長期間供用したコンクリート舗装の現況調査と 維持修繕方法の検討

鳥山義則・浅井順一・山本 実

岡山国道事務所では、長期間供用したコンクリート舗装の補修対策工法を検討するため、管内で供用期間が40年以上に達している国道53号(因幡街道)のコンクリート舗装区間を対象として調査検討を行ったので、ここに報告するものである。

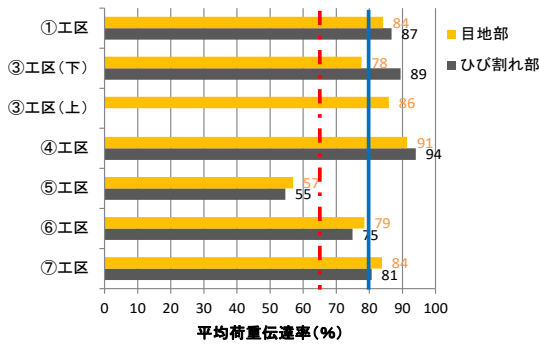
図-1 各工区の平均荷重伝達率

80%以上を“良好”、65～80%を“不十分”、65%以下を“否”とした場合¹⁾、⑤工区で荷重伝達率が“否”となっているものの、他工区は供用後40年以上経過後も比較的良好な状態であることが確認された。

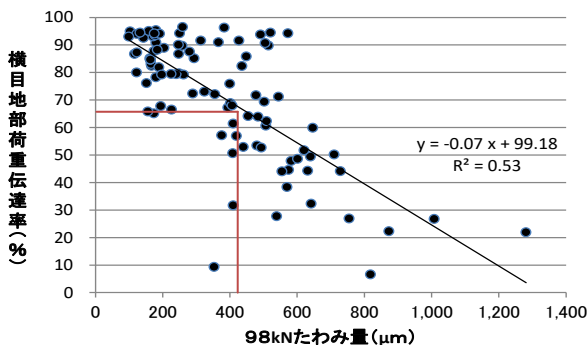
図-2 たわみ量と荷重伝達率の関係

FWDの調査結果を基に、横目地部でのたわみ量と荷重伝達率との関係について整理した結果を図-2に示す。

65%以上の荷重伝達率を保持するには98kNのD0たわみ量は

400 μ m程度以下が望ましい結果となり、“ひび割れ部”にも同様な傾向が確認された。

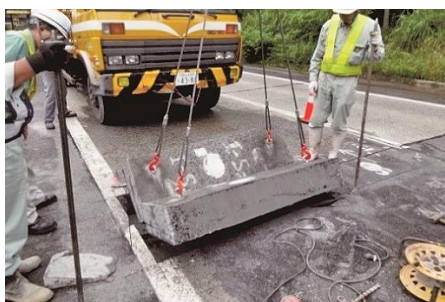
写真-1 損傷目地部（収縮目地）

損傷目地部のCo版は、吊り上げ時に座屈状態となり、使用鉄筋は写真-2に示すように100%の破断率であった。一方正常目地部は、一体の版として正常に吊り上げられ、また使用鉄筋は、かなりの減肉はあるものの破断率は20%であった（写真-4では、開削時に破断したものも一部含まれる。）。

これらの状況から、目地部の荷重伝達率低下は、スリッパーの破断が大きく影響しているものと考えられる。なお、破断した鉄筋の径はφ5mm程度であり、φ5mm程度まで減肉すると交通荷重により破断することが推定される。また、減肉している鉄筋の長さの平均は中央部で6cm程であった。

これらの減肉は、目地材飛散による雨水浸入の他、冬期に散布される融雪剤も大きな影響を与えていることが予想される。

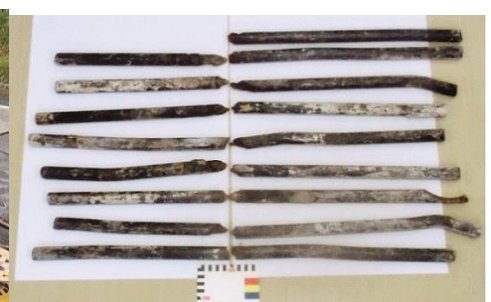
写真-2 φ19mmスリッパー

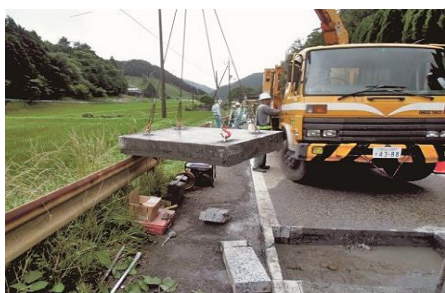
写真-3 正常目地部（膨張目地）部

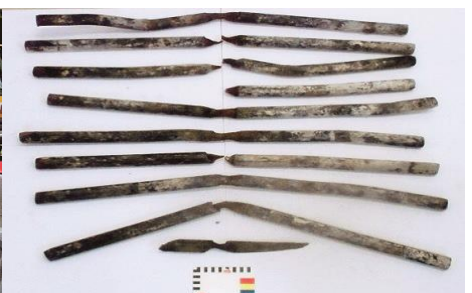
写真-4 φ22mmスリッパー

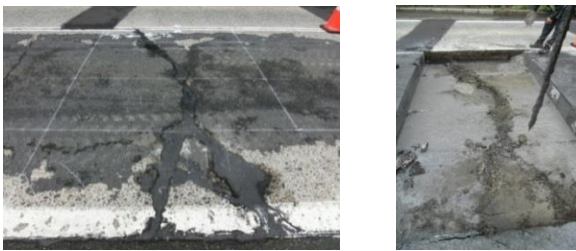
写真-5 Co舗装版下面の細粒化損傷現象

Co舗装版の下面に、クラックに沿った細粒化損傷（版厚の減少）が確認された。下面はやや緻密性が損なわれており、永年の雨水や塩カルの影響でCo版の中酸化が進行し、交通荷重によるすり磨き作用などで細粒化したものと推察される。これは、損傷目地部でも同様の現象を確認することができたが、正常目地部では見られなかった。
