トラス橋床版埋設部材の調査報告

安波博道* 中島和俊**

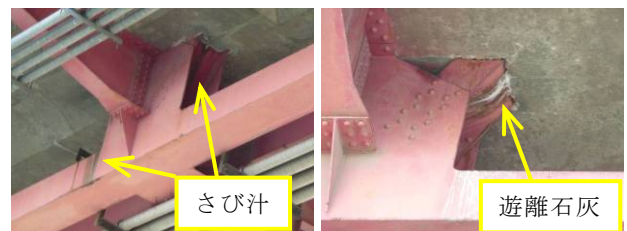
写真-2 床版下面からの外観調査結果

外観調査の結果、床版埋設部の上面側は、高さ5cm程度の台座コンクリートによって巻き立てられているが、一部では台座コンクリートがひび割れ、斜材との間に隙間が生じ、埋設部境界には層状さびが観察された。埋設部境界以外の斜材の外観は、汚れが目立つものの、塗膜の劣化や鋼材の腐食はほぼ見られなかった。床版下面側では、さび汁や遊離石灰の流出跡が顕著な部材が散見された（写真-2）。

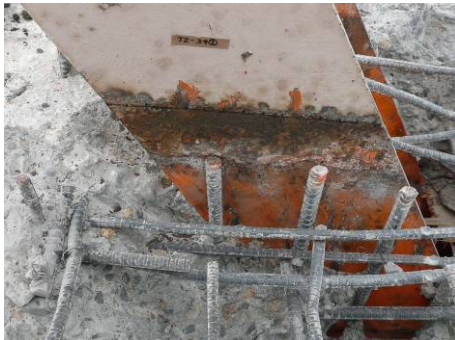
写真-3(1) 埋設部材の外観（床版上面）

床版埋設部材の腐食は、床版上面・下面境界に集中して生じており、境界ライン以外は橋梁建設時のさび止め塗装が残り、健全な状態であった。当該部材（写真-3(1)）では局所的に最大2.5mmの腐食減耗が生じていた。また、今回の詳細調査対象部材のうち、腐食減耗が最も進行している部材において、部材断面全体の残存断面積は80%以上であった。

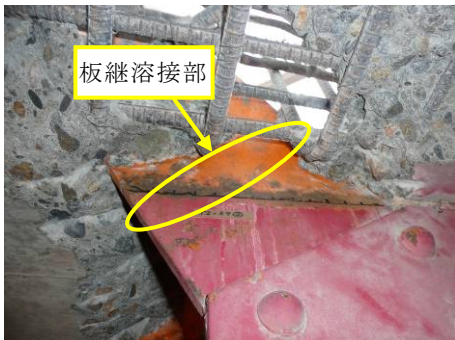
写真-3(2) 埋設部材の外観（床版下面）

また、H断面斜材においては、床版埋設部境界と交差する位置に板厚変化を伴う板継溶接が設けられていた（写真-3(2)囲い部）。当該部分は、引張の繰返し荷重が作用することから、疲労亀裂の発生が懸念された。大型車の交通量が多いこともあり、特に慎重に調査を行ったが、亀裂などの変状は生じていなかった。

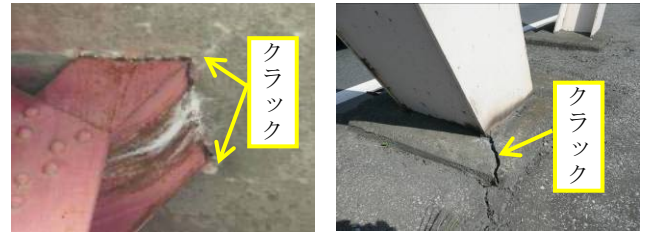
写真-4(1) 床版下面クラック 写真-4(2) 床版上面クラック

ところで、事前の外観調査でも確認されたが、床版下面側にさび汁や遊離石灰の流出が著しい斜材の周囲の床版コンクリート下面には、埋設部材を中心として放射状のクラックが生じていた（写真-4(1)）。また、一部では床版上面にもクラックが見られた（写真-4(2)）。

床版埋設部の中央部が健全な状態でありながら、床版下面側境界に腐食が生じている原因としては、床版上面の滞水がこれらの床版クラックに浸透し、

さらに埋設部材の床版下面境界に達したためではないかと推察される。

また、このクラックの発生原因は、活荷重による床版の変形を斜材が拘束したことによるものと考えられる。

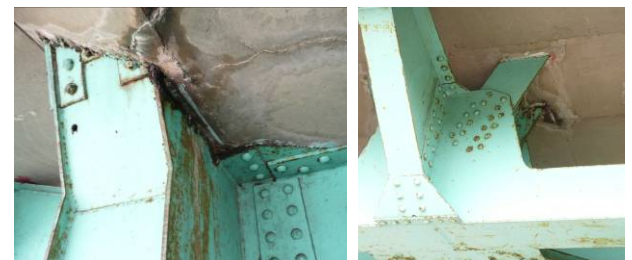
写真-6 事前調査による床版埋設部材外観

高須橋の床版埋設部は、床版上面に厚さ3～5cmのモルタルによる巻立てが行われていた。巻立てモルタルはひび割れが顕著であり、いくつかの部材ではモルタルとトラス部材の隙間に層状さびが発生していることが確認された。また、床版下面からの目視調査（写真-6）によると、端斜材に特に目立ったさび汁や遊離石灰の流出跡が見られた。これらの状況から、端斜材および近傍の中間斜材の計2箇所について、詳細調査を行うこととした。

端斜材（箱形断面）

中間斜材（H形断面）

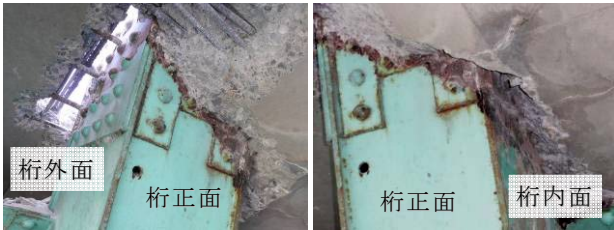
写真-7 埋設部腐食状況 (端斜材)

埋設部材の床版はつり後の状況を写真-7に、調査結果を図-1に示す。端斜材においては、桁外面側や正面側に腐食は見られなかったが、桁内

面側および背面側には床版下面側境界線に沿って腐食が発生していた。これらの腐食は、床版はつり実施前に明らかな腐食として目視できていた。

腐食減耗が最も著しい箇所は桁内面側であり、エッジ部で11mm（平均1.5mm）の減耗であった。また、背面のエッジ部では5mmの減耗（平均2.5mm減耗）であった。部材断面全体の残存断面積は、96%程度であった。

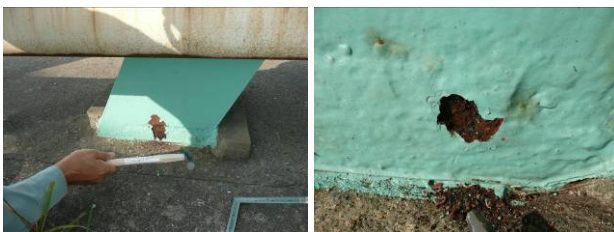
写真-8 塗膜下の腐食

また、約4年前に塗替え塗装を実施した支間の床版埋設部境界において、補修塗膜が劣化し、鋼材の腐食が進行している箇所があった (写真-8)。これは塗替え塗装時の素地調整が不十分であったことが原因であると考えられる。

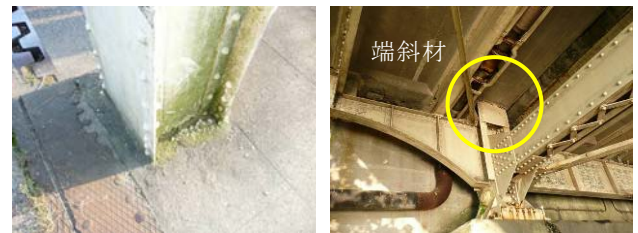
写真-10(1) 埋設部状況 (端斜材)

現地踏査の結果、床版埋設部材は、床版上面、下面側共に著しいさびや遊離石灰の流出等は確認されなかった (写真-10)。したがって本橋の埋設部材は健全であると推察されたため、詳細調査

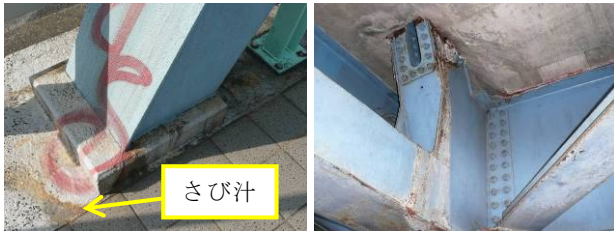
写真-12 埋設部材状況

埋設部材は、床版上に高さ7-8cm程度の台座コンクリートによって巻き立てられていたが、台座コンクリートには埋設部材を起点とするクラックが多数生じており、一部では埋設部材の腐食を想起させるさび汁の流出が認められた。

外観目視による調査の結果 (写真-12)、特にさび汁や遊離石灰の流出が顕著であった右岸下流側の端斜材を詳細調査の対象と決定した。

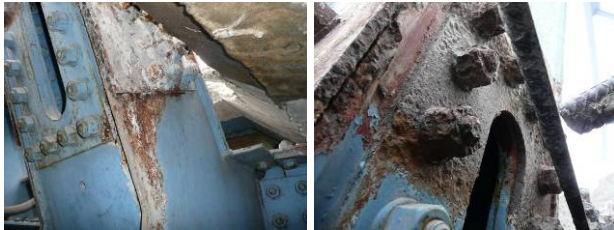
写真-13 埋設部腐食状況

床版埋設部材の腐食は、床版下面境界に集中して生じおり、境界ライン以外は橋梁建設時のさび止め塗装が残存、または薄いさびが生じている程度であった。

当該部材の腐食減耗量は、局所的に最大2mm程度であった。また、部材断面全体の残存断面積は、99%程度であった。
