◆ 土砂災害特集 ◆

地すべり地における地下水排除施設集水管の目詰まりに関する調査

丸山清輝* 安藤達弥** 高橋正樹*** 飯田正巳****

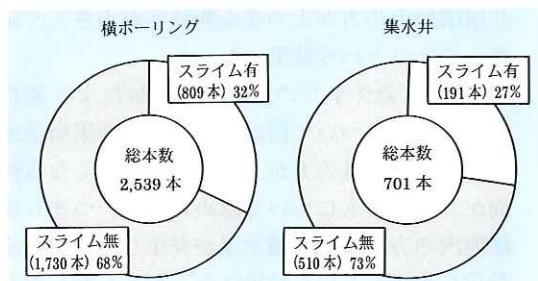
図-1 集水管孔口へのスライム付着状況

図-1は、横ボーリング及び集水井における各集水管孔口へのスライム付着の有無を調査した結果である。以後、集水管にスライムが付着しているものをスライム有、付着していないか薄く付着しているものをスライム無とする。

横ボーリングでは、調査した2,539本の集水管の内809本(32%)にスライム付着が認められた。また、集水井では、調査した701本の集水管の内191本(27%)にスライム付着が認められた。

これらのことから、調査した横ボーリング及び集水井では、各集水管本数全体の約30%でスライ

ムが孔口に付着していることが分かった。

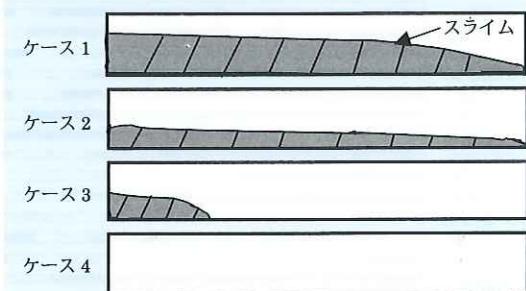
図-2 は、調査した集水管内部のスライム付着状況をケース分けした結果である。スライムの付着状況は、4 ケースに分けられた。

ケース 1 は、スライムが孔口断面積の 1/3 以上に付着し、内部でも孔口と同等に付着していた集水管である。このタイプは 4 本あり、スライムが付着していた深度別本数は、深度 10m 以上 2 本、深度 5~10m 1 本、深度 1~5m 1 本である。

ケース 2 は、スライムが孔口断面積の 1/3 以下に付着し、内部でも孔口と同程度に付着していた集水管である。このタイプは 5 本あった。

ケース 3 は、スライムが孔口断面積の 1/3 以下に付着し、内部では孔口付近に孔口と同程度付着していた集水管である。このタイプは 10 本あった。

ケース 4 は、スライムが孔口に薄く付着し、内部でも管底に薄く付着する程度であった集水管である。このタイプは 4 本あった。

以上のことから、集水管の目詰まりの主な原因是、集水管へのスライム付着であることが分かった。また、スライムの付着は、孔口付近から始まり徐々に奥に進んで行く場合が多いことが推定され

図-2 スライム付着状況

る。この他、孔口にスライムが付着していた場合は、集水管内部にも深度の大小はあるものの孔口と同程度のスライムが付着していると考えられる。

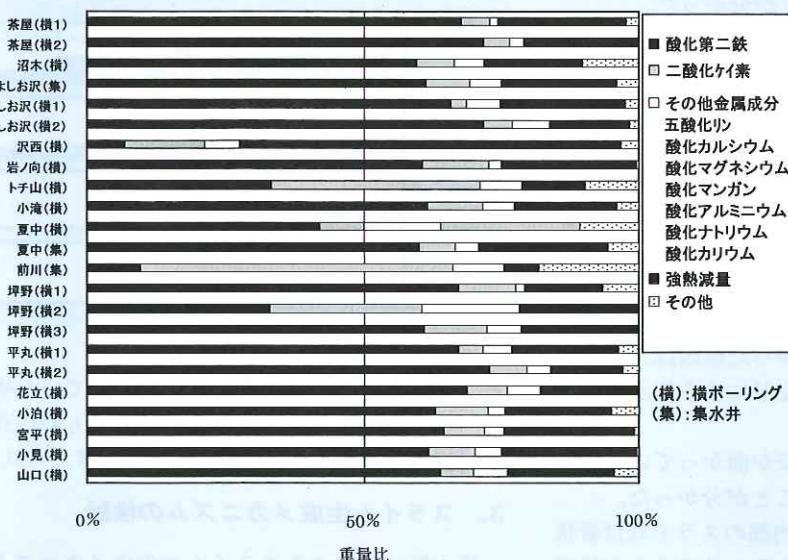
図-3 には、スライム成分の分析結果を重量比で示した。スライムの成分は、無機物と有機物に分類した場合、集水管毎に各々の占める割合は多少異なるが、沢西と前川の各地すべりの他では無機物が全体の約 80% を占め残りの約 20% は有機物であることが分かる。

また、スライムに含有している金属成分は、重量比の大きい方から概ね酸化第二鉄、二酸化ケイ素の順になる。酸化第二鉄の成分は、5ヶ所の地すべり地の 5 本の集水管では約 40% 以下となっているが、15ヶ所の地すべり地の 18 本の集水管では 60% 以上を占めている。

図-3 スライム成分分析結果

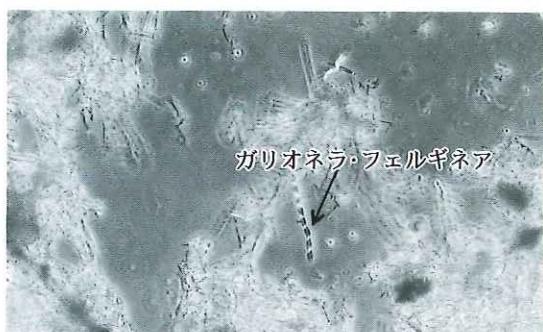
写真-2,3 には、スライムの顕微鏡観察により存在が確認された鉄細菌⁴⁾であるガリオネラ・フェルギニアとレプスリック・オクラケアを示した。

写真-2 ガリオネラ・フェルギニア (茶屋地すべり)

鉄細菌は、水中に溶存する第一鉄イオンを第二鉄イオンに酸化する際に得られるエネルギーにより生活し、鉄細菌本体の内外に水酸化第二鉄を生成し沈積させる。また、水酸化第二鉄は、脱水されると酸化第二鉄になる。なお、ガリオネラ・フェルギニアは鉄のみを栄養源とする純独立栄養細菌(真正鉄細菌)であり、レブスリック・オクラケアは鉄の他に有機物も利用する鉄細菌である。

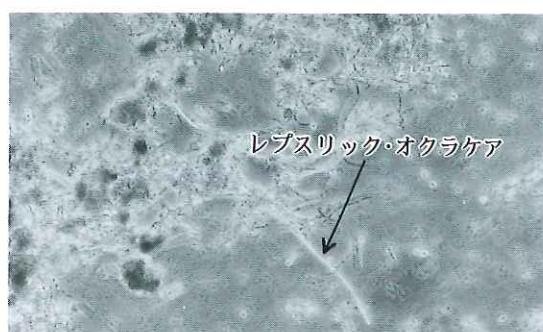
写真-3 レブスリック・オクラケア (夏中地すべり)

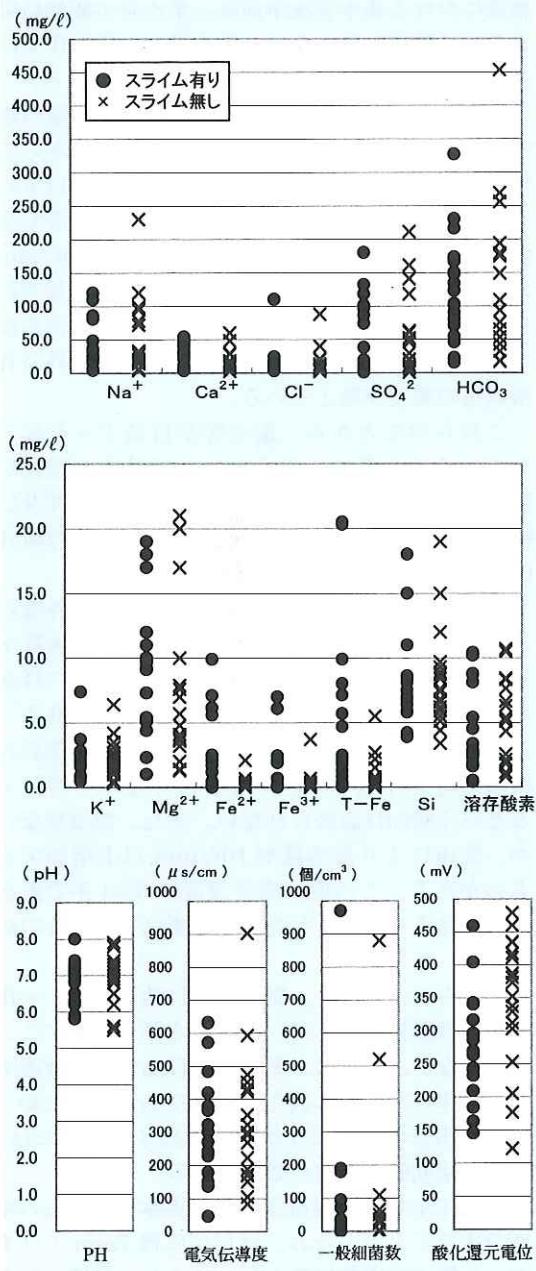
図-4 には、地下水の分析結果を集水管へのスライム付着の有無別に示した。分析項目の中で、スライム付着有りと無し

図-4 地下水の分析結果

で差が認められたものは、Fe²⁺、Fe³⁺、T-Fe(全鉄)であり、中でも Fe²⁺ の差が最も大きい。

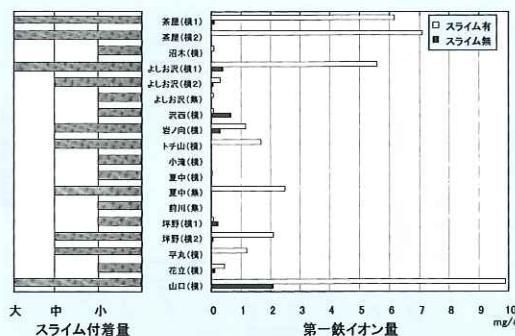
図-5は、Fe²⁺(第一鉄イオン)の量と集水管へのスライム付着量との関係を示したものである。

なお、スライム付着量の小は、孔口断面積にスライムが薄く付着する程度であり、中は孔口断面積の1/3以下の付着、大は孔口断面積の1/3以上の付着を表す。スライム付着の有無で比較した場合、第一鉄イオン量は、沢西地すべりと坪野地すべり(横1)

図-5 第一鉄イオン量とスライム付着量との関係

の2カ所を除く16カ所で、スライム有がスライム無より多くなっており、両者の差はスライム付着量が多くなるほど大きくなっている。また、スライム付着量が中と大の地下水排除施設では、第一鉄イオンの量が1mg/l以上となっている。

以上のことから、集水管にスライムが多量に付着する地下水排除施設は、地下水中的第一鉄イオン含有量が1mg/l以上の場合であると判断できる。また、スライムと地下水の各分析結果である、①集水管にスライムが付着する地下水排除施設では地下水中的第一鉄イオン量が多いこと、②スライム中に鉄細菌が存在すること、③スライムの主成分が酸化第二鉄であること、などは、鉄細菌のエネルギー取得メカニズムと一致し、スライムが鉄細菌により生成されることを裏付けるものと考える。

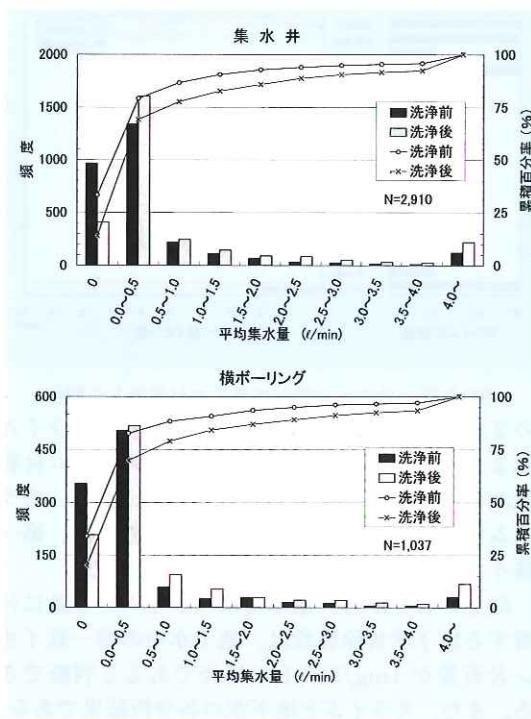
図-6 集水管洗浄前後の平均集水量

図-6 には、集水管洗浄前後の平均集水量の頻度分布を示した。集水井及び横ボーリングからの集水量は、集水管洗浄前後とも $0.5\ell/\text{min}$ 以下のものが多く洗浄前で全体の約 80%、洗浄後で全体の約 70% を占めている。また、集水量 $0\ell/\text{min}$ の集水管は、洗浄前で全体の約 30%、洗浄後で約 15% を占めている。この他、集水量は、洗浄前後では集水量 $0\ell/\text{min}$ の頻度が減り、それ以外の各階級毎の頻度が増えている。

これらのことから、集水管が目詰まりを起こしていること及び、洗浄により目詰まり物質が除去されることが確認された。また、集水井及び横ボーリングからの集水量は、ほとんどの場合 $0.5\ell/\text{min}$ 以下であることが分かった。

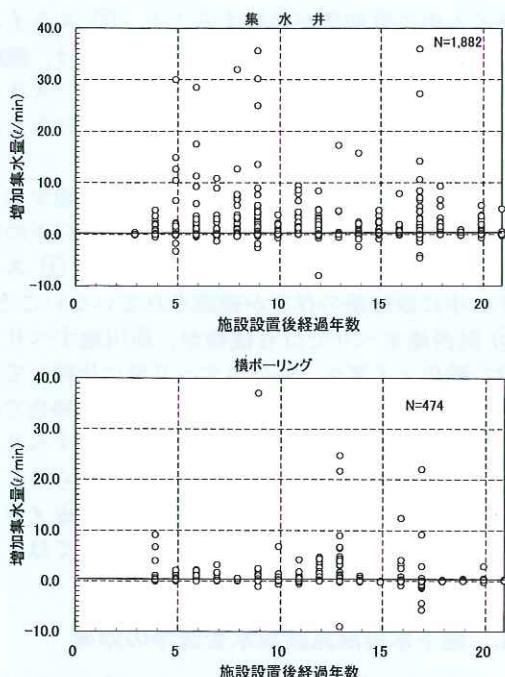
図-7 施設設置後経過年数と増加集水量との関係

図-7 には、集水井及び横ボーリングの各施設設置後の経過年数と集水管洗浄による増加集水量との関係を示した。データの施設設置後の経過年数は、集水井及び横ボーリングとも 3~29 年である。集水管洗浄による集水量の増加は、施設設置後の経過年数が大きくなるにしたがい増加するという傾向は認められない。また、数は少ないが、洗浄により集水量が $10\ell/\text{min}$ 以上増加するものがある。この他、施設設置後 3~4 年で集水管が目詰まりを起こし洗浄が必要になったものがある。

これらのことから、集水管の目詰まりが、一律に施設設置後何年くらいで起こるかを見出すことはできない。これは、集水管の目詰まり進行速度が、地すべり地毎に異なるためである。したがって、集水管の目詰まり状況を把握するためには、施設の定期的な点検が必要である。

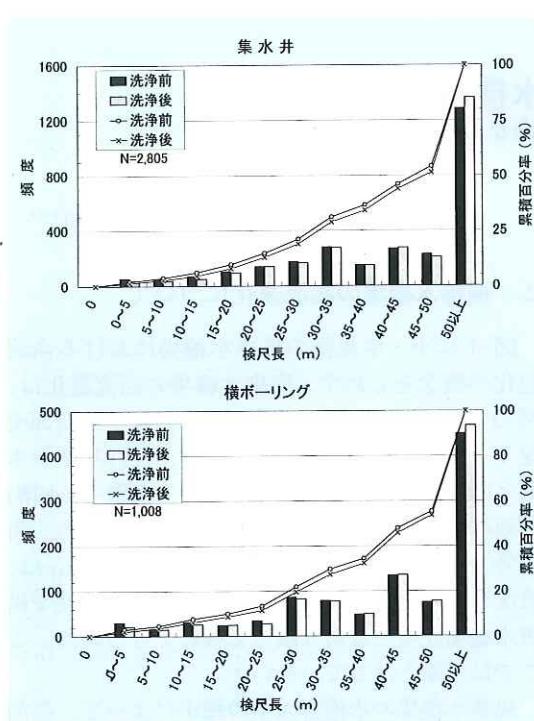
図-8 には、集水管洗浄前後の集水管検尺長の頻度分布を示した。なお、検尺は直径 7mm のワイヤーを集水管内部に挿入し、ワイヤーが挿入できる長さを測定することで行った。また、集水管の施設設置時の長さは、一般的には 50m である。集水管洗浄前の集水管検尺長の頻度は、集水井及び横ボーリングとも 50m 未満が全本数の約 50% を占めている。また、集水管の検尺長は、洗浄前後の頻度分布を比較した場合余り変化していない。

これらのことから、調査した集水管の約半数が施設設置時に比べて長さが短くなっていること及び、集水管の洗浄によりその長さを回復できる場合は少ないことが分かった。

図-8 集水管洗浄前後の集水管検尺長
