余箇川流域における防災樹林帯の効果

末次忠司* 館健一郎** 小林裕明*** 都丸真人****

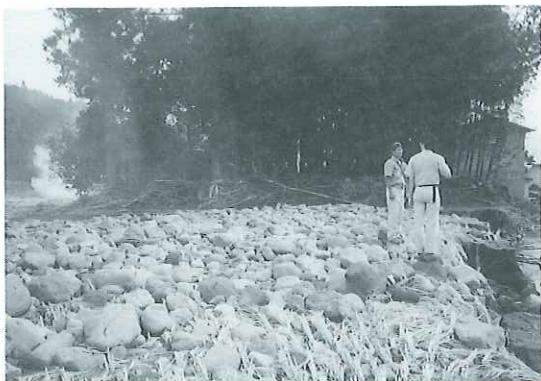
写真-1 樹林により被害が軽減されたと考えられる家屋の一例(余緑川氾濫原)

余緑川流域の航空写真からは、氾濫原内の多くの家屋が、河川上流側に小さな樹林を有していることが分かる。それらは、防風林として植えられたといわれているが、洪水氾濫流の勢いを抑える効果も期待されているものと推測される。災害直後の調査でも、樹林により被害が軽減されたと考えられる家屋がみられた(写真-1)。その他にも、余緑川沿いには多くの河畔林がみられる。

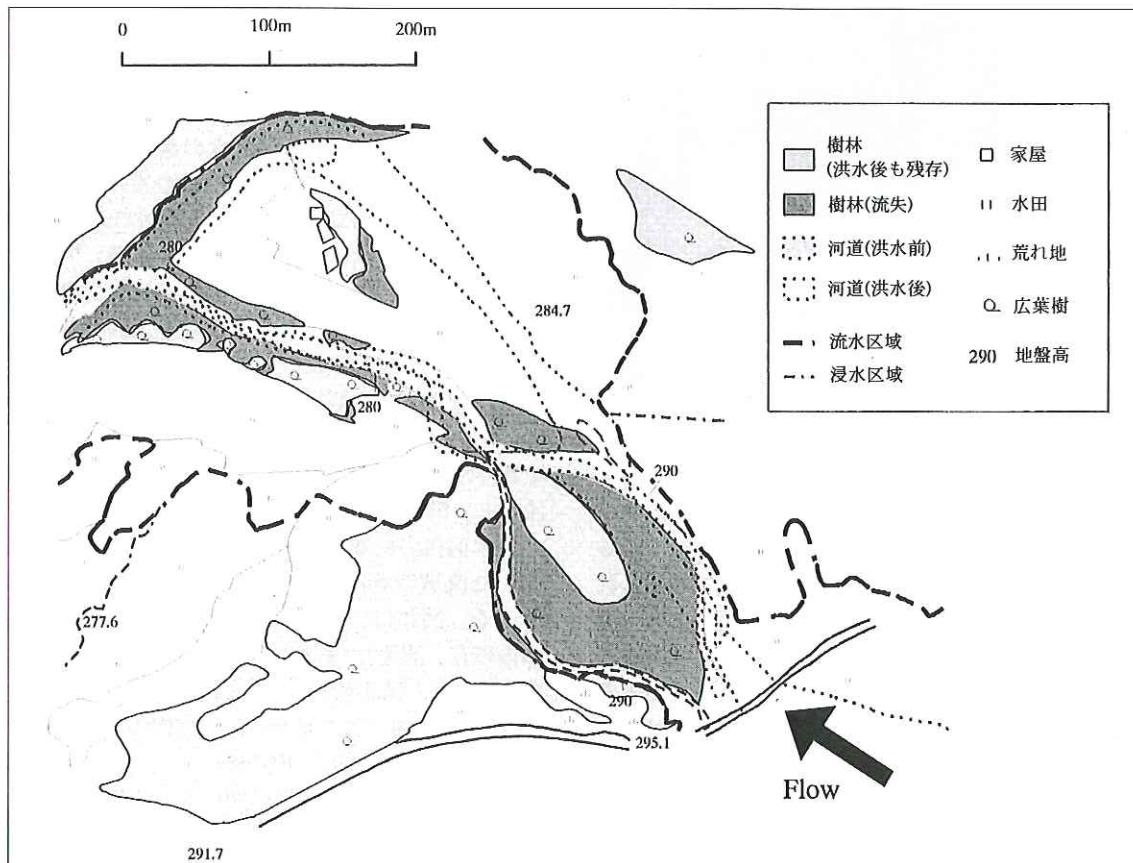
図-2 余笠川流域の洪水前後の変化(一部区間)

洪水前後の航空写真の比較及び現地調査から把握した流域の状況(一部区間)を示したのが図-2である。図には、洪水前後の比較から、樹林(洪水後残存、流失)、家屋(洪水後に残存、流失)、流路(洪水前、洪水後)、氾濫区域が示されている。

図-2の区間では、元々の河道は図の右下付近で2本に分かれており、下流側で左に大きく湾曲していましたが、洪水時には外岸側に大きく広がり、洪水後には水田上に新たな河道を形成した。また、洪水が流下した水田上には、礫や砂が堆積していました。

図の上流側には、洪水前には広い樹林が存在していたが、下流側の一部を楕円形に残して流失している。この樹林の右半分については、洪水後に河道と化しており、主に側方からの侵食を受けて流失したものと考えられる。

図の左上には、洪水後も残存した家屋(床上1m浸水の被害)がある。この家屋は、上流側に樹林(杉、竹)を有していた。樹林のうち下流側(家屋に近い側)は洪水後も残存していたが、これらは樹木の生育密度が密かあるいは径の大きな樹林である。一方、残存した樹林の前面に存在した樹林は流失しており、密度が疎であった(住民へのヒアリングより)ことが流失原因と考えられる。洪水痕跡は、残存樹林の中程で1.7m程度であるが、この残存樹林の存在による流体力の低減により、家屋の流失が防止されたものと推定される。

*河道(洪水前)の流路が洪水時には「浸水区域」全体に広がり、洪水後には河道(洪水前)及び河道(洪水後)が流路となった。「流水区域」は洪水時に激しく流下した区域である。

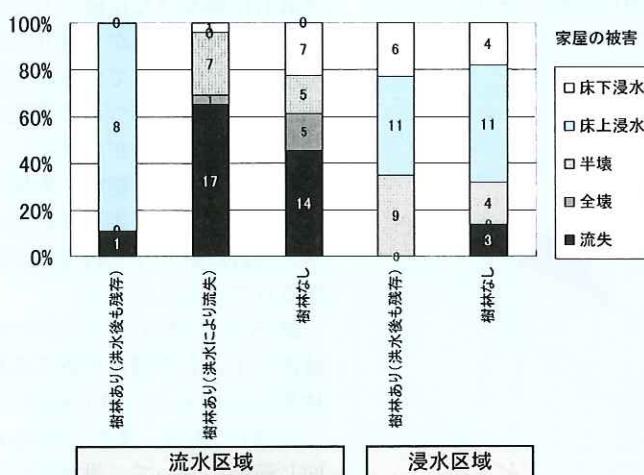
図-3 家屋上流における樹林の有無と家屋被害 (14km 調査区間内)

図-3より、氾濫流が激しく流れた「流水区域」では、“樹林なし”の場合に40%以上の家屋が流失している。“樹林あり”で洪水後も樹林が残存している場合には流失家屋は少ないが、洪水により樹林が流されてしまった場合には樹林とともに家屋が流失し、大きな被害となっている。このことから、樹林による家屋の流失被害防止の効果が生じるのは、少なくとも樹林そのものが流されないような流れの範囲である必要があるといえる。

もう一方の浸水区域は氾濫流がより穏やかに流れた区域であるが、“樹林あり”で洪水により樹林が流失した例はなく、樹林がある場合の流失家屋はない。

以上から、樹林自体が流失に耐えうる洪水流の範囲では、樹林が背後の家屋の防御効果を発揮するものと考えられる。

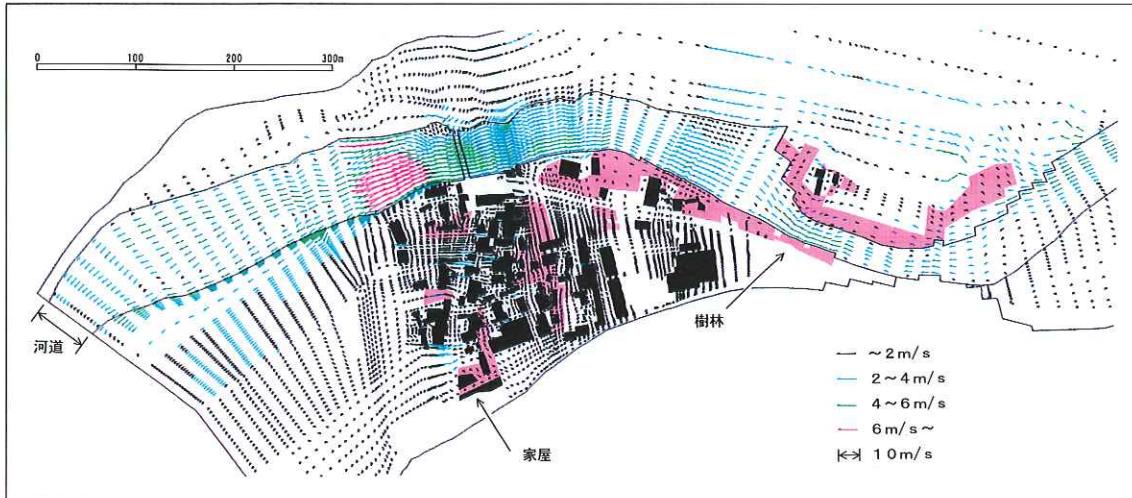
図-4 寺子橋周辺における氾濫再現計算で得られた流速ベクトル (樹林位置は洪水前の条件)

洪水前に存在した樹林帯位置を条件として再現計算を行った結果が図-4(流速ベクトル図)である。

図-4より、周辺よりも低く掘り込まれている河道部分の流速が早くなっている。また、家屋密集地区において流速が低下している様子がみられる。図中の河道右岸側及び左岸側にある樹林には、河道部分から乗り上げた氾濫流が流入しているが、樹林内を流下するにつれて流速が低減している様子が分かる。

再現計算では、樹林や家屋等による流速低減が表現されており、検討に耐えうる再現性が確保されているといえる。

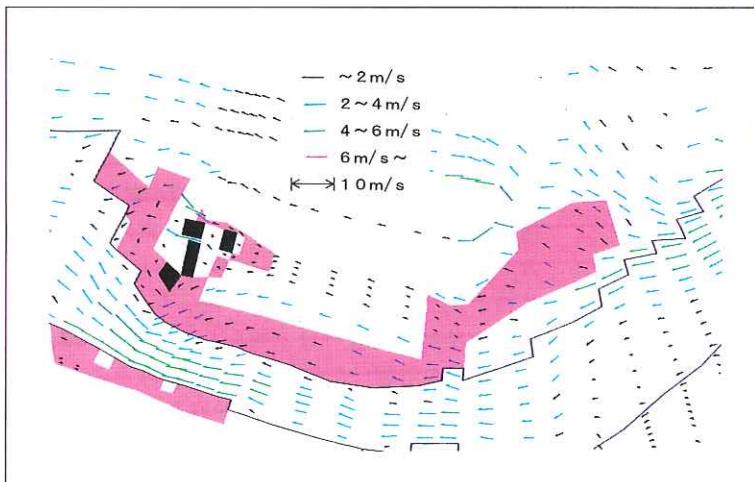
図-5 樹林周辺の流速ベクトル (樹林位置は洪水前の条件)

図-5は、図-4で示された区域内の上流右岸側に位置する樹林部分を拡大した図(流速ベクトル図)である。また、図-6は同じ範囲において、洪水後にも残存した樹林の位置を条件として計算した結果である。洪水前

に存在した樹林のうち、上流側並びに河道に近い側、流れが河道に落ち込む下流側の部分が流失している。流失した部分は湾曲している河道の内岸側に位置しており、河道から乗り上げた流れが高速で樹林に流れ込む場所に一致している。この流れにより、樹林の周縁部から徐々に洗掘が進み、樹林が流失したものと考えられる。洪水前の樹林の状態を条件とした結果では、河道に近い樹林内の流速は概ね 2m/s 以下となっているが、洪水後の樹林の状態では、同じ位置の流速が 2~4m/s の高速流となっている。また、河道右岸側及び左岸側の樹林内部では、樹林がある場合に比べて流速の低減が小さくなっている。
