◆ 国土管理特集 ◆

IKONOS 画像の土砂災害調査への適用性の検討

清水孝一* 青山浩志** 山越隆雄*** 仲野公章****

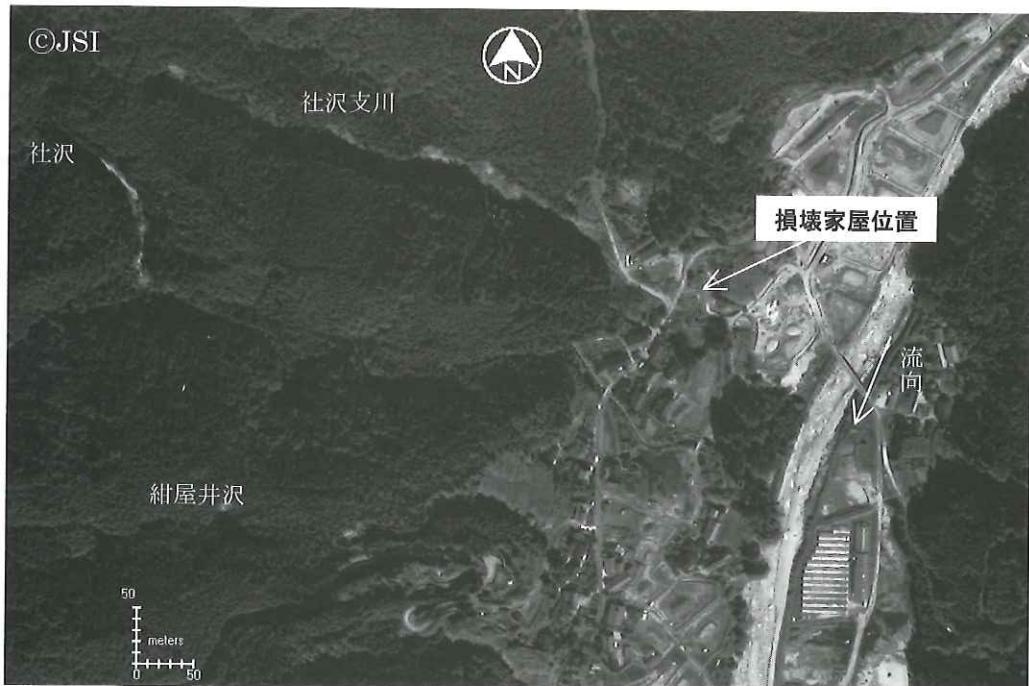
図-3 社沢支川、社沢及び紺屋井沢の IKONOS 画像

- ① 社沢支川、社沢、紺屋井沢(岐阜県上矢作町)
社沢支川等を含む、東経 $137^{\circ}30'22''$ 北緯 $35^{\circ}18'53''$ を中心とした IKONOS 画像を図-3 に示す。

社沢支川、社沢、紺屋井沢は、互いに隣接しており、それぞれにおいて土石流が発生した。砂防堰堤のある沢(社沢、紺屋井沢)では、砂防堰堤によって土石流が捕捉されていたが(写真-1)、無

- ・表層崩壊が発生した箇所（写真-3）は、源頭部からはっきりと確認することができる。但し、崩壊斜面の向きが東向きであるため、その南側の樹林の影を受け、崩土の堆積部分はほとんど見えない。
- ・土石流により損壊した道路に面した家屋は判読できなかった。
- ・社沢の崩壊は源頭部から砂防堰堤まで、南向き斜面で発生しているため、よく判読することができる。しかし、堰堤の堤体は判読できなかった。

- ・紺屋井沢は崩壊の源頭部の位置と砂防堰堤の堆砂位置が判読できるが、堰堤自体は分からなかった。

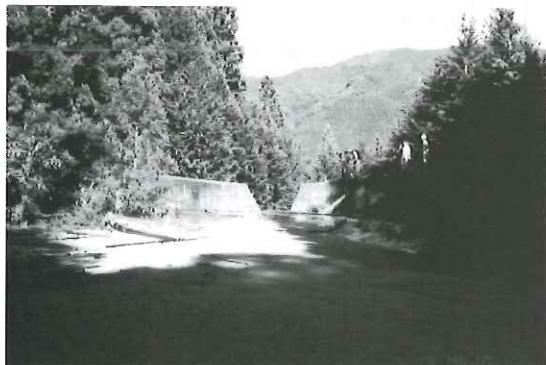
写真-1 紺屋井沢の砂防堰堤（平成 12 年 9 月 19 日撮影）

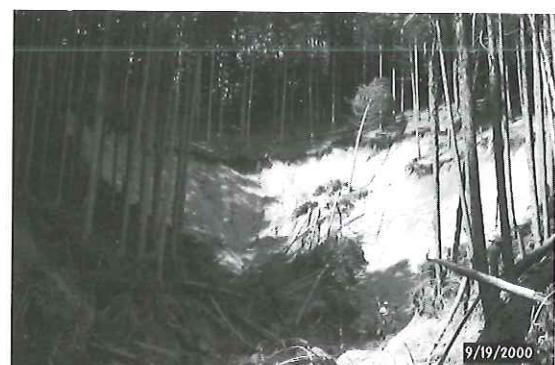
写真-3 社沢支川源頭部の崩壊地（平成 12 年 9 月 19 日撮影）

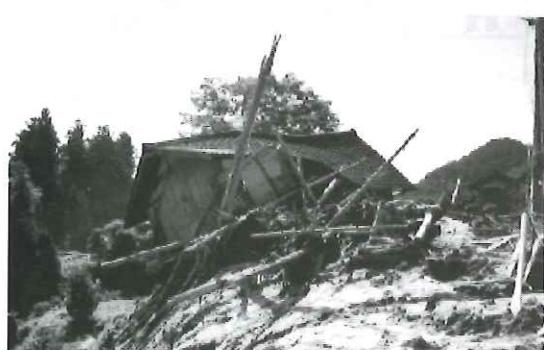
写真-2 損壊した家屋（社沢支川）（平成 12 年 9 月 19 日撮影）
かった沢（社沢支川）では、沢出口に土石流が氾濫、堆積し、家屋に被害が生じている（写真-2）。

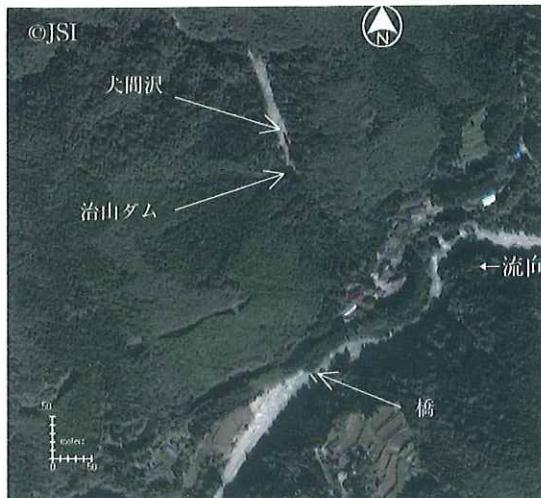
図-4 大間沢のIKONOS画像

犬間沢を含む東経 $137^{\circ}33'08''$ 北緯 $35^{\circ}18'19''$ を中心としたIKONOS画像を図-4に示す。

犬間沢では、発生した土石流が治山ダムを乗り越えて、その下流に位置する家屋を半壊させるという被害をもたらした。この範囲について、IKONOS画像の判読より明らかになった点は以下の通りである。

- ・治山ダムより上流側の、崩壊残土が貯まって拡幅した箇所がよく分かる。ここは南向き斜面の崩壊のため、反射輝度が高く、判読が容易である。
- ・源頭部付近はわずかに土砂の反射が見える。源頭部から土砂が流下した箇所は、樹木を失った

場所として段差が線として描かれている。治山ダムから下流側は谷が深いため、よく分からぬい(写真-4)。

- ・建物の屋根の色情報を捉えているので、被害があった家屋との位置関係が判読できる。
- ・本川下流側に小さい橋があり、そのすぐ下流右岸側の水田は、堤防が切れて冠水している。

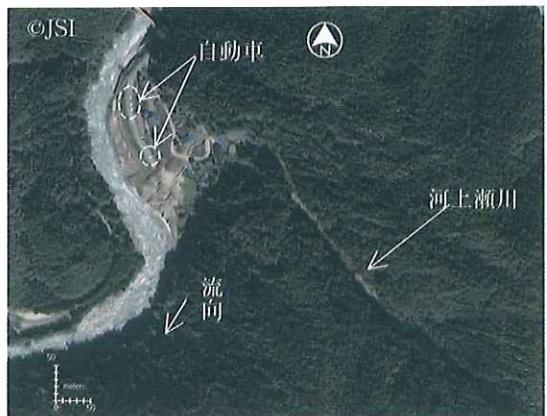
図-5 河上瀬川のIKONOS画像

河上瀬川を含む東経 $137^{\circ}31'07''$ 北緯 $35^{\circ}16'04''$ を中心としたIKONOS画像を図-5に示す。

河上瀬川では、発生した土石流が治山ダムを部分的に破壊し(写真-5)、下流域の家屋を全壊させ、水田や町道を埋没させた。この範囲について、IKONOS画像の判読より明らかになった点は以下の通りである。

- ・土石流が流下した跡が分かる。北西向き斜面を南東から北西に向けて流れ下っているため、南

側の樹木の影に強く影響を受けている。また、治山ダムがあるはずだが、暗いため、よく様子がわからない。

- ・流れ下った土砂が本川沿いの水田に流入しており、本川では護岸の一部が損壊している。
- ・復旧作業に入っている車両が反射輝度の高い点として現れ、台数も数えることができる。

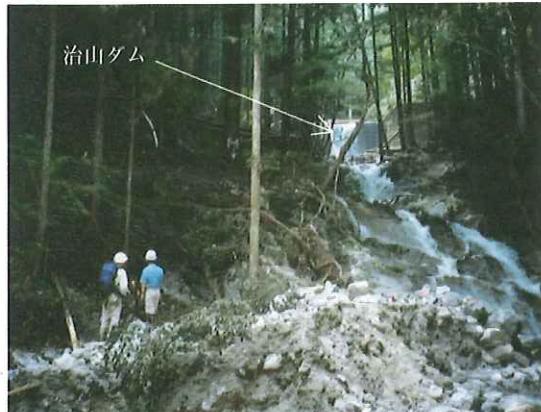
写真-4 大間沢の治山ダム(平成12年9月19日撮影)

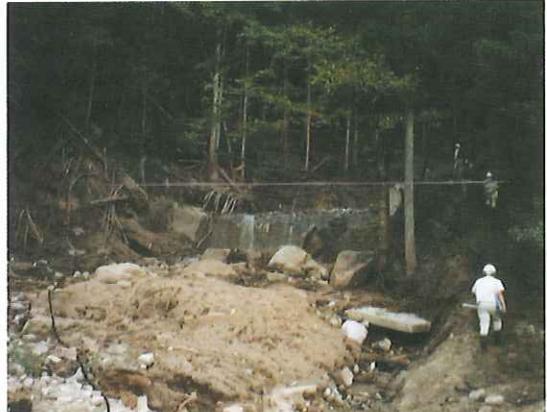
写真-5 損壊した治山ダム(平成12年9月19日撮影)
