# 富山県下新川海岸における海岸保全と平成20年高波災害

福濱方哉\* 奥澤清勝\*\*

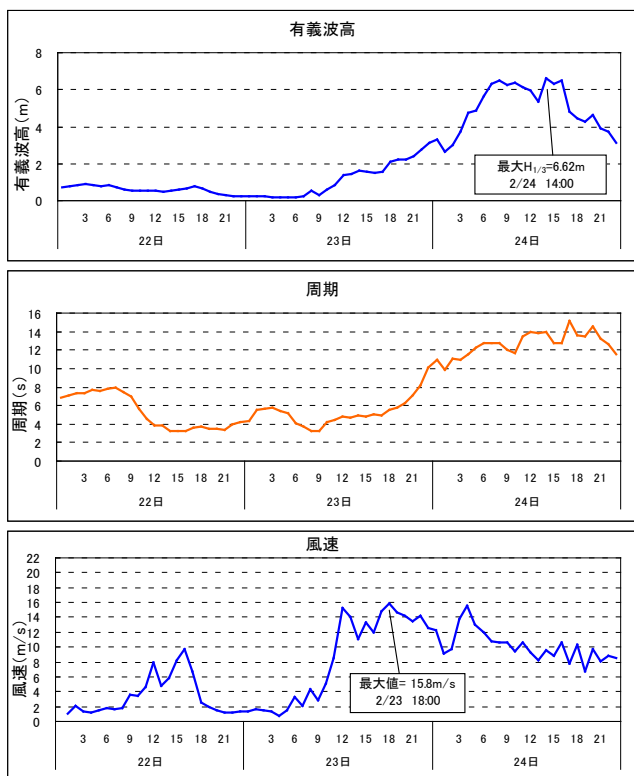
図-4 波高・周期・風速の時系列

平成20年2月、下新川海岸を襲った高波の波高は、24日14時に最大有義波高6.62mが観測されている。対応する周期は13.9秒である。この波高は下新川海岸における観測史上最大であり、海岸保全の計画波高6.4m、周期12.2秒を超えるものである。

一般に、波は風の作用で発生・発達するため、高波は、通常、烈風が吹く中來襲する。しかしながら、今回の災害では、下新川海岸において、最大風速は、前日の23日18時に15.8m/秒を記録しており、高波來襲時には風速9m/秒前後に治まっていた(図-4)。

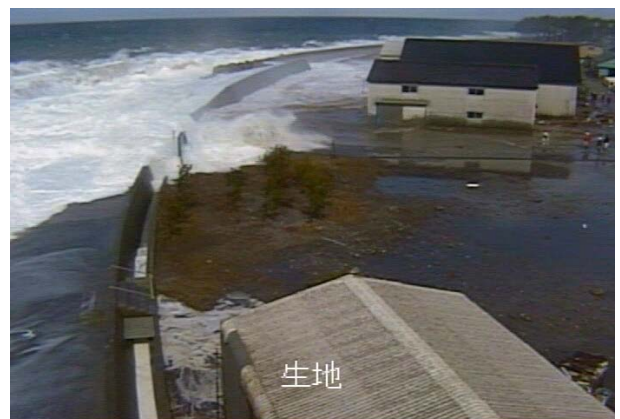
図-5 黒部市生地地区の越波

図-5は、黒部市生地地区における越波の状況を捉えたものである。波が海岸堤防を越え、堤内に流入していることがわかる。海岸堤防には排水路が併設されているが、排水能力を超えた大規模な越波である。堤防天端の高さは堤内地盤より1.5m~3m程度高い。もし堤防がなければ、家屋の2階の高さに到達する波が建物を襲ったことになる。

また、この地区には有脚式突堤が設置されており、来襲する波浪を砕き、波を弱めた。有脚式突堤がなければ一層の被害が生じていたことが認められ、地元の方々からも高い評価を受けた。

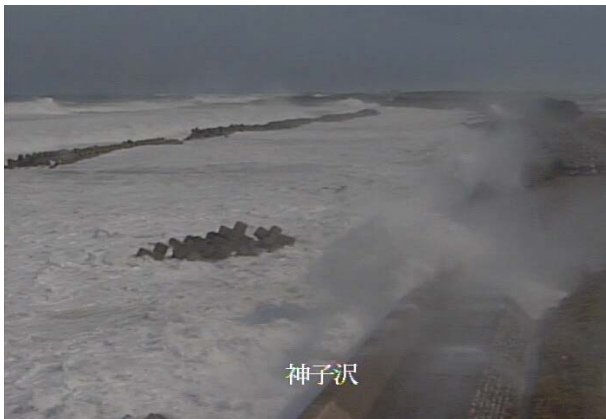
図-6 入善町神子沢地区の越波

図-6は、入善町神子沢地区における越波の状況である。ビデオ解析によると、数波に1波程度の越波が生じている。沖に離岸堤が設置されている分、来襲波浪を弱めているが、離岸堤と離岸堤の間を抜けた波はそのまま岸に来襲している。

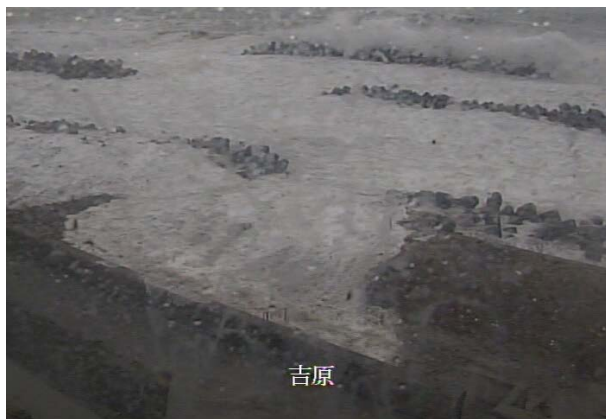
図-7 入善町吉原地区の越波

図-7は、入善町吉原地区における越波の状況である。離岸堤・副離岸堤の整備により波は海上で砕かれ減衰し、堤内にはほとんど越波が生じていない。副離岸堤工法が、激しい高波対策に対して十分効果があることが伺える。

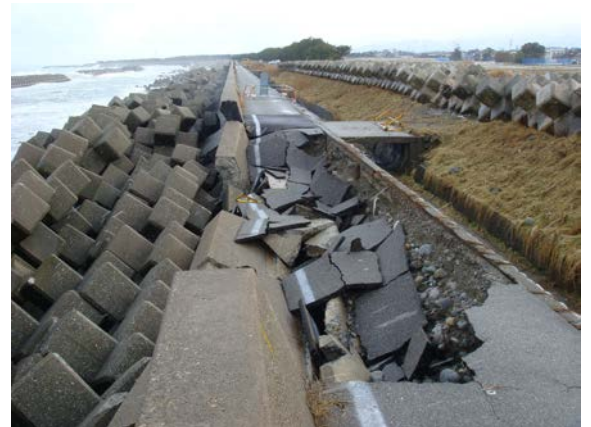
図-8 堤防の被災

図-8は、被災し倒壊した海岸堤防の状況である。

砂浜が侵食・洗掘され、基礎となる地盤が下がり、継続して来襲する高波により土砂が堤体から吸い出されたため、堤体内が空洞化し、海岸堤防が倒壊、天端被覆工が崩落したものである。

倒壊した海岸堤防や、空洞化が激しい海岸堤防については、応急的に石を詰め安定化させ、海面が静穏な時期に速やかに海岸堤防を改築する必要

がある。

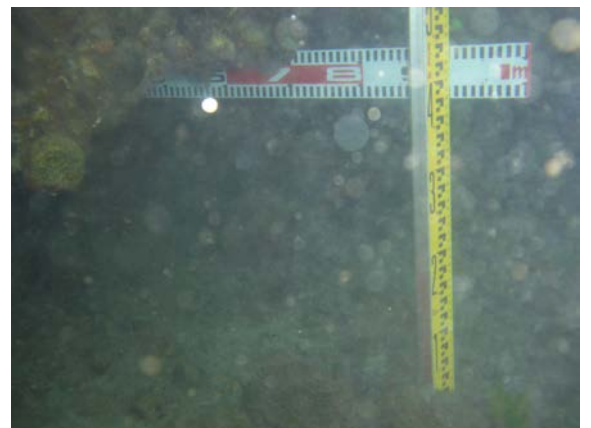
図-9 基礎地盤の低下

海岸堤防が倒壊した事例は本件のみであるが、調査の結果、堤防倒壊までいたらないが、海岸堤防の基礎よりも地盤が下がり（図-9）、土砂が吸い出される堤体空洞化現象が、多くの箇所で見られる。

また、その他の空洞化の進行が認められる海岸堤防については、セメント等を堤体に充填し地盤を固め、土砂がさらに流出しないよう、地盤改良による土砂流出防止対策を実施する予定である。

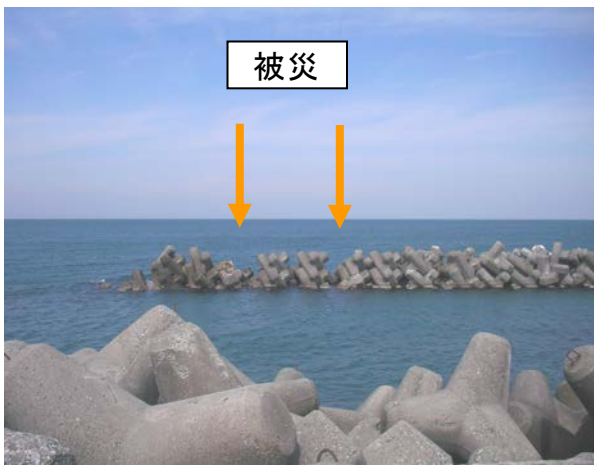
図-10 離岸堤の被災

図-10は、離岸堤の被災の一例であるが、高波により9基の離岸堤・人工リーフが被災している。図-11のように、沖側の地盤が侵食・洗掘されることにより、離岸堤等を構成するブロックが安定性を欠き、波力を受け沖側に崩壊したものである。

また、離岸堤等の沖側が侵食・洗掘されると堤脚水深が大きくなり、堤体に作用する波力が大きくなる。

そのため、離岸堤・人工リーフの復旧にあたっては、施設沖側に洗掘防止を目的とした根固工を設置する予定である。
