## 2. 七里ヶ浜の全体状況

海岸の現象を調べる際には、自分が海岸全体の中でどこに立つかを常に認識しなければならない。これには空中写真で全体像を把握することが役に立つ。図-1の空中写真に示すように、七里ヶ浜は西を小動岬、東を稲村ヶ崎に区切られた延長2.8kmのポケットビーチである。海岸線は緩く湾曲しており、小動岬の西1.4kmに流入する行合川付近を境として、行合川から小動岬まではやや凹状であり、行合川から稲村ヶ崎間はやや凸状の海岸線形状を有する。東端の稲村ヶ崎には海水浴場があったが、近年では侵食が進み海水浴場は閉鎖された。しかし侵食原因についてはよく分かっていない。このことから、2008年10月13日、海岸を歩きながら観察した。図-2には行合川を境に七里ヶ浜全域を拡大して示すとともに、次節で述べる現地写真の撮影地点を番号で示す。

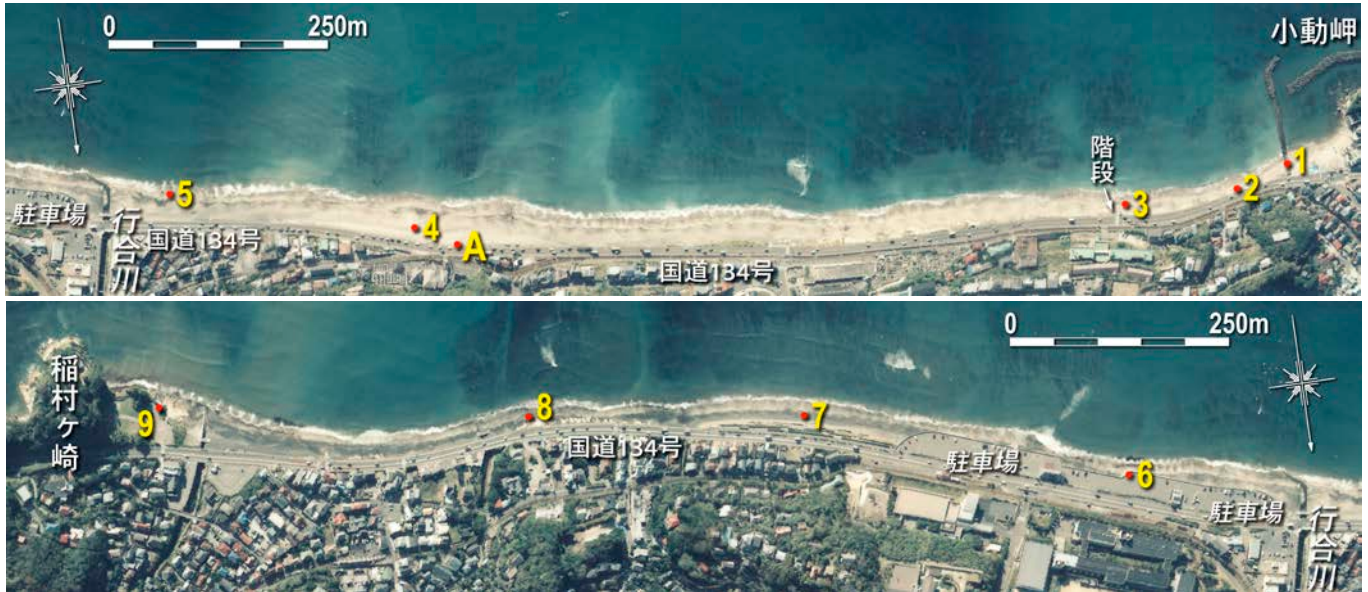
図-2 現地写真撮影地点 (2007年11月21日撮影、神奈川県)

図-2に示したように写真-3の撮影地点から東側ではdry beach (乾いた砂が白く見える部分、対照語はwet beach) が東側ほど広がりを示し、図の点Aで海浜幅は50mと最も広いが、その東側の行合川河口付近では護岸が急に海側に前進し浜幅が狭まる。A付近の海浜状況を撮影したのが写真-4であるが、海岸線の凹部には飛砂が大量に堆積し、直立護岸の天端近くまで砂が堆積している。この海岸では冬季には西風が卓越し、これに伴っ

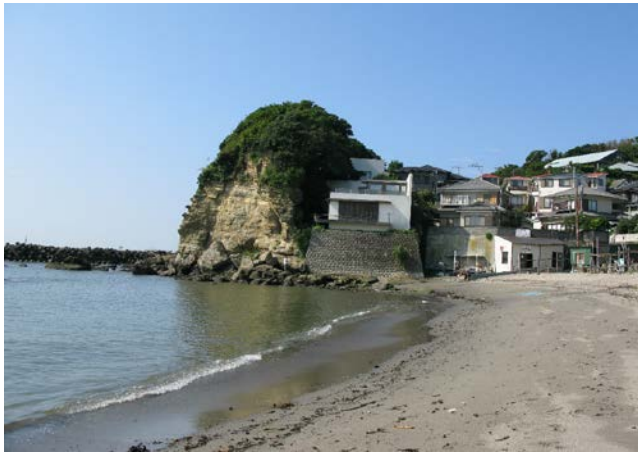
写真-1 七里ヶ浜西端から小動岬を望む

七里ヶ浜の西端から小動岬を望むのが写真-1である。中央にそそり立つのが小動岬であり海蝕崖は離岸堤で囲まれている。過去の踏査時の状況と比較するとこの付近の海浜は安定しており、大きな変化は認められない。したがって七里ヶ浜の西端は沿岸漂砂の出入りのない固定境界と考えてよい。七里ヶ浜の西端付近から東向きに海岸状況を

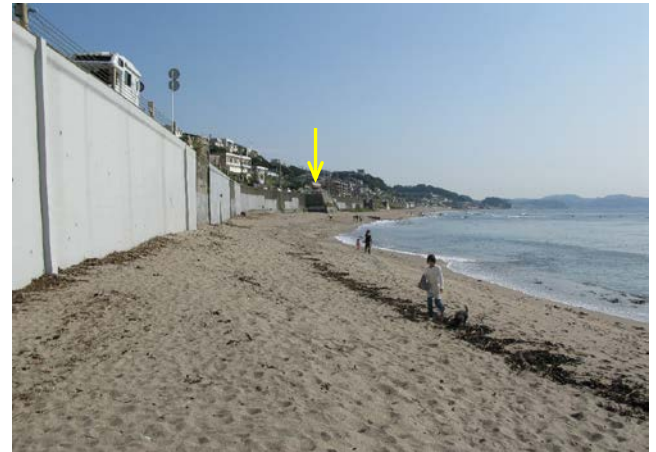
写真-2 七里ヶ浜西端から東の海岸状況を望む

望むと写真-2のようである。踏査が干潮時に行われたこともあって前浜はかなり広く、堆積傾向を示す。しかも貝殻片を多く含む白い砂が堆積している。さらに海岸線に沿って東に進み、写真-2の矢印で示す階段付近の海岸状況を示すのが写真-3である。この付近にあるコンクリート塊の大半は砂に埋まっており、過去の踏査時と比較して堆積傾向にあった。

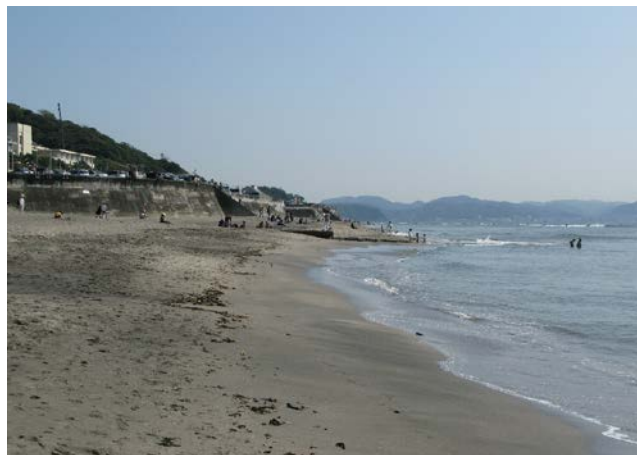
写真-5 行合川河口を西側から撮影

て東向きの飛砂が発生するが、それが斜めに伸びた海岸護岸によって阻止され、結果的に写真のように大量の砂が堆積したと考えられる。写真-5は行合川河口を西側から撮影したもので、河口導流堤により西向きの沿岸漂砂の一部が阻止され、西側の汀線が後退している。この写真より、踏査時西向きの沿岸漂砂が卓越し、これによって七里ヶ浜西部が堆積傾向になっていた理由が分かる。

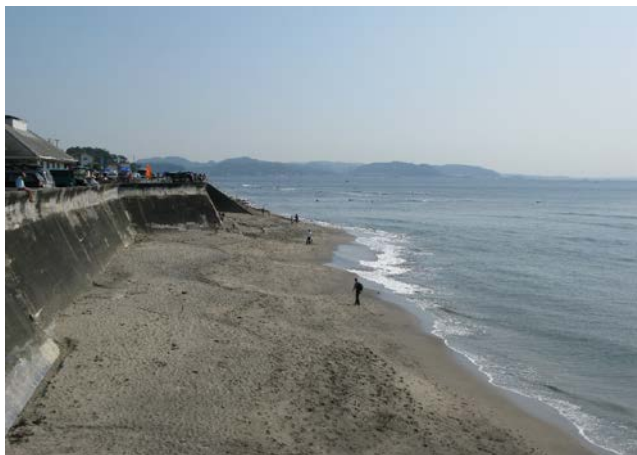
写真-6 河口東側の駐車場から東側を望む

写真-6は、行合川河口の東側に隣接する駐車場から東側を望んだものである。前方では駐車場が海側に大きく突き出ており、東向きの飛砂は移動ができない。しかし護岸ののり先は汀線よりわずかに陸側にあるから、沿岸漂砂の移動は可能である。この駐車場の東側には写真-7のように砂丘がある。ほぼ東西に伸びてきた汀線が反時計回りに回転し、東側ほど後退傾向している。このため海

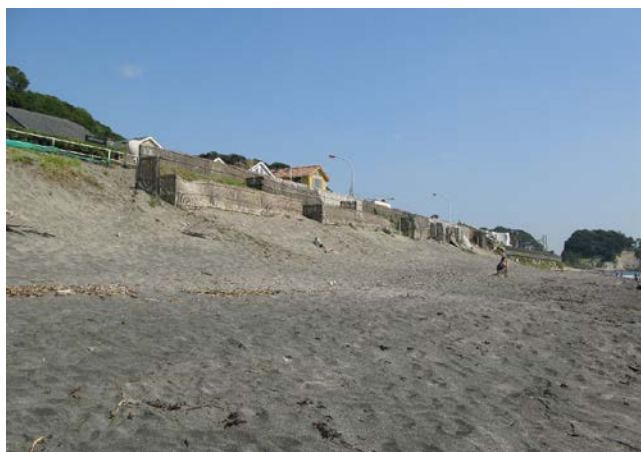
写真-7 駐車場東側の砂丘

岸線の変化点付近において西風に伴う飛砂が堆積したものである。飛砂防止のための堆砂垣があることからこの付近が過去から飛砂が活発であったことが分かる。しかし、この砂丘を東に通り抜けると写真-8のように汀線に基盤岩が露出していた。過去からこの状態が続いていたとすれば露岩の風化・侵食が進んだはずであるから、侵食により露岩を覆っていた砂が消失した結果このような状態になったと推定される。写真-9は稲村ヶ崎から七里ヶ浜を遠望したもので、海浜に砂鉄分が多く残され黒く見える。写真-2に示した白い砂で覆われた海岸西部とよい対照をなす。

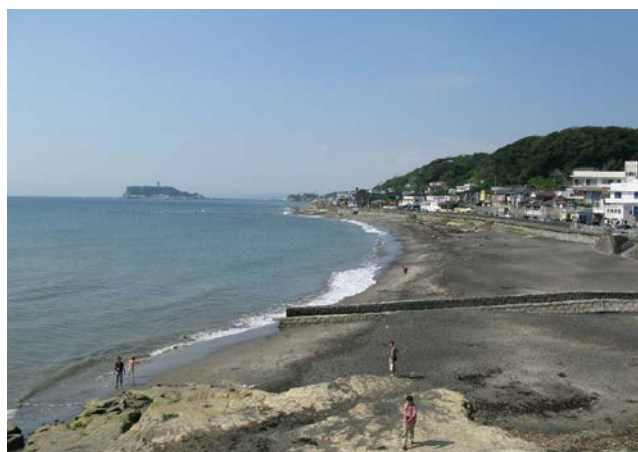
写真-9 稲村ヶ崎から七里ヶ浜を遠望

まで運ばれ、そこで飛砂の作用を受けて海浜上を移動し、駐車場の西側隣接域に集中的に堆積することになったと推定できる。この変化が繰り返されることにより、駐車場から稲村ヶ崎間は侵食傾向となったと推定できる。しかも細砂は移動しやすく、沿岸漂砂によって選択的に運び去られるので、駐車場より東側の区域では結果的に細砂量が不足し、比重が4.8と大きい砂鉄分が海浜に多く残されたと推定される。また汀線付近に露岩域が見られたのも汀線付近を覆っていた細砂が運び去られたためと考えれば理解できる。このように七里ヶ浜では波に起因する漂砂は可逆的であるが、

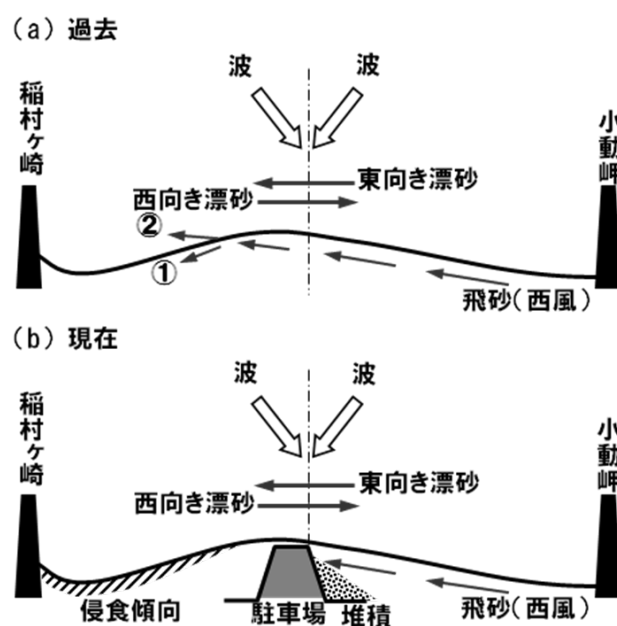
図-3 侵食原因の模式図

図-3には推定される侵食原因を模式図として示す。過去、七里ヶ浜の汀線には何も施設がなかった。この海岸において波の入射方向は季節的に変動し、西向き・東向きの沿岸漂砂が生じていた。一時的に西向きの沿岸漂砂が強い時期があってもその後沿岸漂砂の向きが反転すれば、平均的には現況の汀線は維持されることになる。一方、七里

ヶ浜で冬季に卓越する飛砂は東向きに移動し、稲村ヶ崎に近い海岸線の突出部において一部は国道134号線へと運ばれたものの（図中①）、残りは汀線へと運ばれた（図中②）。その後東寄りの入射波となって西向きの漂砂が生じた時この砂は小動岬方面へと戻ることができたと推定される。こうした状態にあった七里ヶ浜において、海浜中央部で駐車場ができ護岸が大きく突き出ることになった。護岸が最も張り出した部分では護岸のり先が汀線とほぼ重なっている。このため沿岸漂砂は部分的にはこの護岸によって阻害されることはあったものの、平均的に見れば通過可能であった。しかし、冬季の西風時に卓越する東向きの飛砂は駐車場の護岸によってほぼ完全に阻止される。このため駐車場の西側には大量の飛砂が写真-4のように堆積し、しかもそこは凹状となっているため砂の集積が可能となって海域へ戻ることができなくなった。結局、駐車場と稲村ヶ崎間の海浜では、東寄りの入射波条件で生じる西向きの沿岸漂砂が起こるたびに砂が運び去られ、駐車場の西側海岸

飛砂に起因する非可逆的な堆積現象が重なって起きたことが現象の理解を妨げたと考えられる。このような機構があれば、深浅測量データの分析を行っても侵食原因を突き止めることはできず、まして波や流れの観測を行ったとしても有効な結果は得られないことになる。これがまえがきに述べた視点の例である。
