特集：道路橋保全の新たな取組み ～臨床研究を中心として～

塩害を受けたRC床版橋の載荷試験

岡 智彦* 花井 拓** 木村嘉富***

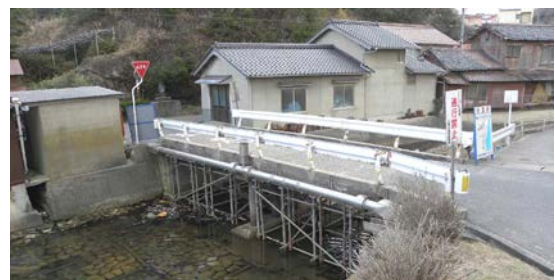
写真-1 撤去前の状況

橋梁の状態としては、床版上面にひび割れ等の変状は無かったが、床版下面で損傷が著しく剥離や剥落が見られた。一部露出した鉄筋は腐食膨張していた。写真-2は撤去前の床版下面状況である。

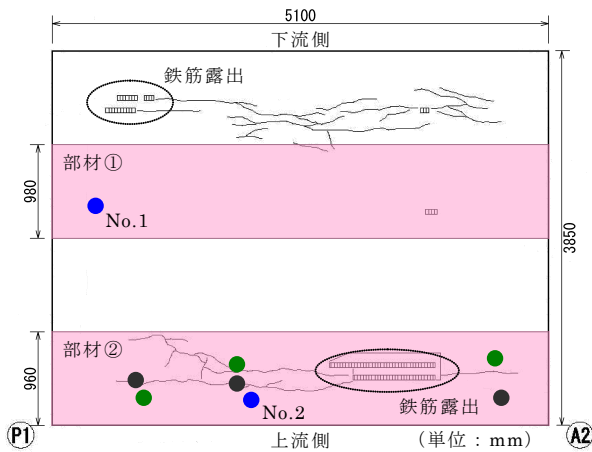
図-2 試験体採取位置と撤去前床版下面状況

塩害を受けたRC床版の耐荷性能を確認するため、P1-A2径間より図-2に示す2体分の試験体を切り出し、土木研究所に搬入した（写真-3）。このうち、床版下面の損傷が著しい部材②について載荷試験を実施している。なお、試験体採取時にA2側で鉄筋定着部が切断されていたため、載荷試験に先立って端部の引張鉄筋をはつり出して鋼板（t=9mm）を溶接し、端部定着を確保した。はつり部分は無収縮モルタルで修復した。載荷試験体の断面図を図-3に示す。

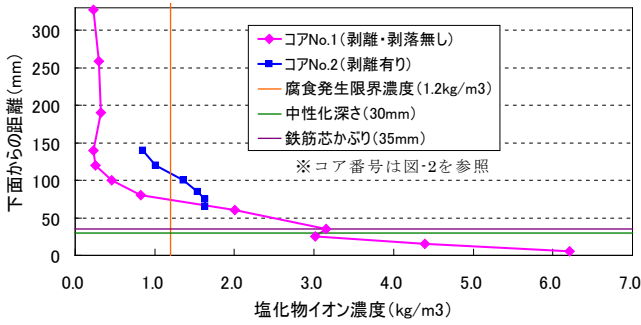
図-5 塩化物イオン濃度の分布

塩化物イオン測定の結果を図-5に示す。鉄筋芯かぶりは約35mmであり、鉄筋位置における塩化物イオン濃度が腐食発生限界濃度の最低値とされる1.2kg/m³を大きく上回っている。また、剥離が生じていた試料は、剥離・剥落が生じていない試料と同じ深さで比較すると塩化物イオン濃度が高い。これは、剥離面から新たに塩分が浸透したことが原因と考えられる。また、鉄筋位置まで中性化も進んでいた。

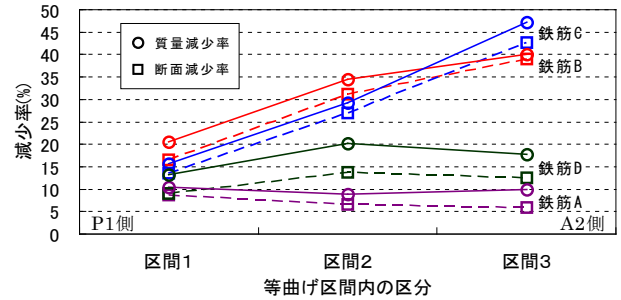
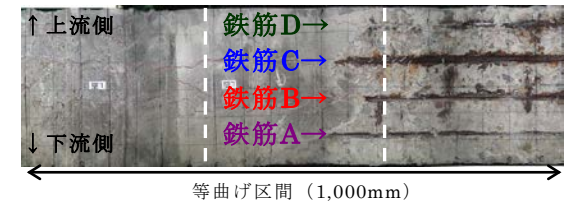
図-6 等曲げ区間内の断面減少率および質量減少率

鉄筋の断面減少率および質量減少率を等曲げ区間の下面状況と対比し、図-6に示す。両減少率とも鉄筋A,Dが低く、鉄筋B,Cが高い結果となっており供用中に露出していた箇所は著しく減少していた。また、鉄筋B,CはA2側からP1側へ向けて減少率が大幅に低下している。これはP1側ではコンクリートが剥落しておらず、腐食が抑制されたことが原因と考えられる。

鉄筋は相対的に質量減少率が断面減少率より高い数値となった。これは断面減少率の断面積測定位置以外にある孔食等の影響によると考えられる。

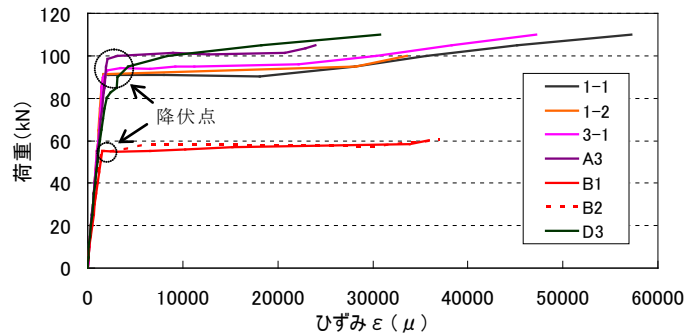
図-7 鉄筋の引張荷重とひずみの関係

表-3に示すように弾性係数と伸びの低下は腐食鉄筋の全てに見られたが、その他の物性にはばらつきがある。これらのばらつきは、実橋から採取した腐食鉄筋が均等な断面減少ではないため、物性の算出に用いた断面積の計測値に誤差を含んでいることが原因と考えられる。また、図-7に示すように実橋には降伏荷重が大幅に低下した鉄筋が応力的に厳しい部位に含まれることもあり、鉄筋の断面減少分布をより詳細に計測する必要があると考えられる。

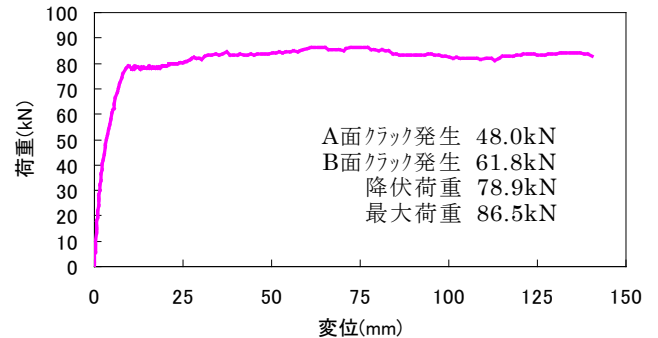
図-8 荷重と中央変位の関係

ひび割れ発生は48kN (図-8) でA面の支間中

央からであった。ひび割れの進展および変位は載荷前から剥落していた箇所では比較的顕著に現れた。最大荷重86.5kNが計測された後に圧壊の兆候が現れ始めた。

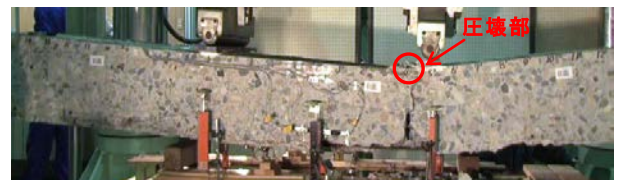
写真-5 荷重試験終了後の状況 (B面)

写真-5に載荷後の状況を示す。載荷点付近の上縁が圧壊したため、引張鉄筋の破断には至らなかった。載荷後のひび割れ状況については、図-9に示すとおりひび割れ本数は少ない。これは試験体下面がほぼ全面的に剥離していた状況から、コンクリートと鉄筋の付着劣化により曲げひび割れの分散性が低下したと考えられる。

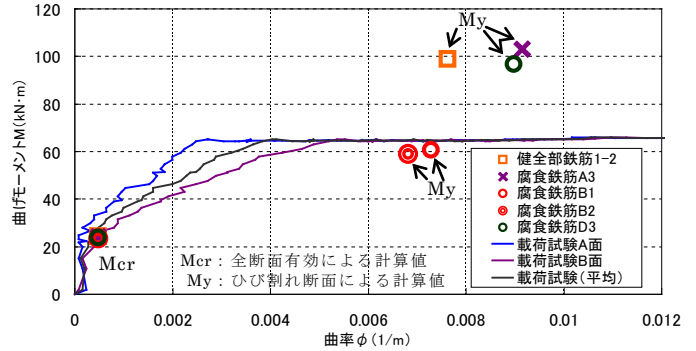
図-10 曲げモーメントと曲率の関係

載荷試験の変位計計測値から算出したM- ϕ と劣化調査の結果(表-2, 3)から算出した M_{cr} 、 M_y を図-10に示す。試験体の降伏曲げ耐力は断面減少率が高い鉄筋(B1, B2)と同程度であった。劣化調査および載荷試験の結果より耐荷性能の評価を行うには、上記のように載荷後の曲げひび割れ状況から付着劣化が想定されるため、これを考慮した検討が必要であると考えられる³⁾。
