## 離島架橋を塩害から守る

沖縄県は亜熱帯性気候に位置しており、橋梁にとっては、非常に厳しい自然環境であると言える。また、県内には多数の離島が存在しており、これらを結ぶ離島架橋は島民にとっての命綱である。土木研究所、沖縄県、財団法人沖縄県建設技術センターの三者は、技術的な協力協定を締結し、沖縄県が整備・管理する離島架橋の健全度調査をとおして、100年余供用するための維持管理手法・技術基準の確立を目指す、沖縄県離島架橋100年耐久性検証プロジェクトを立ち上げた。協定は平成21年3月に締結され、それ以降、定期的な連絡会議の開催による情報交換や、連携しての現地調査を行いながら、研究を進めている。本文では、協定締結より約2年が経過した本プロジェクトの活動内容について報告を行う。

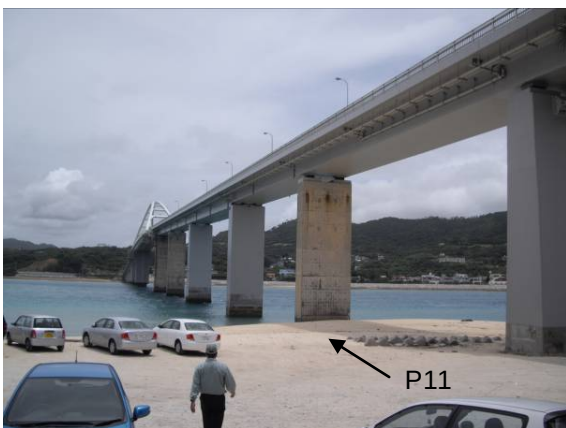
写真-2 調査対象の橋脚

塩害の被害を受けている瀬底大橋のP11橋脚において調査を行った。写真-2に調査対象としたP11橋脚と橋梁の全景を示す。調査内容は、コア採取による内在塩分量、中性化深さの確認、ガーゼ拭き取りによる表面付着塩化物測定とした。調査位置を図-4に示す。

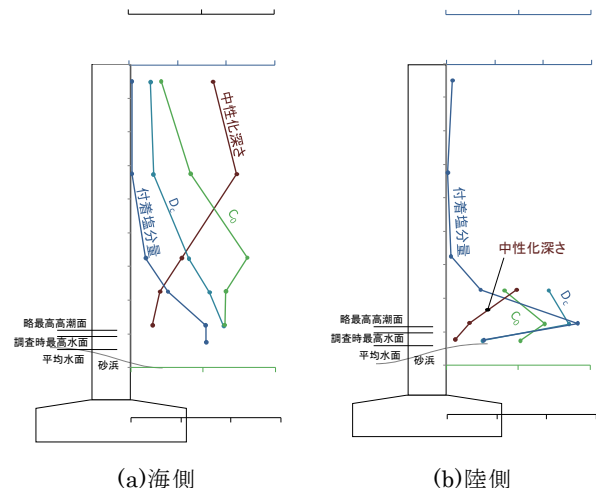
図-5 表面塩分濃度 $C_0$ 、拡散係数 $D_c$ 、表面付着塩分量、中性化深さの高さ方向分布

海側面と陸側面のそれぞれについて、表面塩分濃度 $C_0$ 、拡散係数 $D_c$ 、付着塩分量、中性化深さの高さ方向分布を図-5に示す。 $C_0$ 、 $D_c$ については、調査によって得られた高さ方向の塩分分布をFickの拡散則に則った分布式に近似させて求めた。 $C_0$ 、 $D_c$ 、表面塩化物量ともに海面からの高さが高くなるに従って減少する傾向は一致している。逆に、中性化深さは、海面からの高さが高くなるに従って高くなる傾向にある。中性化は、コンクリートが適度に乾燥した状態で進行することが知られており、今回の調査結果と整合している。

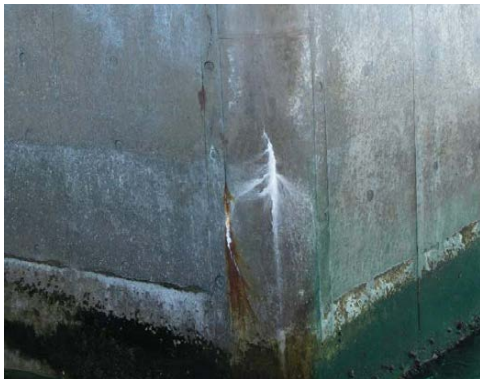
写真-3 P12橋脚に生じているひび割れ

調査を実施した3橋脚のうち、P12において塩害と思われるひび割れ損傷が発生していた（写真-3）。また、干満帯付近全面に浮きが認められた（図-6）。

なお、今回の調査で明らかになった、コンクリートのひび割れや鉄筋の腐食については、沖縄県は平成23年度以降に補修工事を実施する予定である。

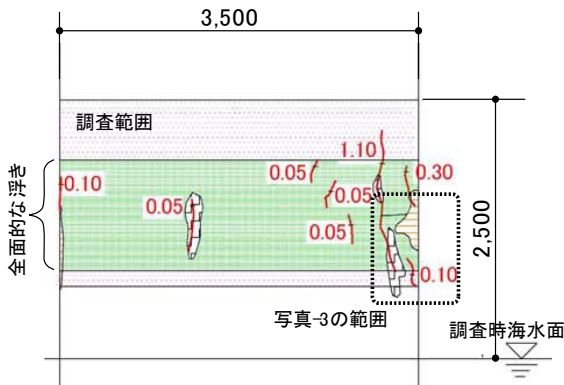
図-6 P12西面の損傷状況  
（数字はひび割れ幅(mm)、緑色ハッチング箇所は浮き）

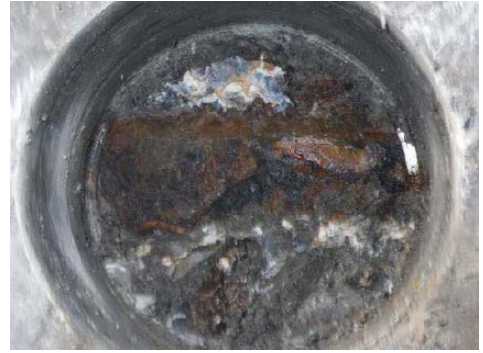
写真-4 P12ひび割れ直下の鉄筋の腐食状況

P12のひび割れ箇所でコア抜きを行い、ひび割れ直下の鉄筋の腐食状況を確認した（写真-4）。かぶり55mmの位置にあった鉄筋は全周にわたっての断面欠損が認められた。また、浮いている範囲で表面のひび割れが無い箇所でも同様の調査を行ったが、かぶり115mmで同様の腐食状況を確認した。コア側壁には環状のひび割れが認められ、これが面的に連結して浮きとなっているものと想定される。

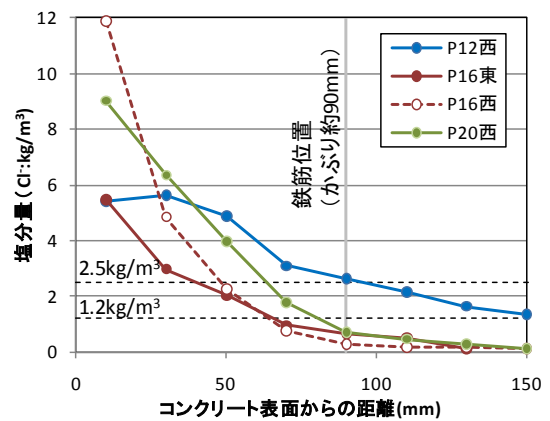
図-7 池間大橋橋脚の塩分量分布

図-7に、P12西面で計測したコンクリート内部の塩分濃度分布を、他の橋脚のデータとあわせて示す。劣化損傷の小さい他の橋脚と比較して、P12では鉄筋位置での塩分量が $2.5\text{kg/m}^3$ を超える結果となった。

P12のみ劣化程度が大きかった原因については今後さらなる調査の必要があるが、当該橋脚では、鉄筋かぶり位置よりも浅い位置での層状のひび割れなどが確認されており、こういったひび割れ面が新たな塩分の供給起点となったことも一因として考えられる。

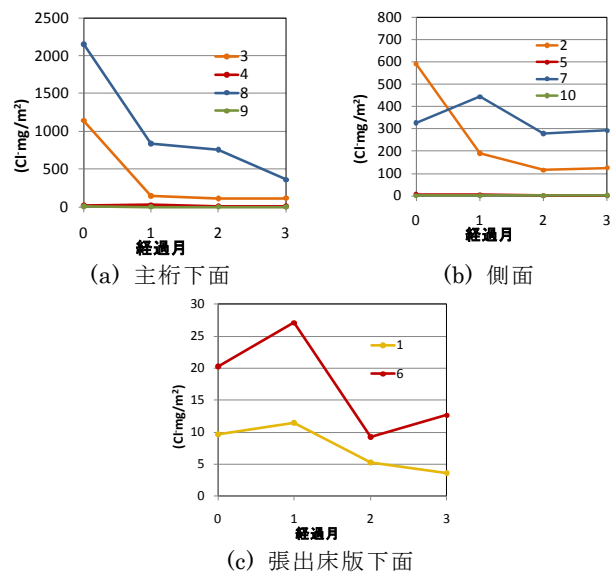
図-10 表面付着塩分量の調査結果

図-10に、表面付着塩分量の調査結果を部位毎に示す。主桁下面、側面とも海側の主桁の方が陸側に比べて非常に高い塩分が検出された。その一方で、同じ海側でも張出床版下面では低い塩分量が確認されている。張出床版端部には、床版下面から約60～130mm下側につきだした水切りが設置されており、この水切りの存在によって、表面への塩分付着に大きな差違が現れたものと想定される。
