東名高速道路牧之原地区地震災害の復旧とその後の対応

菅 浩一*

本文は、地震災害の発生から本復旧までの概要と、検討委員会での検討結果について報告するものである。

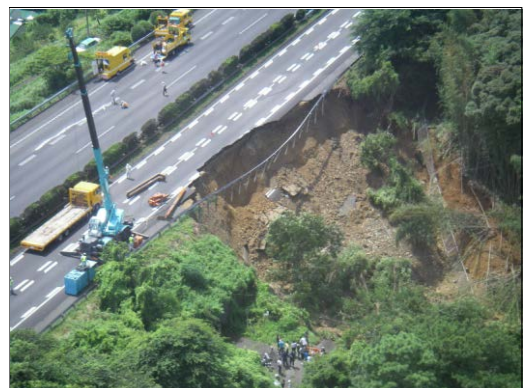
写真-1 被災状況

それに対して、牧之原地区の損傷は、高速道路本線の盛土のり面が延長として約40mにわたり崩落するという大きなものであった(写真-1)。

- (1)のり面の崩落は、盛土内で発生した。
- ・調査ボーリングの結果、盛土のり尻部の擁壁は崩落前と同じ位置にあることが確認されたことによる。
- (2)当該地は、道路横断方向が凸、道路縦断方向に凹の地山形状で水が集まりやすい地形・地質条件であった。
- ・調査ボーリング、現地踏査の結果及び既存資料等による。
- (3)崩落箇所の地下水位は、高かった。
- ・調査ボーリング、現地踏査の結果等による。
- (4)盛土の下部には風化しやすい泥岩が、上部には良質な砂礫が使用されていた。
- ・調査ボーリング、現地踏査の結果等による。
- (5)建設時は、規定どおりに盛土は施工されていた。
- 現地盛土材試験結果による。
- 以上のことから、のり面崩落の原因は、下記のとおり推定されるということが確認された。
- 「盛土下部に使用された泥岩は、長年の水の作用により強度低下するとともに、透水性が低下した。その結果、盛土内の地下水位が上昇し、今回の地震が誘因となり崩落が発生したものと推定される。」

応急復旧工事については、安全を第一に早期に通行止めが解除できることを主眼として、対応を図った。災害箇所は、のり面の下側からの進入路がなかったこと及び、のり面の土砂崩落状況を踏まえ、崩落箇所の土砂流出を拡大させないことを目的に土留めH鋼を設置し、崩落箇所を埋め戻す工法を採用した。しかしながら、上り線の盛土部については、予想以上に不安定であり、H鋼の打設中にさらに崩落が進行したため、H鋼の打ち込み作業の安全性確保が困難となった。このため、二度に渡る工法変更を行い、本線路肩部へH鋼を打ち込まない工法へ変更することとなった。

まず、のり面の安定を図るため、のり尻部にH鋼を打設し、大型土のうの設置、上部盛土材にセメント安定処理を施すことにより盛土量を少なくすることとした。最終的には、盛土構造をより強固なものとするため、追加処置として、のり尻に抑えコンクリートを打設するとともに重量を軽減することを目的に、土に比較して軽量の大型発泡スチロールブロックを敷設することとした。

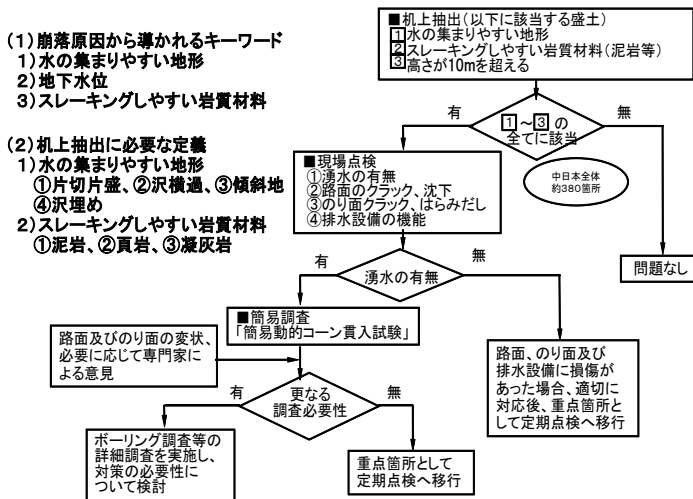
図-5 類似盛土箇所調査フロー

類似箇所の調査や対策については今回の崩落原因の分析結果から、①水の集まりやすい地形②地下水位③スレーキングしやすい岩質材料といった

キーワードが導かれたことから、図-5に示すフローチャートに基づき、類似箇所の抽出・調査を行うこととなった。
