地震・津波による橋梁等道路構造物の被害

玉越隆史* 星隈順一** 横井芳輝***

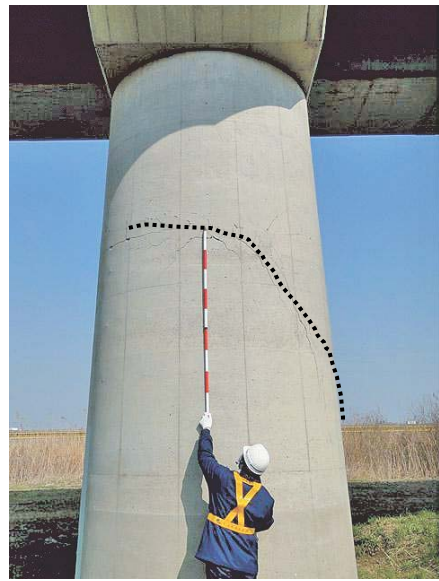
針適用）では、RC橋脚の曲げ損傷、固定支承を有する橋脚の曲げせん断ひび割れ（写真-1）、可動支承のローラーの抜け出し（写真-2）等の損傷が見られた。なお、橋脚の損傷はいずれも昭和55年以前の基準を適用した橋にみられる軸方向鉄筋の段落し部付近で生じたものと推測される。

写真-1 国田大橋RC橋脚のひびわれ（固定支承部）

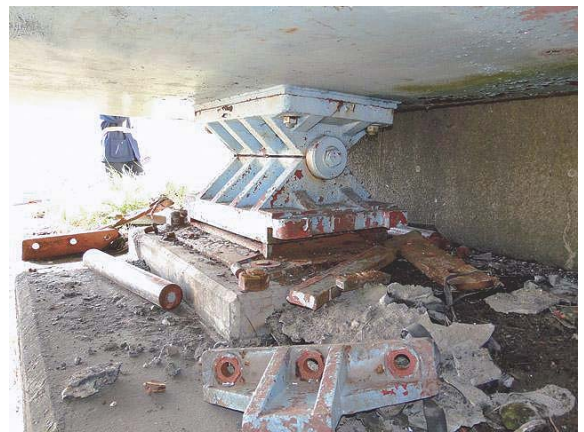
写真-2 国田大橋における可動支承のローラーの抜け出し

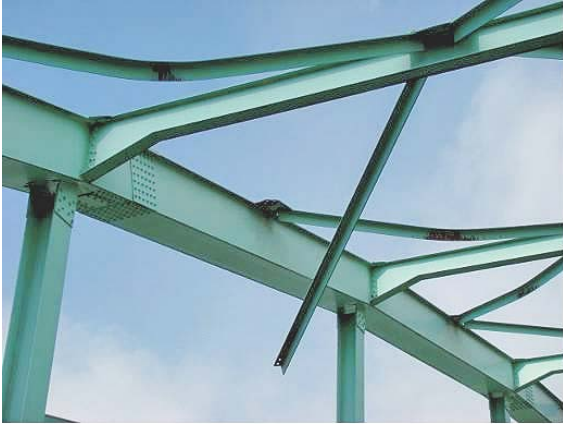
天王橋のアーチ橋部（橋長368m、3径間ゲルバー鋼ランガーアーチ橋、昭和34年竣工、昭和31年道示適用）では、上横構の損傷（座屈、破断）（写真-3）、支承取付ボルトの破断等、これまでの大規模な地震においてもみられた損傷が確認された。

写真-3 下路ランガーアーチ橋の上横構の損傷（天王橋）
鹿行大橋（橋長405m、21径間単純合成鋼板桁、昭和43年竣工）は、パイルベント橋脚を有する橋梁で、3径間分の上部構造の落下（写真-4）が生じた。上部構造落下の原因については、現在調査中である。

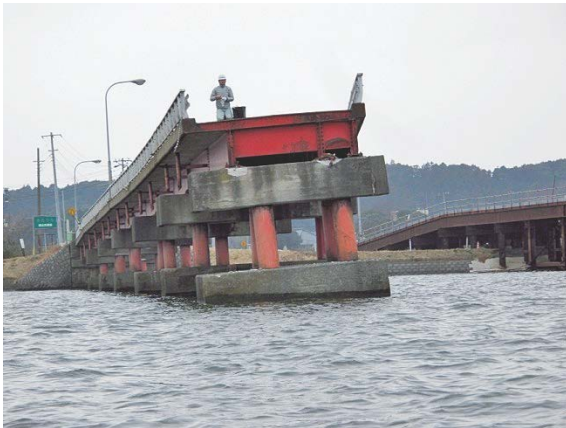
写真-4 パイルベント式橋脚を有する橋梁の上部構造落下（鹿行大橋）

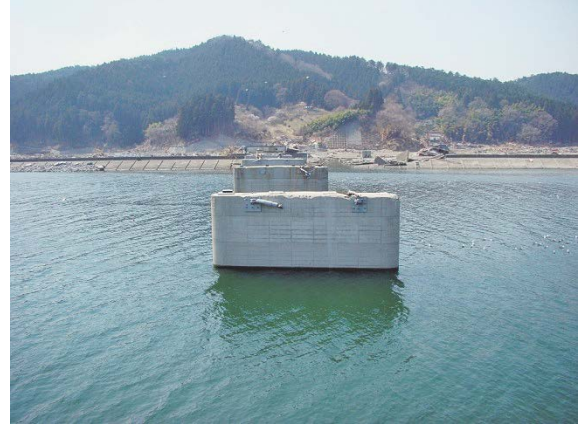
気仙大橋（橋長182m、3+2径間連続鋼板桁橋、昭和57年竣工）は支間長36.0m、幅員13.3mの橋梁で、津波により全径間の上部構造が流出した（写真-5）。また、ゴム支承やダンパーの損傷も確認された。

写真-5 気仙大橋上部構造流出状況

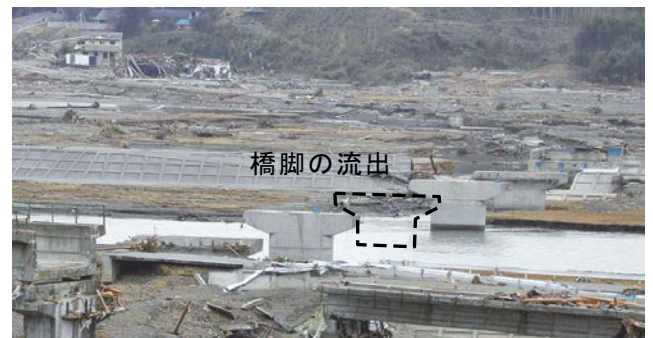
5基の橋脚のうち、中央に位置する橋脚1基が流出した（写真-6）。上部構造は著しく変形し（写真-7）450m程度上流に、橋脚は柱の基部付近で破壊してフーチングと完全に分離し、50m程度上流に流れ着いていることを確認した。

写真-6 小泉大橋上部構造、下部工流出状況

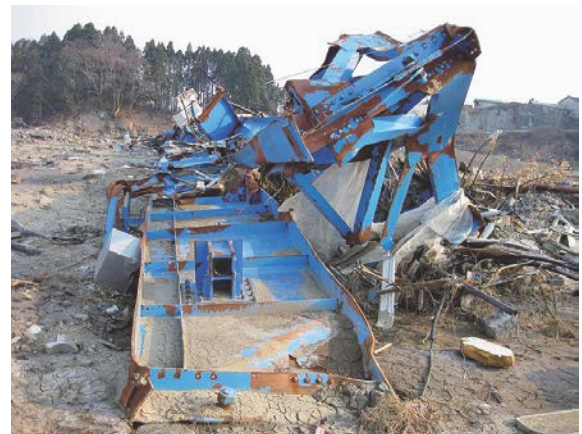
写真-7 小泉大橋の流出した桁の状況

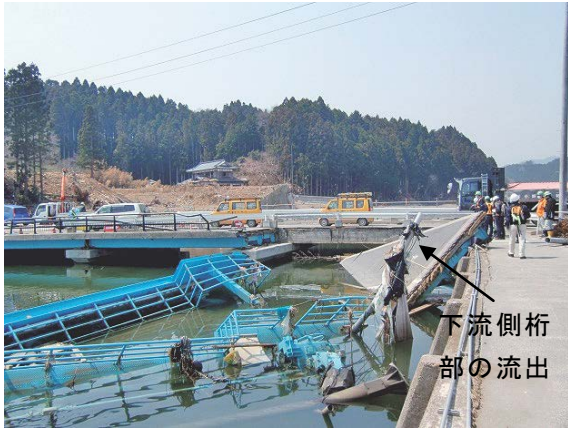
水尻橋（橋長34m、（上り）単純鋼H桁橋（3連）（下り）単純RCT桁橋（3連）、昭和46年竣工）は最大支間長11.4m、幅員11.7mの橋梁で、上部構造は、下流側が鋼H桁、上流側がRCT桁となっており、隣接している。津波により上部構造は下流側桁部（鋼H桁）の一部区間が流出したものの、隣接する上流側の桁（RCT桁）は流出しなかった（写真-8）。

写真-8 一部区間の上部構造流出（水尻橋）

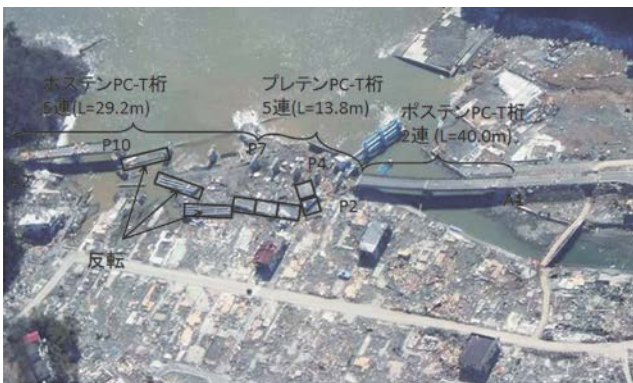
歌津大橋（橋長304m、単純ポステンT桁、単純PCプレテンT桁、昭和47年竣工）は、支間長40.0mのポステンT桁（2径間）、支間長13.8mのプレテンT桁（5径間）、支間長29.2mのポステンT桁（5径間）、幅員8.3mの橋梁で、全12径間のうち8径間の上部構造が流出した（写真-9）。このうちP7～P10の桁はすべて裏返しに着地していた（写真-10）。また、P2～P4の2径間及びP4～P7の3径間は、構造的には分離しているものの高欄等が流出後もつながっており、桁に作用する津波の特性により流出形態が異なる可能性が伺えた。

写真-9 歌津大橋周辺の流出状況
（国土交通省東北地方整備局提供 2011年3月19日撮影）

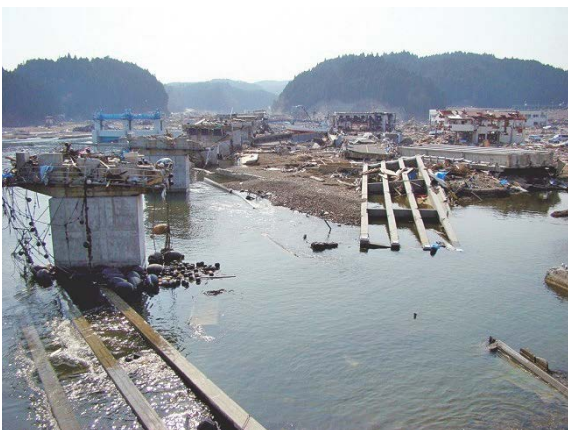
写真-10 歌津大橋の上部構造流出状況

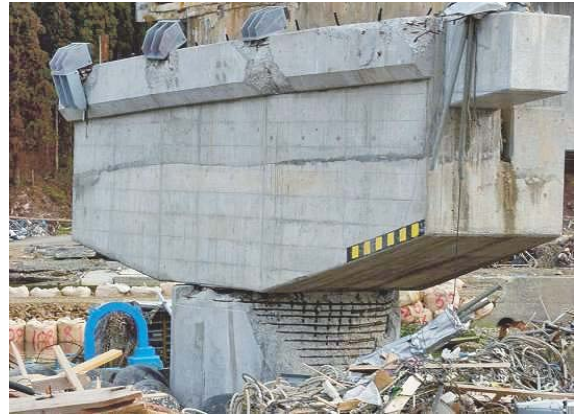
橋脚については、RC巻立て部の上端部の上流側にかぶりコンクリートの剥落、軸方向鉄筋および帯鉄筋のはらみ出しなどの損傷（写真-11）が生じているものもあったが、地震力によるものか、津波の影響によるものかについては不明であり、現在調査中である。

写真-11 歌津大橋RC橋脚の損傷

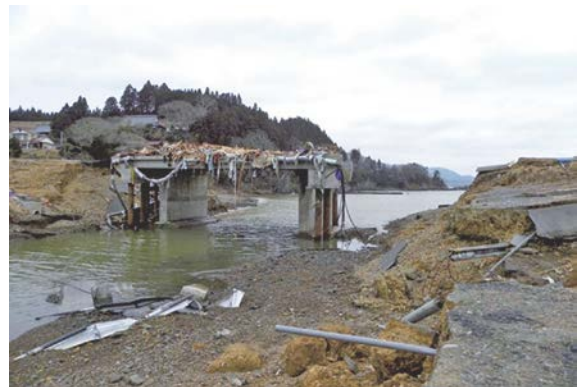
二十一浜橋（橋長17m、単純PCプレテンT桁橋、昭和45年竣工）は支間長16.0m、幅員8.3mの橋梁で、津波により車道部の桁は流出しなかったが、橋台背面土が流出し（写真-12）、通行止めを余儀なくされた。また、橋台基礎の杭頭部が洗掘により露出していた（写真-13）。

写真-12 二十一浜橋の橋台背面土の流出

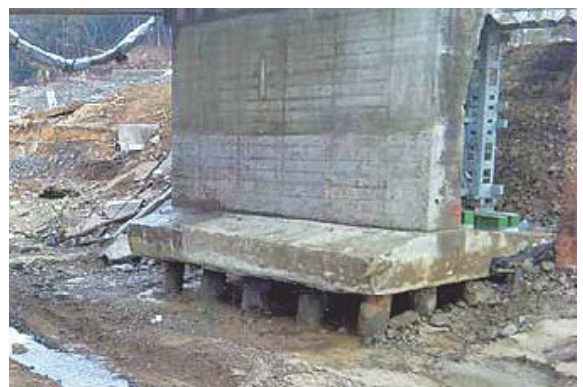
写真-13 二十一浜橋における橋台基礎の杭頭部の露出
（国土交通省東北地方整備局提供 2011年4月9日撮影）

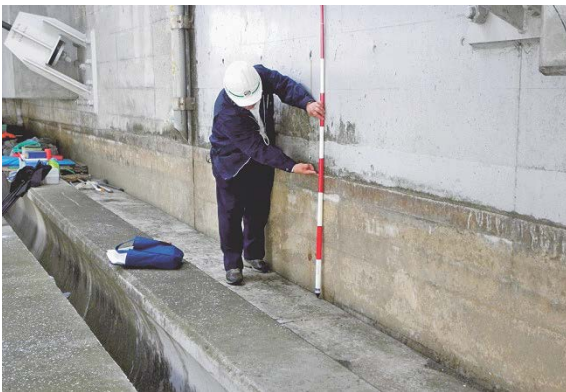
美浜大橋（橋長177m、3径間連続鋼箱桁橋、昭和60年竣工）の周辺では、液状化による憤砂が多く見られ、本橋でも、液状化の影響と思われる橋台前面の護岸の沈下（写真-14）が確認された。また、橋台上の可動支承には橋軸方向のずれが生じ（写真-15）、桁とパラペットとの間の遊間がなくなっており、設計時に比べて橋台が前面に移動している可能性が伺えた。

写真-14 美浜大橋における橋台前面護岸の沈下（約70cm）

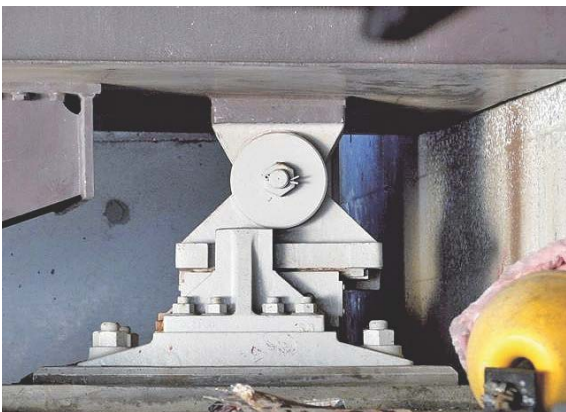
写真-15 美浜大橋の可動支承に生じた変位
