局部腐食が生じた堀切大橋の構造安全性に関する調査検討

高橋節哉* 相原博紀** 中野正則*** 安波博道**** 落合盛人*****

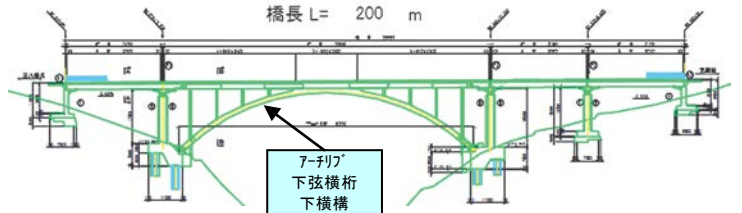
写真-1 堀切大橋全景

愛媛県が管理する一般国道197号堀切大橋は、佐田岬半島の中間に位置し、瀬戸内海岸と太平洋岸とを結ぶ切通し上に架けられた鋼上路式ローゼ橋である。本橋は、南北両方向からの潮風が常に吹き抜けるため、非常に厳しい腐食環境下に置かれている。(図-1,2、写真-1参照)

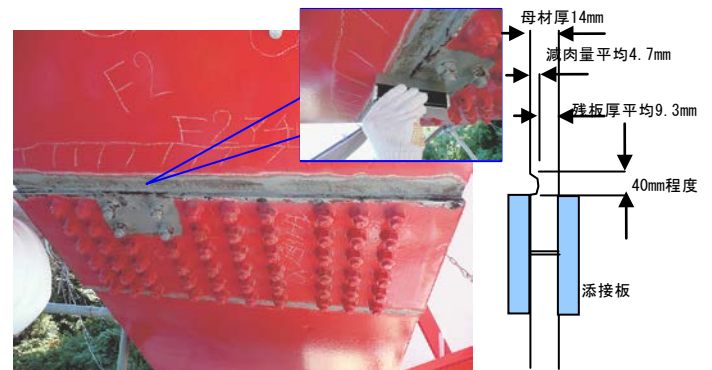
写真-2 アーチリブ下フランジの腐食状況

アーチリブは、写真-2に示すように下フランジ母材が添接板に沿うように全幅にわたり減肉(最大6.5mm、平均4.7mm)している状況であった。

この減肉部の照査は、もともとの母材厚14mmから平均減肉量4.7mmを差し引いた平均板厚9.3mmを用いて道路橋示方書（以下、道示）Ⅱ 4.2.4により局部座屈の許容圧縮応力度 σ_{cal} を求め、発生応力度を照査する方法であった。計算の結果、以下に示すように許容圧縮応力度 σ_{cal} が極端に低下した。

これは、図-4右に示すようにダイヤフラムで囲まれたパネルが全て減肉していると仮定して座屈耐力を求めているためであり、実際は、図-4左のようにパネルのごく一部しか減肉しておらず、さらに添接板の剛性も期待できるため、この σ_{cal} は極めて安全側に評価した値であると考えられる。

が判明し、その結果発生応力度は許容値を超えないことが分かった。

このように本検討の結果、腐食パネルの局部座屈の許容圧縮応力度σ_{cal}は、過年度に算定した値(119 N/mm²)に比べ、167 N/mm²とかなり大きいこと

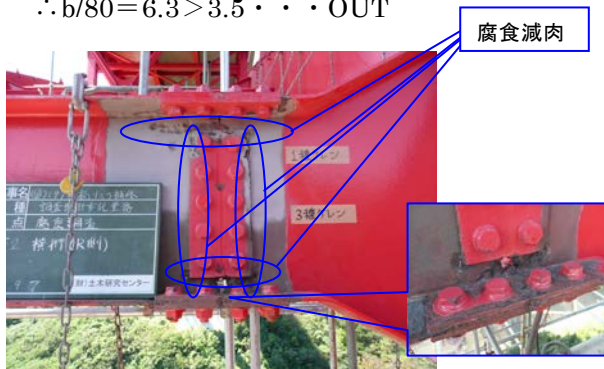
写真-3 下弦横桁の腐食状況

下弦横桁は、写真-3に示すように腹板ならびにフランジの添接板周辺に減肉が集中的に発生していた。このためアーチリブと同様の応力度照査を行おうとしたが、腹板は腐食により平均板厚が薄くなりすぎ、道示Ⅱ 4.2.2の最小板厚規定 ($b/80$: ここに b は腹板高さ) を満足しないとして局部座屈の照査上、耐力不足として処理された。

母材厚 $t=9\text{mm}$ → 減肉部の平均板厚 $t'=3.5\text{mm}$

$$\therefore b/80 = 6.3 > 3.5 \cdot \cdot \cdot \text{OUT}$$

実際にはこのパネルの局部座屈耐力には母材以外に添接板の剛性が大きく寄与するため、この部分の座屈耐力を適切に評価できさえすれば、実際の耐力は十分存在すると考えられる。

下弦横桁腹板の解析モデル、解析結果を図-8、9に示す。図-9をもとに許容圧縮応力度σ_{cal}を計算した結果、最小板厚を満足しなくとも以下に示す通り局部座屈の許容圧縮応力度は全く低下しないことが確認できた。

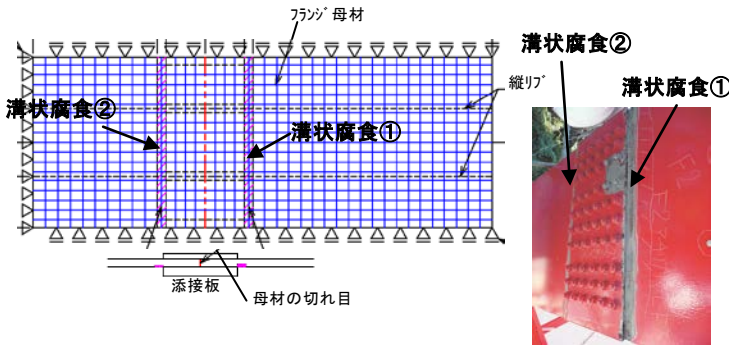
図-5 アーチリブ下フランジ解析モデル

アーチリブ下フランジの局部座屈耐力を評価するためのFEM解析モデルを図-5に示す。解析モデルには腐食による減肉以外に添接板もモデル化した。また対象パネルにはL/1000の初期不整をモデルの座標値として考慮した。なお解析は、比較のために腐食有り無しとの2ケースについて行った。

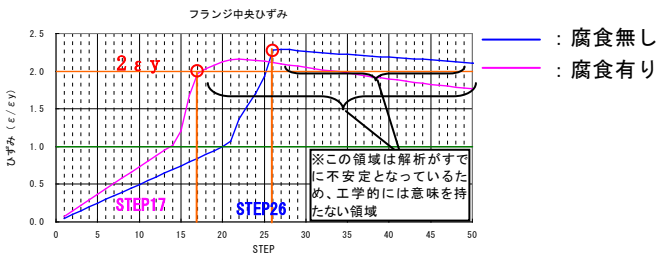
図-6 アーチリブ下フランジ解析結果

解析の結果、図-6に示すように腐食が有る場合は無い場合に比べ低い荷重ステップで不安定となった

が、その低下率は腐食による断面欠損率にほぼ比例していた。これは減肉により単に断面欠損分しか座屈耐力が低下しないことを意味する。

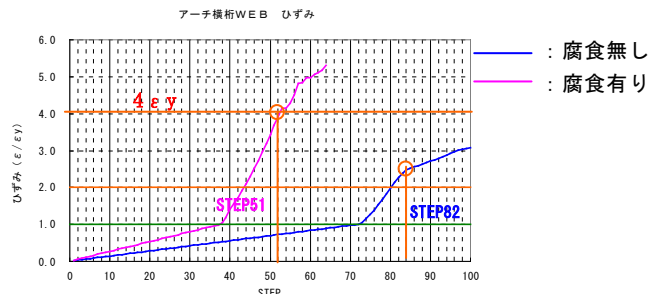
図-9 下弦横桁腹板解析結果

$$R_R = \sqrt{(\sigma_y / \sigma_r)} \equiv \sqrt{(\epsilon_y / \epsilon_{cr})} = \sqrt{(\epsilon_y / 4 \epsilon_y)}$$

$$= \sqrt{0.25} = 0.500$$

$$\therefore \sigma_{cal} = 210 \text{ N/mm}^2$$

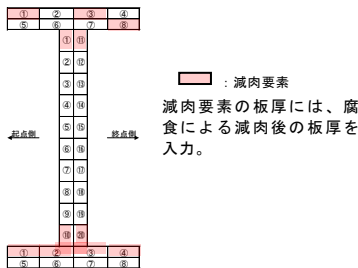
図-10 下弦横桁の腐食減肉を考慮したファイバー要素モデル

腐食が生じた下弦横桁フランジがL2地震時において部分的に降伏するという過年度照査の結果を受け、その応力の発生状況を確認すると同時に、全体構造系の安定性を確認するため、以下に示すファイバー要素を用いた時刻歴応答解析を行った。図-10、図-11に腐食部をモデル化したファイバー要素と全体解析モデルを示す。解析は比較のため腐食有り無しについて行った。

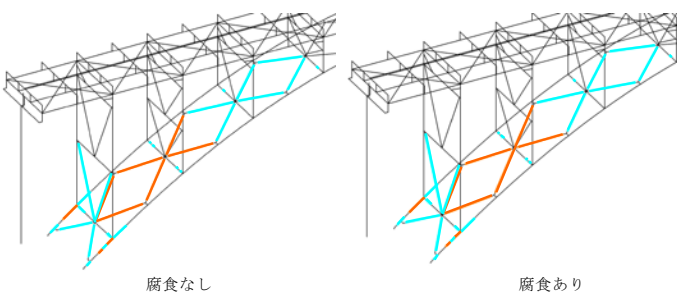
図-12 L2地震時の解析結果（塑性領域図）

解析の結果を図-12に示す。同図の腐食有りを

腐食無しと比較すると塑性領域は全く拡大していないことが分かった。このことから下弦横桁は、L2地震時において全体構造系の安定性には無関係であり、したがって同腐食部が部分的に降伏しても問題ないことを確認した。
