特集：ストックマネジメント技術研究の最前線

アセットマネジメントに向けた 河川ポンプ設備の状態監視保全技術

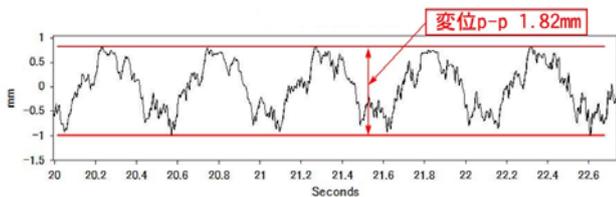
図-1 A排水機場 主軸振動波形

この結果から、当該設備の状態については、図-1では計測波形のp-p値が1.82mmと著しく高く、図-2では周波数成分Nが突出しているので、主軸のふれ回りが大きく発生している可能性がある。

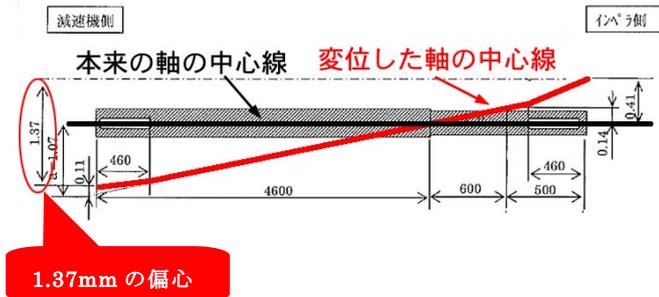
図-3 主軸偏心計測結果

このことより、主軸の芯が、本来の軸の中心線より1.37mmずれていることがわかった。

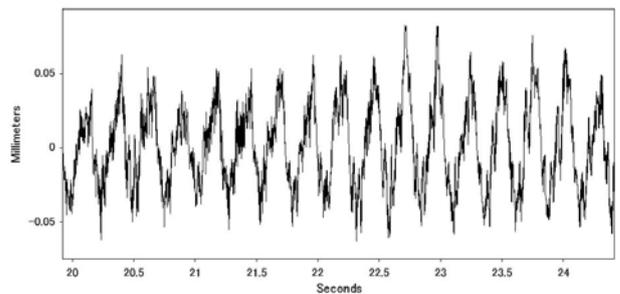
図-4 B排水機場 主軸振動波形

- ・振動波形は、低周期の振動に高周波の振動がのこぎり状に乗る形であり、高調波成分が発生していることを示す。
- ・周波数解析より、回転数成分が突出しており、羽根車や主軸にアンバランスがあると考えられる。
- ・同様に、羽根車成分(5N)がやや大きく、摩耗等で羽根車の摩耗発生が懸念される。
- ・回転数成分以下の周波数がほとんど検出されていないので、水中軸受の摩耗は起きていないと考えられる

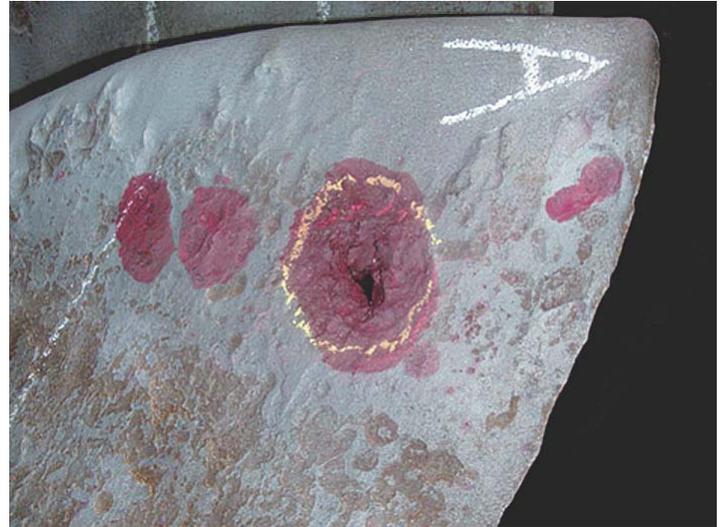
写真-1 羽根車の摩耗状況

これにより、診断の通り羽根車の摩耗が大きく、また、写真-1に示すように羽根1枚に穴が貫通していたことが確認された。

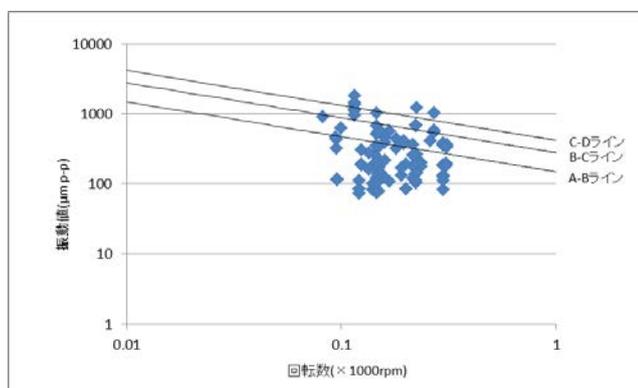
図-6 発生周波数と発生原因 (主軸関係)

○ほとんどの調査機場では軸に異常は見られなかったが、上図においてもほとんどのデータがBCライン (これ以上の振動値の場合は、異常兆候が見られるので運転に注意を要する判断ライン) 以下に分布している。

○CDライン (これ以上の振動値の場合は設備が危険状態であることを判断するライン) 以上の値が数件有るが、このデータは以下のものである。

- ・前述の、軸に曲がりがあったケース
- ・計測の異常値であったケース

- ・管理運転方式が、負荷の大きいバイパス管運転のため振動値が極めて大きいケース
