# 平成28年熊本地震による宅地災害の特徴

松下一樹・須藤哲夫・小松陽一・村田英樹

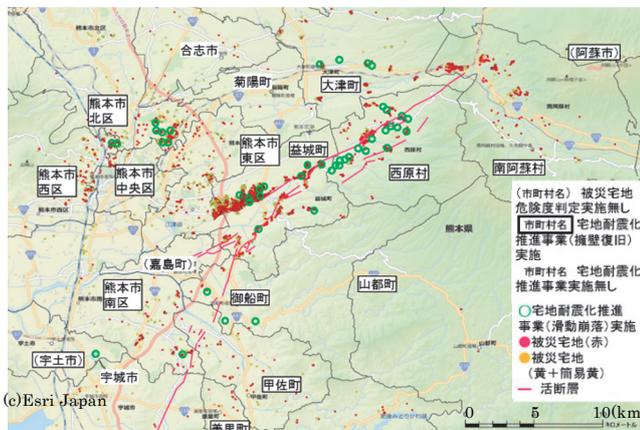
図-1 平成28年熊本地震宅地災害分布図

H28熊本地震では12市町村で20,022件の被災宅地危険度判定を実施した（図-1，表-1）。被災宅地危険度判定は、地方公共団体職員が擁壁や宅地地盤

益城町、西原村における被災宅地危険度判定は網羅的に実施された。それ以外の市町村は住民からの要請に応じて実施するなど、選択的に判定が実施された。

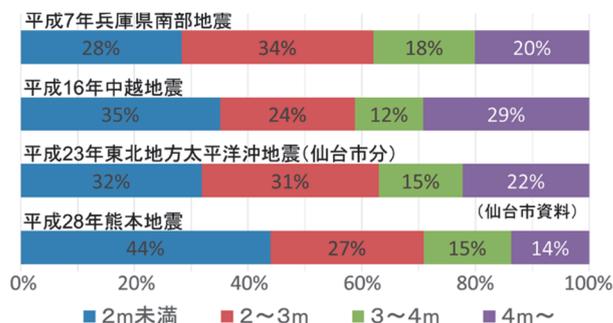
図-2に被害を受けた擁壁高さの分布を示した。H28熊本地震では、過去の地震と共通して2m以下の擁壁被害割合が多かった。4m以上の擁壁は過去の地震と比較して少なく、相対的に低い擁壁高で被害が多かった。図-3に被害を受けた擁壁種別の違いを示した。H28熊本地震では、空石積擁壁が占める割合が多く、増積擁壁と合わせて45%を占めていた。過去の地震と比較して相対的に技術的基準に則っていない擁壁の被害が多かった可能性が疑われた。

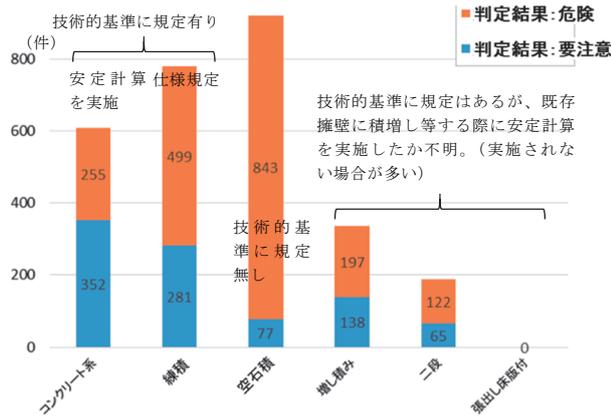
図-4 擁壁種別ごとの判定危険度

被災宅地危険度判定では、擁壁壁体の厚さや鉄筋有無を調査し、技術的基準に適合か不適合か判断することをしていない。そのため、コンクリート系擁壁、練積擁壁にも技術的基準に則らない不適合な擁壁が含まれている。

図-4に擁壁種別ごとの判定危険度を、図-5に被害形態ごとの判定危険度を示した。宅造法において、コンクリート系擁壁の構造計算による確認項目は、転倒・滑動・支持力、内部応力が示されている。練積擁壁については仕様と共に、部材をコンクリートで結合し一体の擁壁とする規定が示されている。擁壁種別に着目すると、判定結果が危険の割合は宅造法に規定のある擁壁、規定の無い擁壁の順に大きくなった。規定のある擁壁では、構造計算を実施する擁壁、仕様規定の擁壁の順に危険の割合が大きくなった。被災形態について確認項目及び規定との対応を整理すると、内部応力あるいは部材結合、転倒、支持力、滑動の順で危険に分類された件数が多く、仕様規定擁壁や規定に則らない擁壁被害の多さと整合していた。

なお、技術的助言となるが、平成10年に国土交通省から耐震設計の基本的な考え方が示されている。また、プレキャスト擁壁では、平成18年宅造法改正を契機として、地震時安定性を確認した製品が販売されつつある。宅地擁壁には設計時の地震時安定性の考え方が異なる擁壁が混在している。今後、実態把握と共に地震時安定性の評価や耐震補強方法の検討が必要と考えられる。
