状態把握が困難な道路橋部材の劣化損傷リスクを把握するための取組み

坂本佳也・小野健太・上仙 靖

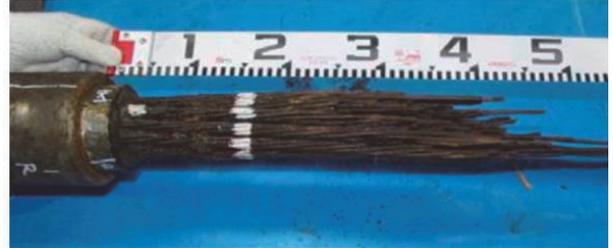
図-1 PE被覆内部の破断したケーブルの例¹⁾

持管理上の課題から、被覆の損傷部からの雨水の浸入などにより、被覆内部のケーブルの発せいや腐食、さらには破断に至った例も報告されている。

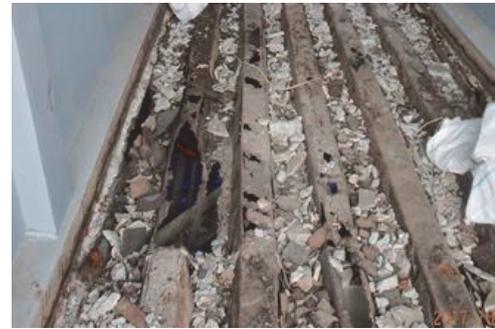
図-2 歩道橋の鋼板の腐食の例

歩道橋は、これまで標準設計として、厚さ3.2mmの波形状の鋼板にコンクリートを充てんし、その上に敷きモルタルやタイルなどが施工された床版を用いてきた。この構造特性から、床版上面からの漏水などによる鋼板の腐食状態の把握が容易でなく⁴⁾、過去には腐食片の落下により第三者被害に至った例も報告されている。さらに、歩道橋の中には設置から50年以上が経過したものもあることから、今後も同様の劣化損傷リスクを抱えた歩道橋が増加する可能性がある。一方、歩道橋の腐食状態と耐荷性能の関係は明確でなく、適切な診断手法は確立されていない。本研究では、著しい腐食損傷が見られた実際の歩道橋から回収したデッキプレートを用いて载荷実験を行い、腐食性状が耐荷性能に及ぼす影響について検討した。

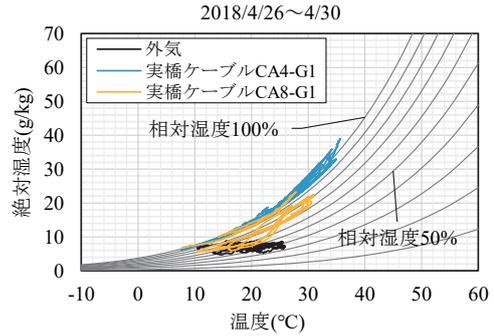
図-8 実橋ケーブルの計測結果

次に、同様の計測方法で供用中の斜張橋のケーブル（以下「実橋ケーブル」という。）で計測を行った結果を図-8に示す。なお、図中の実橋ケーブルCA4-G1及びCA8-G1ともに、異なるケーブルの桁側定着部付近で計測した結果である。図-8より、温湿度の挙動は撤去ケーブルと同様に、絶対湿度が変化している。さらに、CA4-G1では相対湿度が100%RH付近で推移しており、同時計測したCA8-G1に比べて高い湿度環境になることが推測された。この結果は、図-9に示すCA8-G1を含め他のケーブルでは見られなかったケーブル素線表面の軽微な白錆の発生及び計測孔での結露の発生と矛盾がなく、

温湿度計測によってケーブル内部が腐食する環境であるかどうかを推定できる可能性があることを示している。

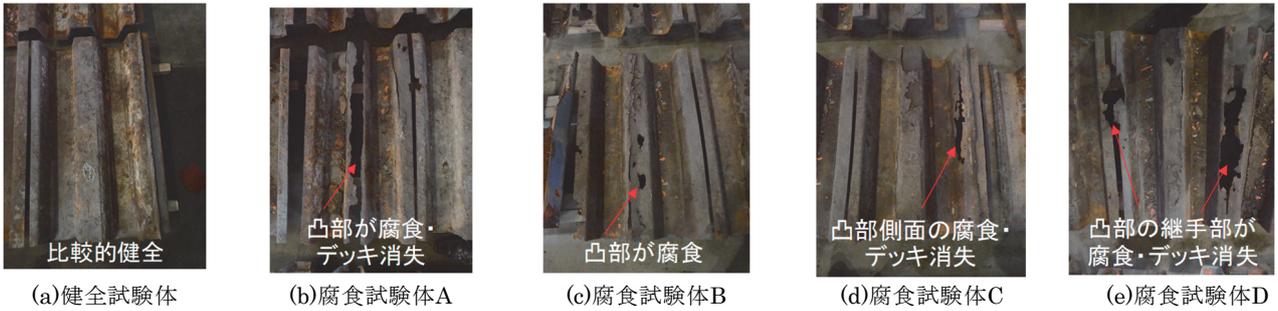
図-10 実験対象とするデッキプレート

本研究では図-10に示す撤去した歩道橋デッキプレート（以下「DP」という。）の载荷試験を行った。対象としたDPは腐食の程度や位置等が異なるものを選定し、図-10には各試験体の腐食性状の特徴を

载荷試験の結果から得られた载荷荷重—鉛直変位関係を図-13、各試験体の最大荷重を表-1に示す。健全試験体では図-13に示すように57.0kN付近で最初の荷重ピークが見られた。荷重ピークの手前では载荷版直下の鋼板の短辺方向ひずみが降伏ひずみに到達したことが計測から確認されており、载荷版直下ではコンクリートに大きな引張応力が加わり亀裂が生じたことで荷重が低下したと考えられる。その後は図-14の破壊性状に示すように、コンクリートは载荷版により押し抜かれており、荷重値に大きな変動は見られなかった。著しい腐食損傷の見られる腐食試験体Aでは図-15に示すように長手方向を横断するコンクリートのひび割れが生じており、ひび割れの発生と共に急激に荷重が低下した。これは、図-10(b)に示す凸部鋼板の消失により、コンクリー

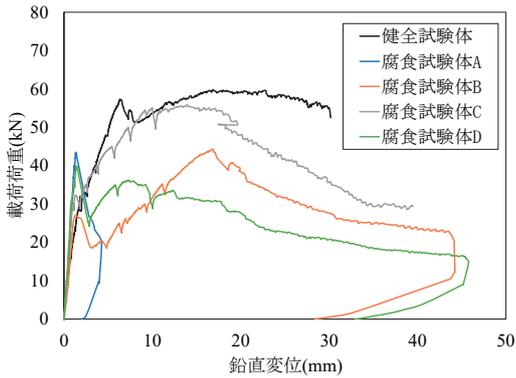
図-13 載荷荷重—鉛直変位関係

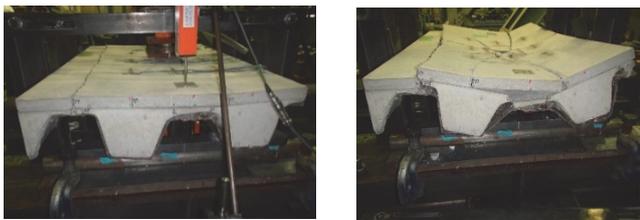
(a)57.0kN時 (b)載荷終了時

図-14 健全試験体の破壊性状
