近年に発生した土砂・洪水氾濫における土砂生産状況

坂井佑介・山越隆雄・對馬美紗

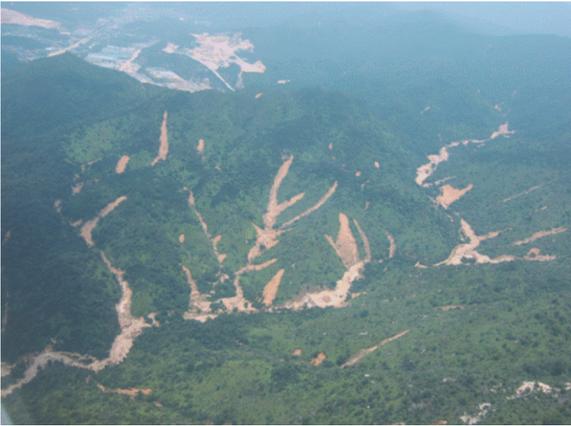
写真-1 剣川上流域の表層崩壊、土石流発生状況（国総研撮影）

7月21日の12時頃に発生した。この豪雨によって、同流域内では、本川上流部だけでなく、支川でも、表層崩壊、土石流が多数発生し（写真-1）、流域内で合計して約40万 m^3 の土砂が生産された。

上流域で発生した土砂の一部は既設の砂防堰堤によって堆積したが、その容量を上回る土砂が下流に流出し、流木も大量に流出した。また、中下流域の複数の支川においても土石流が発生し、剣川下流に大量の細粒土砂が流出した。このことから、剣川下流において河床が上昇して河積が減少し、流木が橋梁を閉塞したことにより、溢水、氾濫が生じたものと考えられている³⁾。

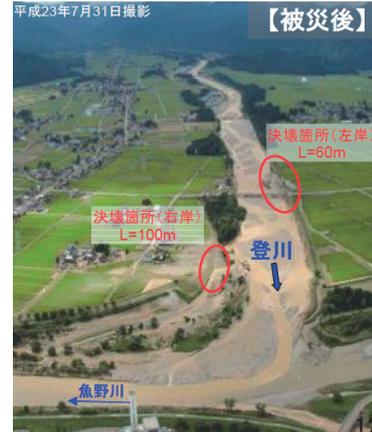
2011年7月27日から30日にかけて、新潟県と福島県会津地方を中心に記録的な豪雨となった。そのため、信濃川水系魚野川流域内全体で約8,000箇所もの多数の土砂移動現象が発生し、魚沼市、南魚沼市では重傷者2名、家屋全壊5棟、床上浸水509棟などの被害が発生した。その中でも魚野川右支川登川では、特に顕著な土砂移動現象が生じ、本川下流部で土砂が氾濫したものの、これまでの直轄砂防事業によって整備されてきた砂防施設の効果が発揮され、人家への直接的な被害は生じなかった（写真-2）。

写真-2 登川における土砂・洪水氾濫状況（北陸地整撮影）

2011年7月25日～31日までの間の雨は、総雨量522 mm 、最大時間雨量62 mm （国交省 清水雨量観測所）であった。7月28日の夜に近隣の流域で土石流の発生が報告されていることから、主要な土砂移動現象はこの頃に始まったものと考えられる。この豪雨によって、同流域内では1,499箇所の新規崩壊が確認され、崩壊生産土砂量約55万 m^3 、河道生産土砂量（侵食量）約163万 m^3 で合わせて約218万 m^3 の土砂が生産されたと推定されている³⁾。既往の検討により実施された無施設時を想定した数値シミュレーションによると、主に左岸側に大きく氾濫することが想定されていたが、上流域で発生した土砂の一部が既設の砂防施設によって捕捉等されたため、下流河道区間の河床上昇を抑制し、被害を軽減させることができたものと考えられている³⁾。

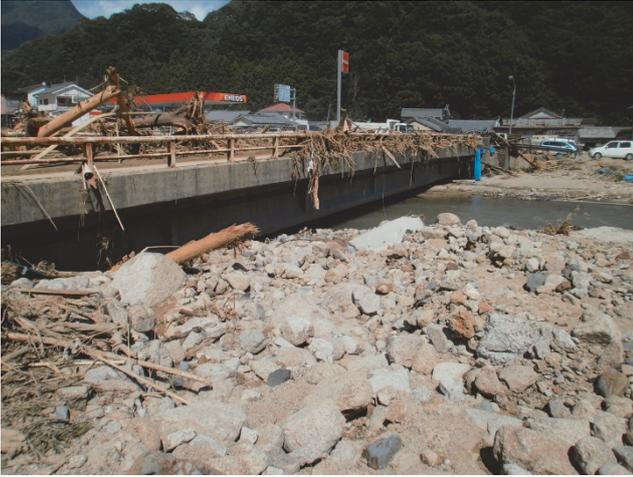
2011年8月30日か9月4日にかけて、台風12号により紀伊半島一帯に記録的な豪雨となった。そのため、那智川流域内の内、那智大滝より下流の流域では、土石流が複数の支川で発生し、本川に流れ込んだ結果、本川の河床を上昇させ、土砂・洪水氾濫を生じさせた。この災害で、那智勝浦町では死者27名、行方不明者1名、負傷者4名、住宅の全壊・半壊合わせて1,008棟、床上浸水440棟、床下浸水962棟などの甚大な被害が発生した（写真-3）。

写真-3 那智川における土砂・洪水氾濫状況 (近畿地整撮影)

2011年8月30日～9月4日までの間の雨は、総雨量872mm、最大時間雨量123mm（和歌山県 市野々雨量観測所）であった。この雨により那智川の複数の支川では9月4日の未明に土石流が相次いで発生した。この土石流発生溪流からの生産土砂量は約40万 m^3 と見積もられている⁶⁾。特に、中流域の井関地区では、本川上流からの土砂流出に伴う河床上昇が生じるとともに、支川から流木や巨礫を含む大規模な土石流が流入したことによる河積阻害や橋梁の閉塞が発生し、本川の流向変更等も生じ、地区全体で越流・氾濫による家屋等の被害が発生した⁷⁾。

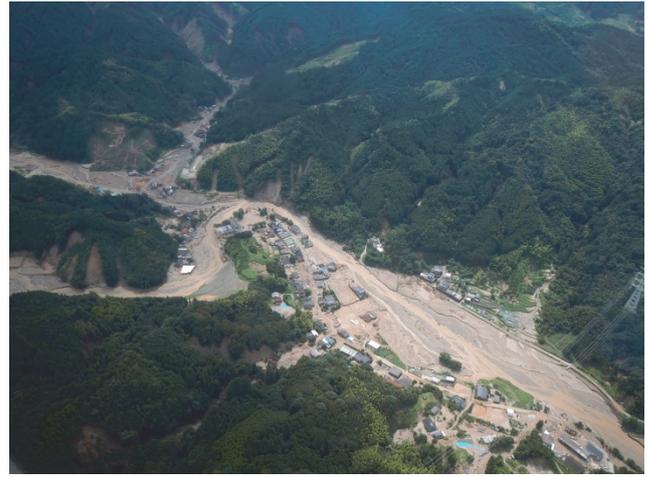
写真-4 赤谷川における土砂・洪水氾濫状況 (国総研撮影)

2017年7月5日0時～7日24時までの間の雨は、総雨量894mm、最大時間雨量124mm（福岡県北小路公民館雨量観測所）であった。主要な土砂移動現象は乙石川上流域で発生した大規模な崩壊であるが、この他にも多数の土石流・斜面崩壊が発生しており、災害前後のLP差分解析によると流域内で合計して約276万 m^3 の土砂が生産された。最も多くの土砂が生産された流域は乙石川、次いで赤谷川本川の中上流域で多く、大山川で生産された土砂はそれほど多くない。生産された土砂は谷底平野を流れる河道部を埋塞し（写真-4）、筑後川本川までの河道沿いで土砂・泥水が氾濫した。

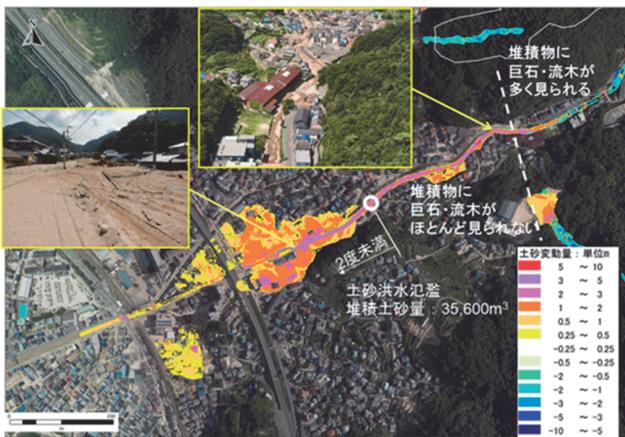
図-1 大屋大川下流域における平成30年7月豪雨前後のレーザ計測差分解析結果

土砂堆積状況として、谷出口付近の勾配2～3°程度まで巨石・流木が堆積している。一方で、谷出口付近より下流では、巨石・流木は多くは見

られないものの、河道内で3m・河道外でも2m以上の土砂堆積が見られた（図-1）。堆積した土砂の粒径分布を調査した結果、谷出口より下流約800m区間（勾配：2°程度）に主として粗砂が堆積しており、さらに、谷出口より800m区間より下流には主として細砂が堆積していた。以上の結果から、斜面崩壊等で発生した細粒分を多量に含む土砂が流出したことにより、広範に被害が広がった可能性が考えられた。

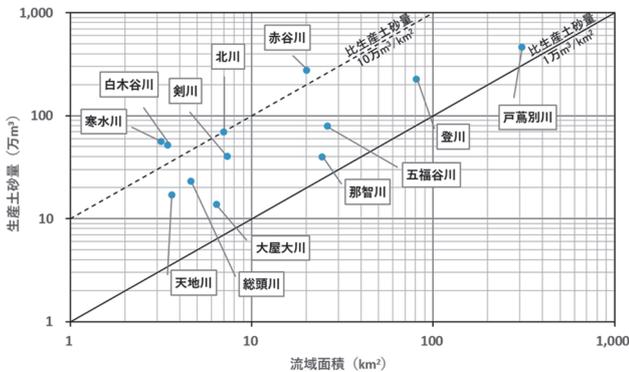
土砂・洪水氾濫は様々な要因が重なって発生するが、まず大量の降雨があることが前提で、さらに、一出水期間中に多くの土砂が生産され、下流へ流送されて、保全対象周辺で河床上昇が生じることで発生する。表-2では、主な土砂・洪水氾濫12事例について、雨量、生産土砂量、流域面積、主な地質などの基本的な情報をまとめているが、いずれの事例でも約10万m³以上の土砂が流域内で生産されていた。なお、生産土砂量が一定量あったとしても、流域面積がとても大きい場合には、下流で顕著な河床上昇が生じないことも考えられるため、単位面積当たりの生産土砂量（比生産土砂量）としても一定程度必要と考えられる。今回収集した事例では、おおむね1万m³/km²以上であった（図-3）。また、12事例中花崗岩類が10事例を占めるが、同じ豪雨災害でも異なる地質の流域で発生している事例もあり、一概に花崗岩類の地質の流域でのみ発生するというものではない

図-3 近年土砂・洪水氾濫が発生した流域の生産土砂量
