UAVによる砂防施設点検

石田哲也・後藤 健・宮島邦康・黒崎 弘

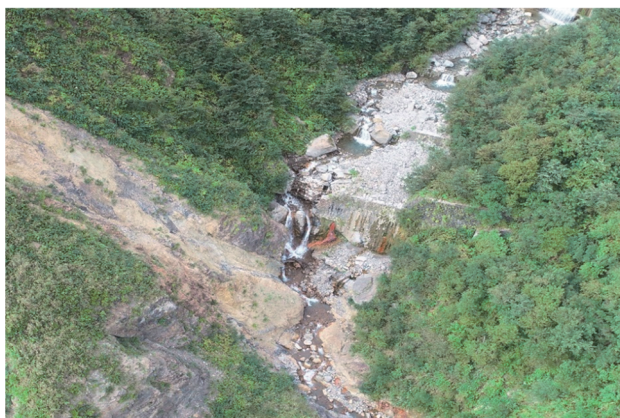
写真-1 A砂防堰堤（遠望撮影画像）

上空からの視認（遠望からの撮影）によって、当該施設に右岸側の一部が損壊している損傷等が発生しており、機能低下や性能上の安定性が施設の外観上明かであり、早急に詳細点検を実施し、施設の補修対策の実施を検討すべき状態であることが分かる（写真-1）。拡大撮影された画像により、堰堤の水通しが破損し、堤体も一部流失していることが分かる（写真-2）。このようにUAVによる砂防施設点検の撮影された画像から施設の損傷を判別することは可能であると判断できる。参考として本施設の変状レベルはγに該当する。なお、当該施設は平成16年5月に発生した土石流で被災し、現在補修を検討しているところである。
