現地レポート：建設材料の劣化・損傷と最適な補修技術の確立に向けた研究

耐候性鋼材を使用した既設橋梁の補修への取組み

岩淵賢一・菊地 淳

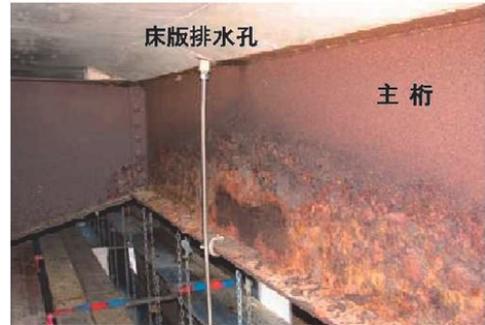
耐候性鋼材を使用した橋梁は、これまでライフサイクルコストの低減を図ることを目的に建設されてきたが、近年、所定の性能を発揮できずに、層状剥離さびを伴う腐食損傷（写真-1）が散見されはじめた。

写真-1 耐候性鋼材を使用した橋梁の損傷状況

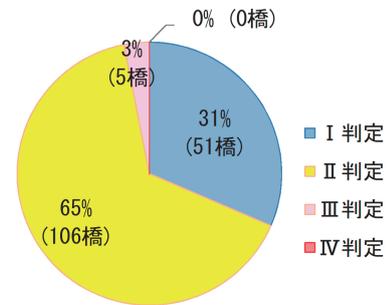
このうち、直近の定期点検結果（図-1）から、111橋で何らかの措置（Ⅱ・Ⅲ判定）が必要となっており、比較的新しい橋梁においてもⅡ判定が報告されるようになってきている（図-2）。

図-1 直近の定期点検の判定区分（162橋）

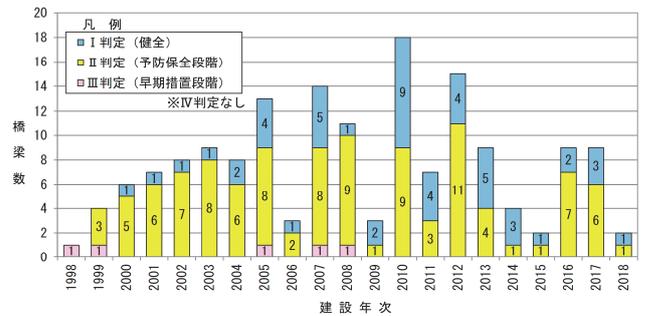
図-2 建設年次と判定区分の関係（162橋）

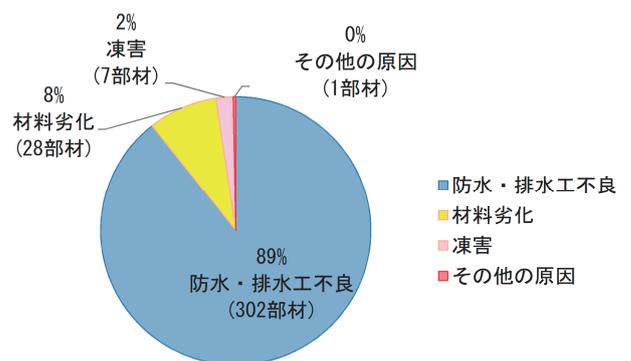
損傷が発生した「原因別」に見ると、「防水・排水工不良」が全体の約9割を占めており（図-3）、防水工の不具合による漏水や、排水流末の不具合による影響を受けている。主桁の腐食が発生して

図-3 C1、C2判定部材の損傷原因（主桁、床版:338部材）

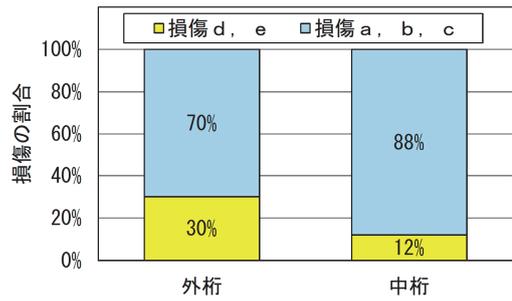
いる「部位別」に見ると、路面からの飛散の影響を受けやすい「外桁」で損傷 d、e の割合が多くなっている（図-4）。

図-4 部位別の損傷割合（主桁の腐食：305部材）

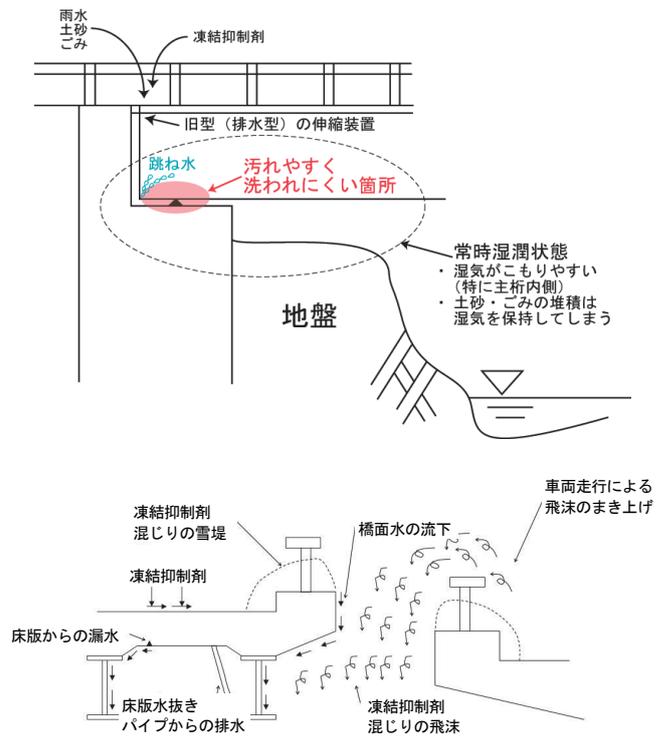
損傷原因の調査にあたり、緻密なさび層の形成がされにくい箇所（図-5）として、伸縮装置の排水機能の不良により漏水の影響を受ける箇所や、地盤との距離が近く常時湿潤状態となっている箇所、橋梁の並列配置により隣接橋から凍結抑制剤混じりの飛沫の影響を受ける箇所などがある。また、環境的要因としては、樹木・樹林や水面・湿地と近接し、湿気が供給される状態となっている箇所（図-6）などがある。

図-5 緻密なさび層の形成がされにくい箇所（地形的・構造的要因）

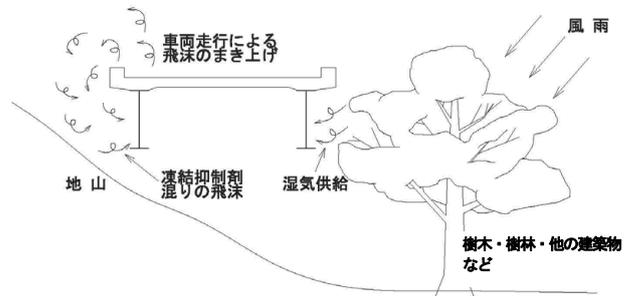
図-6 緻密なさび層の形成がされにくい箇所（環境的要因）

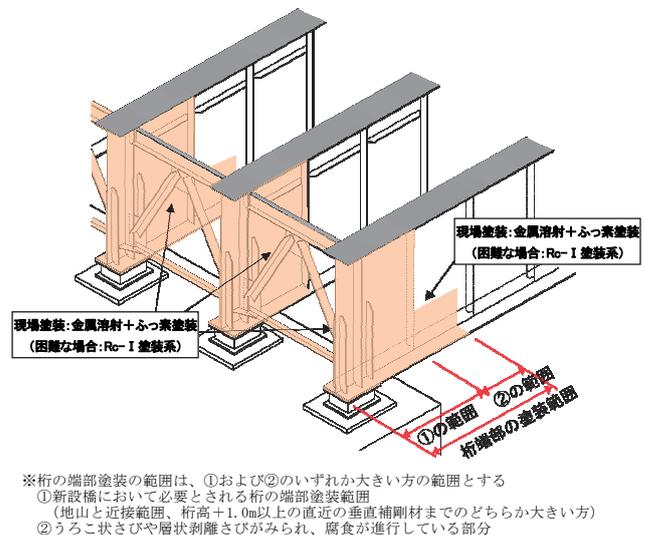
図-8 桁の端部塗装範囲および塗装仕様

桁端部は、漏水などの影響により腐食し易い環境であり、新設橋においても保護性さびの形成が図りにくいことから、塗装による防食機能の回復を図る場合の桁端部の塗装仕様⁶⁾は、耐久性等を考慮し「金属溶射+ふっ素樹脂塗装」を基本とした(図-8)。また、構造条件・現場条件によっては、支間中央寄りで腐食している事例もあるので、水の流れる状況やそれに伴う腐食範囲に注意し、水切りと併せて塗装範囲を検討する必要がある(図-9)。なお、これらの対策の効果は補修事例の追跡調査等により検証の予定である。

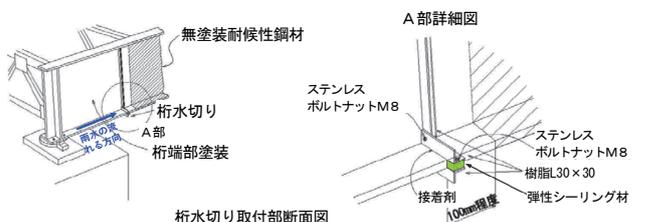
図-9 塗装面境界の水切りの例

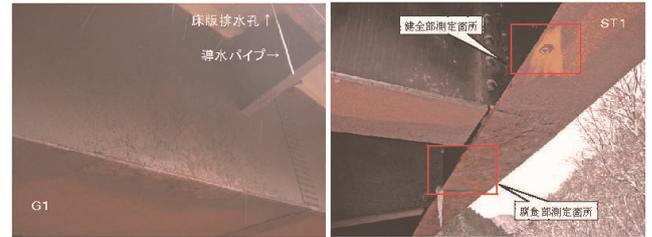
主要部材に層状剥離さびが生じ、補修が必要であった山形県内の山間地域に架橋された橋梁において、手引き(案)を活用した補修工事⁴⁾を実施した。損傷状況としては、床版排水孔からの漏水により主桁外面に層状の剥離さびが発生(写真-2)しており、車両走行による凍結抑制材の飛沫や周辺樹木の湿気の影響もあり、下フランジでは板厚減少が確認された。

写真-2 層状剥離さびの状況

塗装に先立ち、層状剥離さびはハンマーケレンにより除去した後、素地調整1種によりさびを除去した。ブラスト処理による素地調整後は、鋼材に残った付着塩分量を測定した。50mg/m²以上の塩分が付着していると、塗装後早期に塗膜欠陥が懸念されるため、手引き(案)に基づき、付着塩分量は50mg/m²以下を規格値とした(図-10)。

補修にあたっては、異常なさびが発生している箇所については、Rc-I 塗装系で塗装するとともに、損傷原因の除去として、排水パイプと排水管の長さの延長に加え、橋梁周辺が湿潤状態にならないよう周辺の雑木を伐採した。

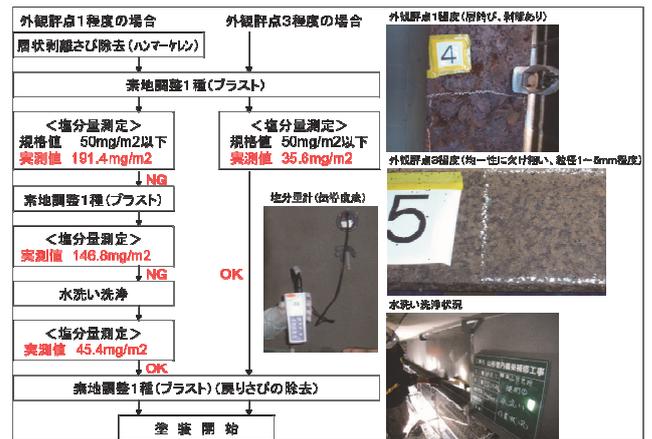
図-10 付着塩分量確認フロー図
