北陸地域におけるコンクリート橋塩害対策に関する取組み

前田光昭・山口成昭

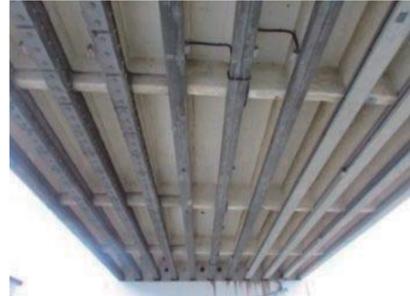
写真-1 弁天大橋における電気防食工法の配置状況

この電気防食工法を、高田河川国道事務所管内の国道8号に架かる既設と新設のコンクリート橋で施工するとともに、その効果検証調査を長期にわたり実施している（写真-1）。

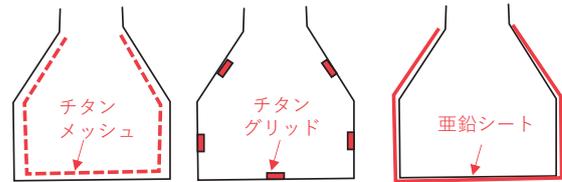
図-3 弁天大橋に適用した電気防食工法(桁下フランジ)

弁天大橋（1972年完成）は、1984～1991年に大規模な塩害補修を実施したが、その後に再劣化が確認されたことから、1995年に当時の塩害対策として期待された図-3に示す3つの電気防食工法（チタンメッシュ方式、チタングリッド方式及び亜鉛シート方式）を施工した後、土木研究所を主体に装置の耐久性調査を実施してきた。2017年から始まった当該橋梁の架替事業に伴い、撤去後に可能となったコンクリート内部等の状況について、事務局が主体となって調査を行った結果についてその概要を紹介する。

かった。PC鋼材に変状が確認された多くが角部に集中し、腐食あるいは破断についても角部から発生している状況が確認された。電気防食範囲にある下フランジ内部PC鋼材には腐食・破断は見られなかったが、範囲外となるベンドアップ以降のウェブに配置されているPC鋼材で腐食が見られた。スターラップ鉄筋は、下フランジ範囲のみ変状が見られないものの、ウェブに配置されているスターラップ鉄筋には著しい断面欠損を伴う腐食が確認された。一方、電気防食範囲内の鋼材には1995年補修時点からの顕著な腐食進行はみられなかった。電気防食の方式別による、PC鋼材の変状には明確な傾向は確認されなかった。

塩化物イオンは、下フランジ下面及び側面から浸透している状況が確認され、特に角部では両方向からの浸透が集中しており、PC鋼材腐食度調査結果との相関性が確認された。下フランジ中央部におけるPC鋼材位置の塩化物イオン含有量の最小・最大値は $1.72\text{kg}/\text{m}^3$ と $4.11\text{kg}/\text{m}^3$ であり、いずれも腐食発生限界を超えていることが確認された。電気化学的作用によるアルカリ金属をはじめとしたイオンの集積現象は見られなかった。

施工後23年経過した、いずれの電気防食工法においても、電気防食適用内の部位は良好な状態であったことを確認した。なお、電気防食システム自体の耐久性の詳細については、3.3節に示したホームページに掲載されている報告書をご参照頂きたい。

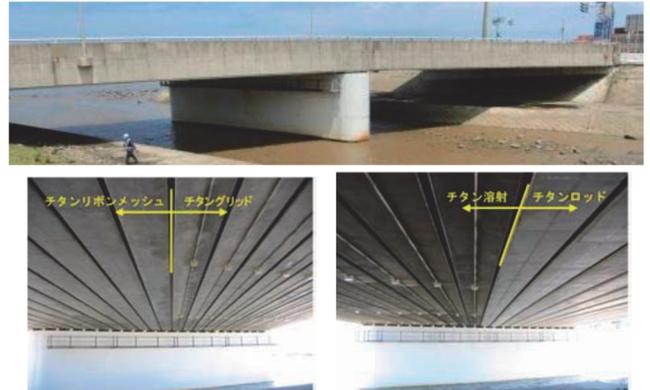
写真-2 新名立大橋の全景と電気防食工法の適用状況

新名立大橋（以下「新橋」という。）は、旧橋の塩害劣化により2001年に架替えられた橋梁で、旧橋よりも海側に位置する厳しい塩害環境であることから、新道路技術5ヵ年計画の実証実験の一環として、新設橋への電気防食の有効性確認と工法選定のための指標を得ることを目的に、4つの電気防食工法（チタンリボンメッシュ方式、チタングリッド方式、チタンロッド方式及びチタン溶射方式）を施工した（写真-2）。

- ① チタンメッシュ方式、チタングリッド方式およびチタンロッド方式は、必要な防食状態を概ね維持しているのを確認している。ただし、直近の調査では、モニタリングに必要な照合電極の消耗等が疑われる調査結果となっており、照合電極の取替え等により正確な状態把握を行い、さらに継続する予定としている。
- ② チタン溶射方式については、飛砂の影響により、被膜が劣化しており、防食効果の低下が確認されている。チタン溶射方式を適用する場合には、飛砂の影響に留意が必要と考えられる。

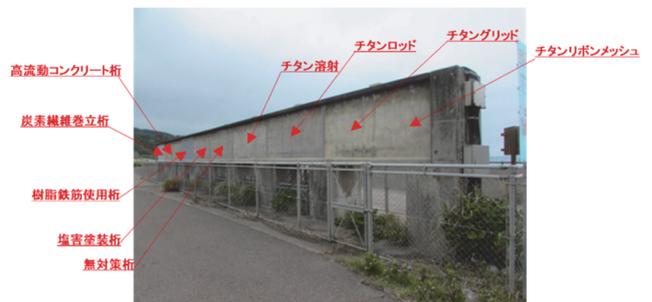
写真-3 新名立大橋近傍に暴露した桁供試体

ため、無対策桁（1種防食桁：かぶりのみ対策）、コンクリート塗装桁、エポキシ樹脂塗装鉄筋桁、高流動コンクリート桁、炭素繊維シート接着桁の計9体を設置して、新橋とともに効果検証調査を2001年以降実施している（写真-3）。

- ① 5年目の塩化物イオン含有量分析調査で、無対策桁及び高流動コンクリート桁の表面下1cmでの含有量が4kg/m³程度確認された。
- ② 10年目の同調査(同位置)では、無対策桁5kg/m³、高流動コンクリート桁7kg/m³と5年目より含有量の増加が確認されたが、いずれも鋼材位置(純かぶり)では0.1kg/m³以下となっており、腐食発生限界に達していない。
- ③ 外観調査ができない炭素繊維シート接着桁を除き、塩化物イオン含有量の結果と対応して、いずれの桁供試体も、鋼材腐食によるうき・剥離等の損傷は確認されていない。
