# 河川に隣接する道路の被災要因分析

藤原年生・松本優明・渡邊一弘

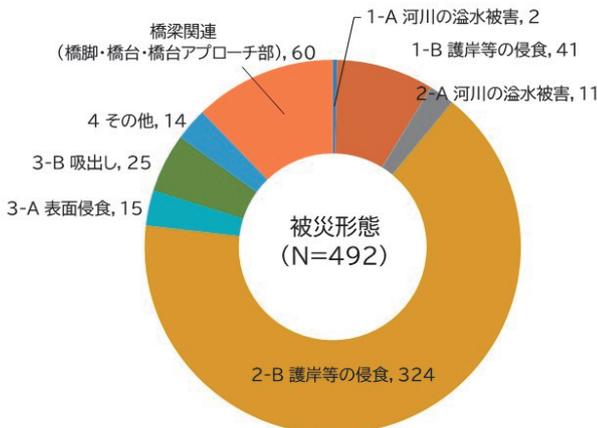
図-1 被災箇所の被災形態

収集した被災箇所を表-2の被災形態の分類した結果を図-1に示す。被災箇所1箇所に複数の要因がある場合は複数計上しているため、被災箇所数より多くなっている。

被災形態は、河川が平行する区間における護岸等の構造物の侵食被害(2-B)が約65%と最も多い。これは土工部を母数とした場合は75%を占めるものであった。

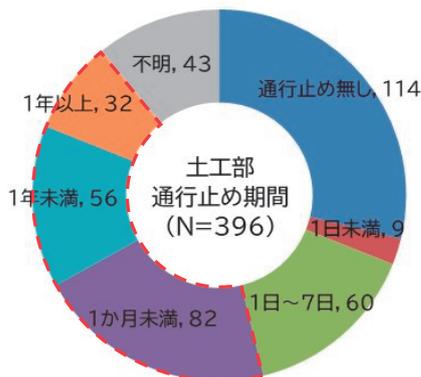
図-2 被災箇所の通行止め期間の割合

土工部において通行規制が発生した期間の割合を図-2に示す。収集事例においては、修復性に比較的優れているとされている土工構造物においても、通行規制が1週間を超える箇所が4割以上を占める結果であった。直轄国道と補助国道・県道で1週間を超える通行規制があった被災箇所の割

合に大きな違いはなかった。

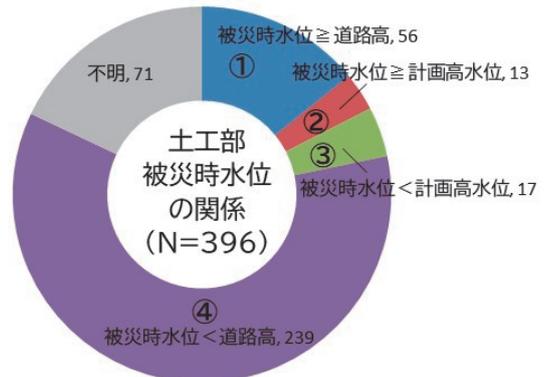
図-4 被災箇所の被災時水位の関係

被災事例を図-3によって分類した結果を図-4に示す。土工部については、被災形態1-Aと2-Aの割合よりも多い約14%が道路高以上の水位で被災している。一方で、68%が道路高未満の被災であり、洗掘等による要因を検討する必要がある。

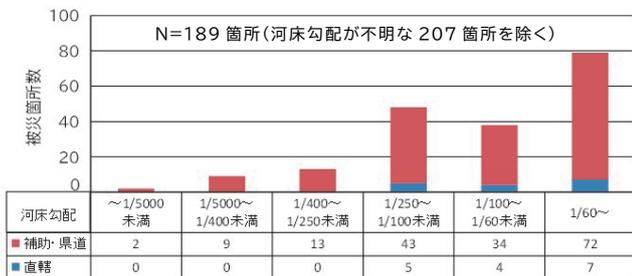
図-5 河床勾配と被災箇所数

洗掘に対する要因となる項目のうち、河川の状況として関連が深いと考えられる河床勾配と湾曲の程度について整理を行った。河床勾配と被災箇所数の関係を図-5に示す。河床勾配が1/250より急になると、被災箇所数が増える傾向がある。河床勾配を指標とした河道特性の把握には、河床勾配と河床材料によるセグメントで区分する方法が

ある<sup>1)</sup>。また、道路防災点検の橋梁基礎の洗掘については、河床勾配が1/250以上の急勾配であることが評点区分の境界値として用いられている<sup>2)</sup>。本整理結果はこれらの既往の知見と整合するものであった。

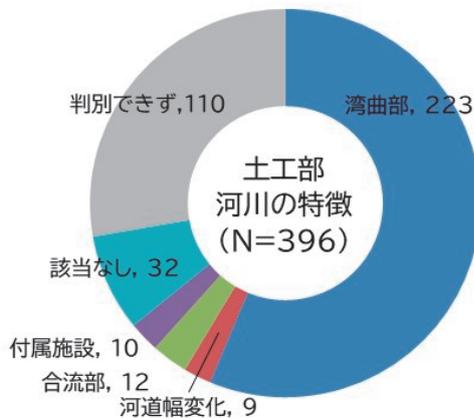
図-6 被災箇所の河川の特徴の割合

また、被災箇所への河川の平面的な特徴を図-6に示す。湾曲部での被災が56%を占めた。なお、湾曲部は収集した被災箇所の平面図から明らかに湾曲しているものと判断されたものである。

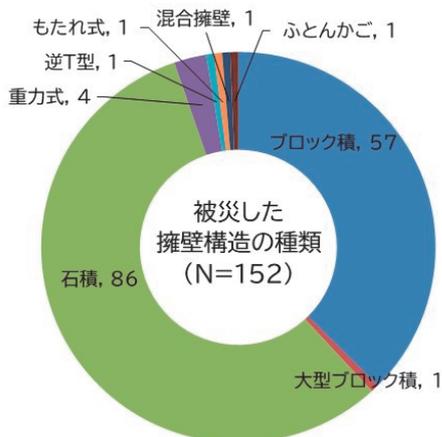
図-7 被災箇所の擁壁の種類

擁壁構造については、被災した構造が収集資料から判読できた152箇所について、擁壁の種類をまとめたものを図-7に示す。

擁壁の被災箇所のうち、ブロック積や石積が94%を占めている。擁壁構造の詳細が把握できない事例もあるため、ブロック積と石積みは空積みと練積みの区別はしていない。

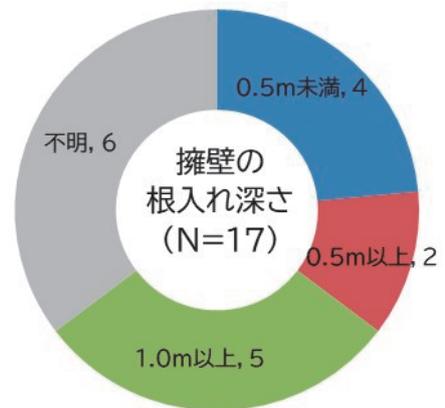
図-8 擁壁の根入れ深さ(直轄国道)

洗掘に対する抵抗力の確保には、擁壁の根入れ深さが大きく影響すると考えられる。そこで、収集資料のうち、被災前と復旧後のデータから判読できた直轄国道の被災箇所の根入れ深さを整理した結果、根入れ深さが0.5m未満や1.0m未満のものがあつた(図-8)。ただし、根入れ深さの基準となる河床高は復旧後の河床高から判読したものを含む。なお、改定新版建設省河川砂防技術基準(案)・同解説・設計編〔I〕の護岸の根入れ深さの事例によれば、基礎工天端高を平均河床高と現況河床高の低い方より0.5~1.5m程度深くしているものが多いとされている。

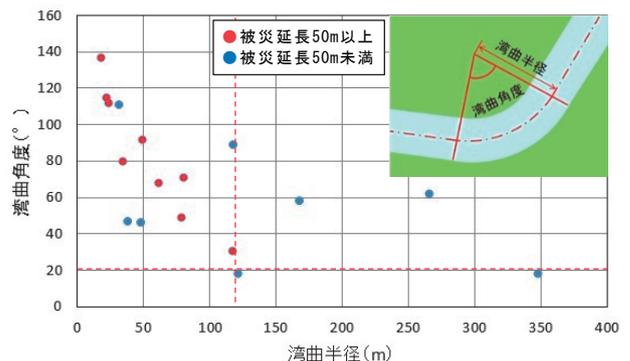
図-9 湾曲半径、湾曲角度と被災延長の関係

3.2.1に示したとおり、湾曲部における被災箇所数が非常に多いことから、湾曲の程度に注目して分析を行った。被災半径、湾曲角度と被災延長の関係を図-9に示す。図中の赤いマーカーは、被災規模が大きいものとして被災延長が50m以上の

箇所を表している。被災延長が50mを超えた箇所では湾曲半径が120m以下であった。また、いずれの被災箇所も湾曲角度は20°以上であった。

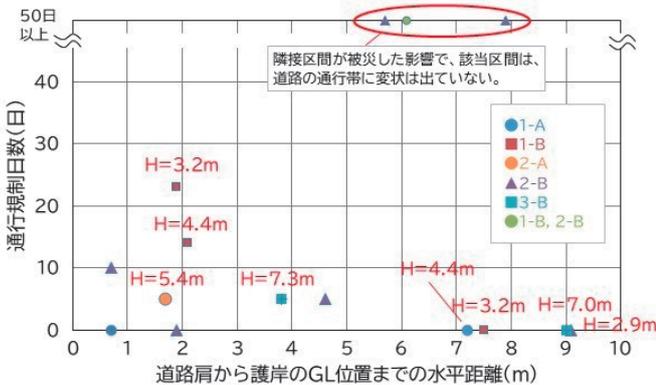
(b) 通行規制日数と水平距離の関係

道路と河川の護岸構造物との離隔が、被災箇所において、通行機能にどの程度影響を及ぼすかを調べるため、道路肩と護岸構造物との水平距離について図-10(a)のように定めた。また、その水平距離と通行規制日数との関係を図-10(b)に示す。図中のHは擁壁高を示す。擁壁高の規模によらず、水平距離が通行止め等の規制日数に影響を与える結果となった。今回の収集事例では、河川からの離隔5m以下の道路構造物の被災により通行規制が発生している。
