防護柵の効果的な維持管理手法

久保田小百合・池原圭一・小林 寛・木村 泰

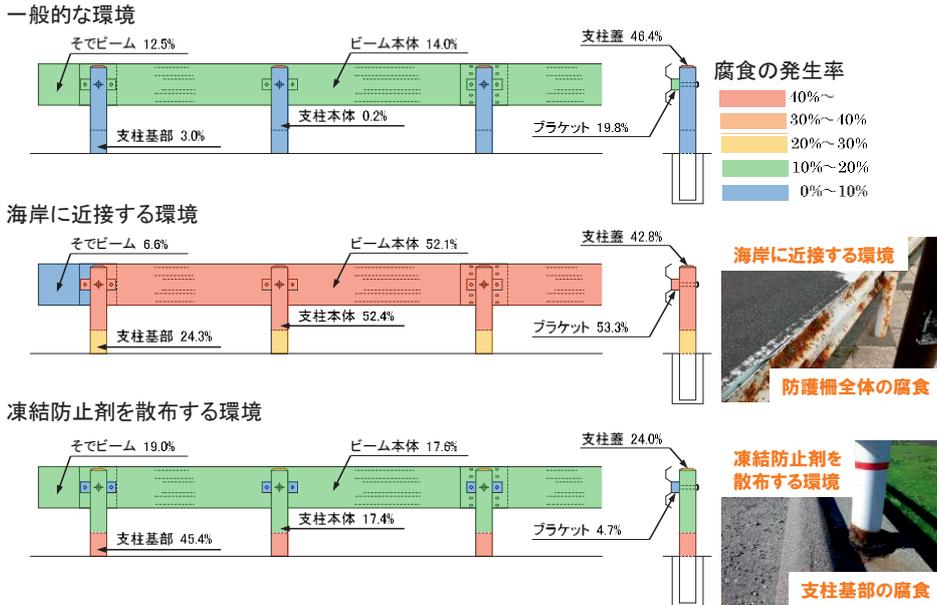
図-2 Grの設置環境別の腐食c+腐食eの発生率

次に設置環境別の「腐食」の発生率を表-2と図-2に示す。腐食eの発生率は、設置環境毎に大小はみられるものの、いずれの設置環境でも支柱基部の発生率が高い。特に「凍結防止剤を散布する環境」では発生率が非常に高い。

凍結防止剤は路面に散布され、滞留する雪とともに支柱基部に長く接することが発生率に強い影響を与えていると考えられる。腐食c+腐食eの発生率は、軽微な腐食(腐食c)が主体となり、「海岸に近接する環境」では、防護柵全体(支柱、ビーム及びブラケット)の発生率が高い。これは路側や歩車道境界に設置されたGrの背面かつ全高に、海からの飛来塩分が付着することによるものと考えられる。

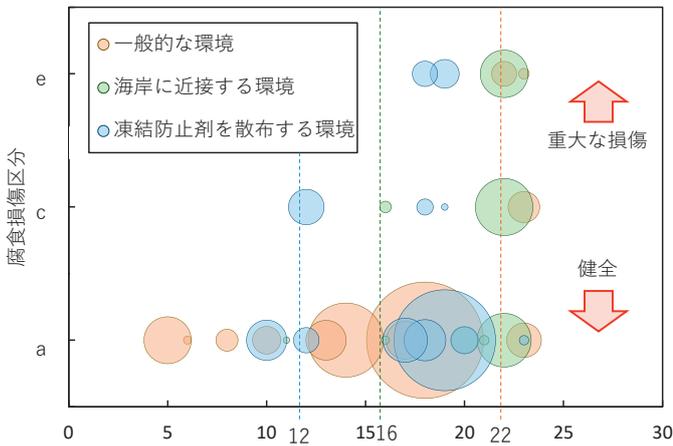
図-3 Grの設置経過年数と腐食の損傷程度

Grの設置経過年数と腐食の損傷程度を図-3に整理した。Grの設置年情報が確認できたのは全体の3割程度と少ないながらも、「海岸に近接する環境」や「凍結防止剤を散布する環境」では、設置から10年を超えると腐食が見られ、15~20年を経過すると腐食eが生じていた。一方、「一般的な環境」では大半が10~20年経過しても健全であり、20年経過後にごく一部の支柱の基部で腐食c又は腐食eが生じていた。このGrの設置箇所を確認すると、局所的に凍結防止剤を散布する橋梁、高架などの箇所であった。
