# 表面被覆を施工した撤去桁の塩害劣化発生要因の分析・調査

山本 将・佐藤純弥・石田雅博

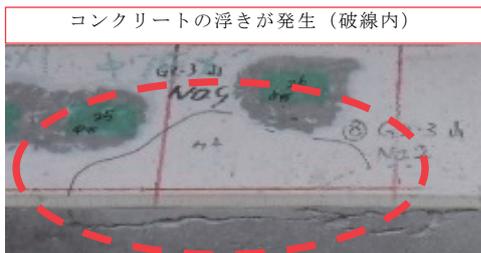
既設PC橋の塩害対策のひとつとして、予防保全を目的とした表面被覆工法（表面塗装）による補修が行われてきたが、期待される補修効果が発揮されず塩害劣化が発生していると考えられる事例が見受けられる（写真-1）。そのような劣化を抑制するには、塩害劣化が発生した橋梁にて表面被覆工法の一定年数経過後の遮塩性や、コンクリート内の塩化物イオン濃度の経年変化など、劣化要因を時間経過に着眼して調査することで劣化要因を解明し、その要因への対策を検討する必要がある。

写真-1 塩害劣化発生に伴う損傷事例（PCT桁下フランジ）

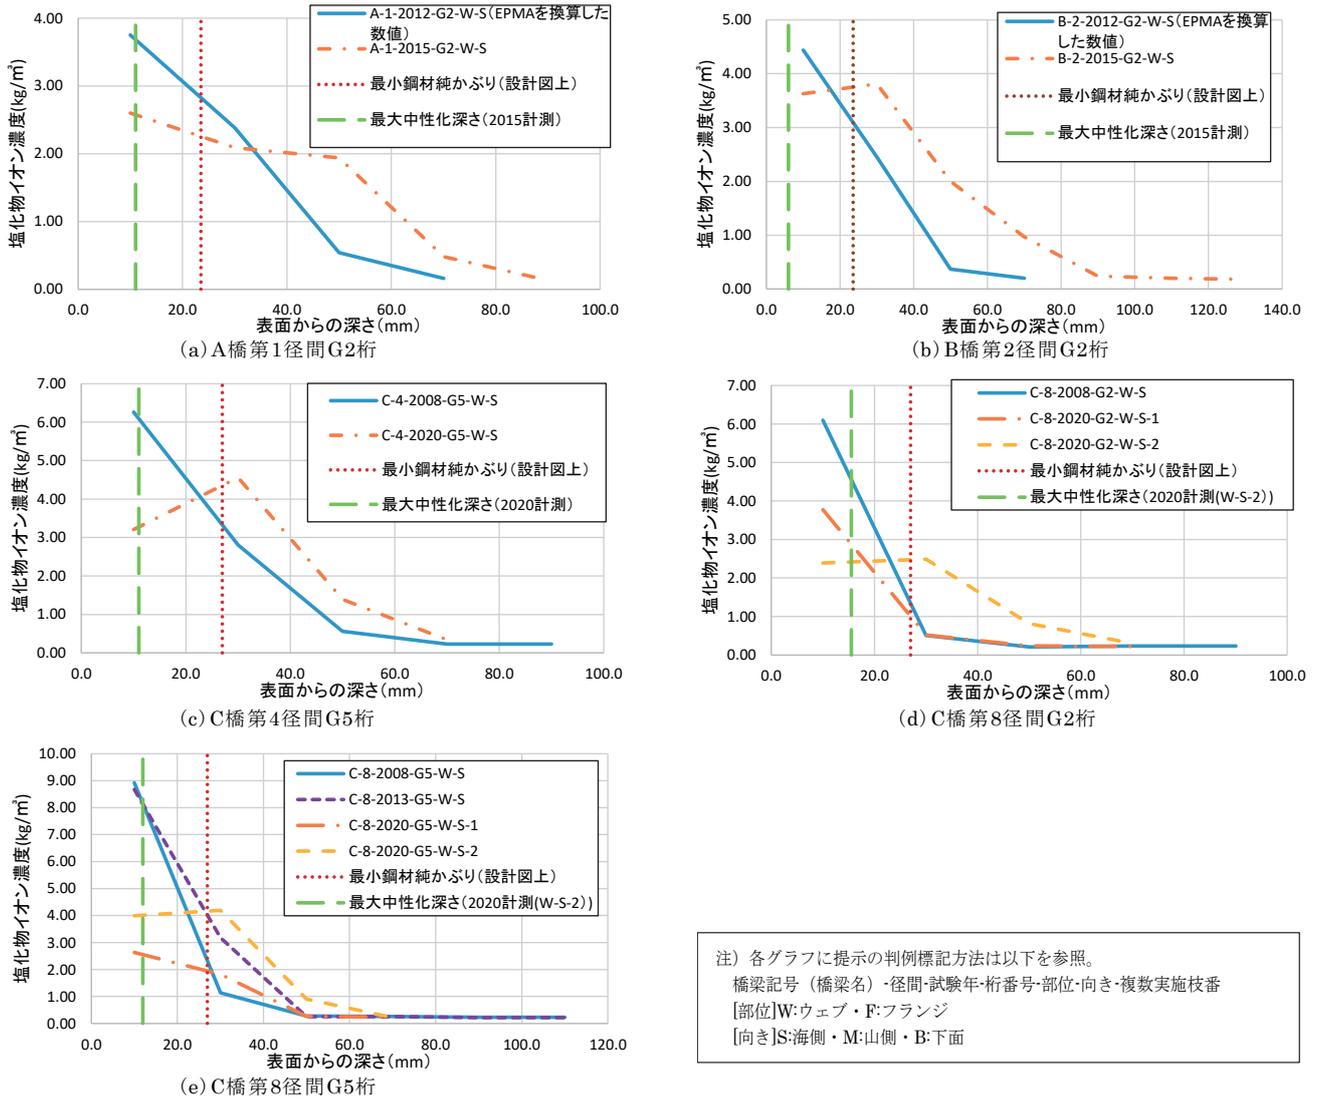
図-1 塩化物イオン濃度の経年変化

2.1にて抽出した箇所のデータを用いて、補修後の塩化物イオン濃度の経年変化について整理・分析した結果を図-1に示す。

表面被覆施工後の塩化物イオン濃度分布について、表面付近は低下し深部では増加する内部拡散の傾向が確認された。なお、鋼材腐食発錆限界濃度（以下「 $C_{lim}$ 」という。）について、コンクリー

ト標準示方書<sup>3)</sup>では水セメント比が50%の場合、普通ポルトランドセメントで $1.9\text{kg/m}^3$ 、早強ポルトランドセメントで $1.5\text{kg/m}^3$ であり、補修後の鋼材付近での塩化物イオン濃度はいずれの箇所においても $C_{lim}$ を超過する傾向が確認された。また、最小鋼材純かぶり未満の深さではあるが、いずれの箇所においても中性化が確認された。

このことから、表面被覆により外部からの塩化物イオン供給が抑制できたとしても、内部拡散により塩化物イオン濃度が表面部は減少、深部である鋼材付近では増加する可能性があることが確認された。

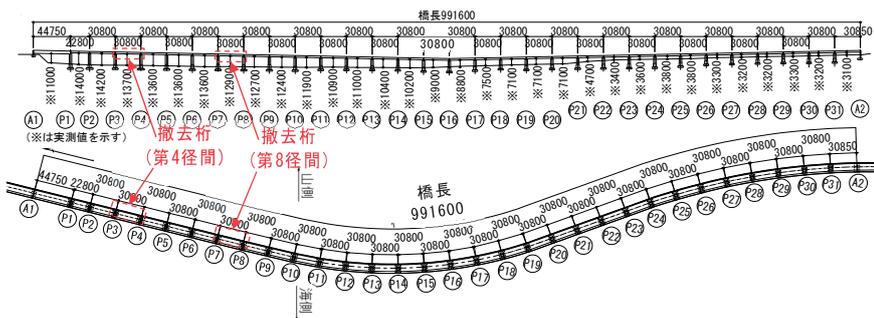
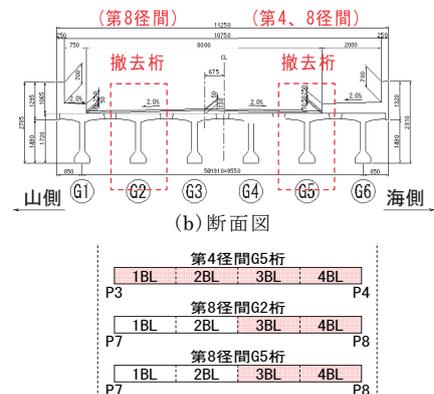
図-2 橋梁一般図(C橋)

本章では、内部拡散に着眼し2章で整理・分析した橋梁のうち新橋への交通切り替えに伴い撤去桁が発生したC橋(図-2)を対象に、塩化物イオン濃度、中性化深さ、最小鋼材(鉄筋)純かぶり及び、コンクリート内への塩分浸透度合い(水セメント比及び表面吸水量)について詳細調査を実施した。調査は受領した撤去桁を土木研究所まで運搬したのちに実施した(写真-2)。調査箇所(調査部位)と箇所数について、表-2及び図-3に示す。なお、今回調査した撤去桁では、1章で紹介した表面被覆性能の調査を事前に実施し、高い遮塩性能を維持していることを確認<sup>1)</sup>している。

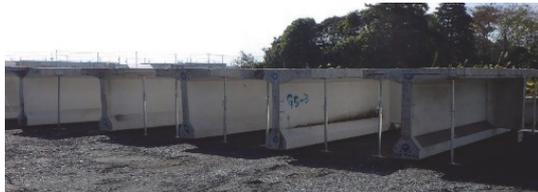
写真-2 撤去桁 (土木研究所に運搬後の状況)

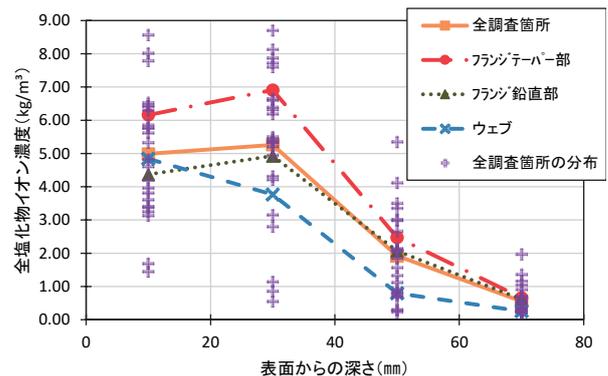
図-4 全塩化物イオン濃度分布(平均値)

全調査箇所の平均について、表面からの深さ0~20mmは4.99kg/m<sup>3</sup>、表面からの深さ20mm~40mmでは5.26kg/m<sup>3</sup>であり、0~20mmよりも深部の塩化物イオン濃度が高くなる傾向が見受けられた(図-4)。なお、0~20mmより20mm以深の塩化物イオン濃度が高い箇所は13箇所を確認された(表-3)。また、調査部位別の平均ではフランジテーパー部が他の調査部位を上回っていた。

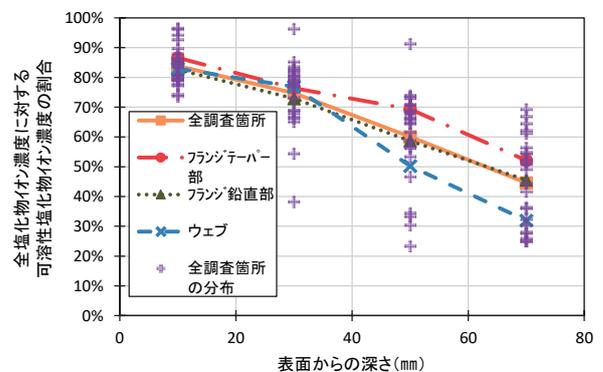
図-5 可溶性塩化物イオン濃度の割合(平均値)

全塩化物イオン濃度に対する可溶性塩化物イオン濃度の割合について、全調査箇所の深さごとの平均は0~20mmで84%と最も高く、20~40mmでは75%であった(図-5)。

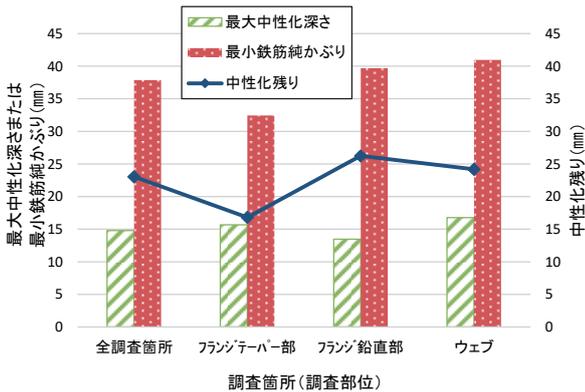
図-6 最大中性化深さと最小鉄筋純かぶり（平均値）

中性化は全調査箇所24箇所中23箇所を確認された。全調査箇所の最大中性化深さ平均値は14.80mmであり、最小鉄筋純かぶり深さの平均値37.85mm未満であった(図-6)。最大中性化深さと

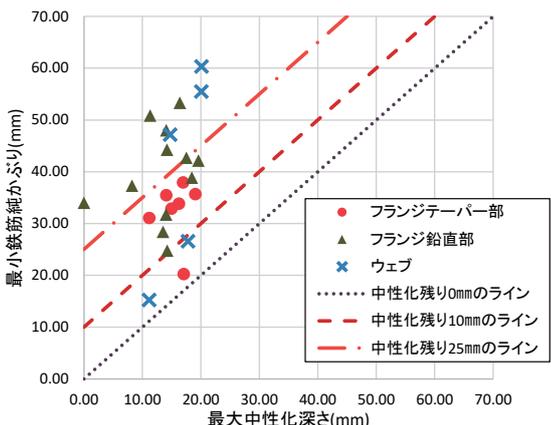
図-7 最大中性化深さと最小鉄筋純かぶりの関係

最小鉄筋純かぶりの関係では、フランジテーパー部全て、フランジ鉛直部7箇所及び、ウェブ2箇所において、純かぶりから中性化深さを差し引いた中性化残り（表-4）は25mm未満であることが確認された（図-7）。なお、ウェブ2箇所について、桁下からの高さは0.5~0.7m程度（下フランジ高約0.40m、桁高約1.72m）であり、フランジテーパー部に類似した特徴を示したと推測される。

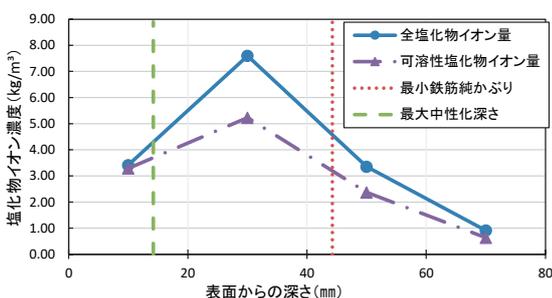
図-8 内部拡散が発生したと推察される一例

(1)~(3)より、今回の調査において、表-3の13箇所では、表面被覆施工後に中性化（炭酸化）に伴う内部拡散により深部の塩化物イオン濃度が上昇した可能性が示唆される。今回調査箇所でも内部拡散が示唆される一例を図-8に示す。

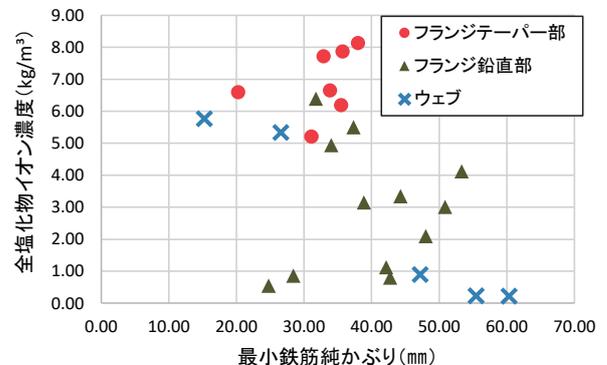
図-9 最小鉄筋純かぶりと全塩化物イオン濃度の関係

鋼材かぶりが小さい部位は腐食リスクが大きいことから、塩化物イオン濃度と最小鉄筋純かぶりとの関係を整理した（図-9）。その結果、フランジテーパー部では他の調査部位に比べ、相対的にかぶりが薄く、かつかぶり位置付近の塩化物イオン濃度も高い状況であった。なお、最小鉄筋純かぶり20mm未満であるウェブ2箇所について、3.2.1(3)と同様の理由によりフランジテーパー部に類似した特徴を示したと推測される。

また、「道路橋の塩害対策指針（案）・同解説」（日本道路協会 1984）p12では隅角部は水平・鉛直の2方向から塩分が浸透し、他の部位より塩分量の割合が大きくなることが指摘されているが、今回調査でもフランジテーパー部のような隅角部で塩化物イオン濃度が高くなる結果となった。

以上より、今回の調査においては、フランジテーパー部の鉄筋かぶりは相対的に薄く、最小鉄筋純かぶり位置の塩化物イオン濃度も高い状況であったことから、フランジテーパー部のような鋼材かぶり不足が発生しやすく、他の部位より塩分量の割合が大きくなる傾向がある部位は、鋼材腐食のリスクが大きいことが確認された。

鋼材かぶり不足および塩分量の割合が大きくなる部位の存在（フランジテーパー部など）	<ul style="list-style-type: none"> <li>うき、剥離・鉄筋露出の有無、かぶり厚さを確認したうえで、腐食鋼材においては錆（不純物）を確実に除去する必要がある。</li> <li>施工前に塩化物イオンを除去することや鋼材の防錆機能を向上させる必要がある。</li> </ul>	<ul style="list-style-type: none"> <li>はつり、断面修復材による補修（マクロセルを抑制する工法の併用など検討）</li> <li>脱塩工法（PC鋼材の水素脆化など要注意）</li> <li>防錆機能の向上                     <ul style="list-style-type: none"> <li>電気防食工法</li> <li>含浸材塗布（アルカリ性回復による不導体被膜の再生など）</li> <li>（アルカリ性回復については ASR 等）に要注意）</li> </ul> </li> </ul>

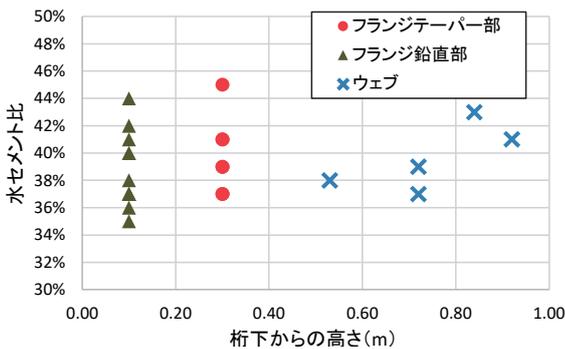
図-10 桁下からの高さ和水セメント比

配合推定試験における水セメント比は35%～45%（平均値：39.2%）であり、調査部位による明確な違いは確認できなかった（図-10）。また、表面吸水試験における表面吸水量は2.58g～16.68g（平均値：7.00g）であり、部位ごとの平均値ではウェブ（9.07g）がフランジテーパー部（5.52g）より大きくなった（図-11）。一方、ウェブ同士の比較では桁下からの距離が小さい調査箇所（下層部）では、相対的に水セメント比及び表面吸水量が小さくなる結果となった。

道路橋示方書<sup>7)</sup>では、想定される水セメント比の目安として、工場で製作されるプレストレストコンクリート構造以外のプレストレストコンクリート構造では43%とされており、また中間部・下層部では相対的に水セメント比が減少する傾向になるという既往研究<sup>8)</sup>と同様の傾向が見受けられることから、配合推定試験結果は概ね妥当であると推察される。

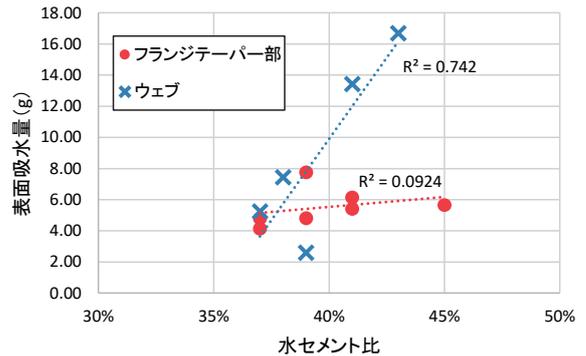
図-12 水セメント比と表面吸水量の関係

水セメント比が高くなると表面吸水量も高くなる傾向であることが確認された（図-12）。このことにより、配合推定試験結果は概ね妥当であると推察される。なお、ウェブで水セメント比が40%未満の箇所は、3.2.1(3)と同様の理由により、フランジテーパー部に類似した特徴を示したと推測される。
