国道41号小坂町門坂災害復旧

加藤正臣

国土交通省中部地方整備局
高山国道事務所 副所長
KATOU Masaomi

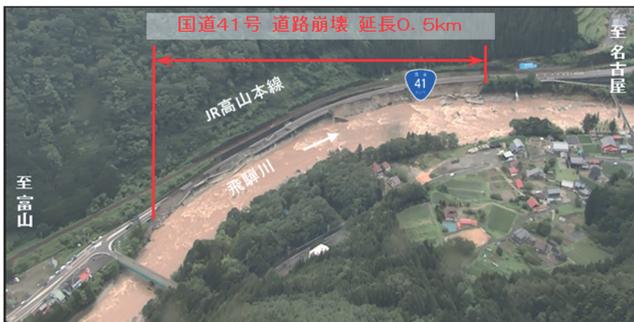
写真-1 下呂市小坂町門坂地区被災状況

そのうち最も規模が大きかった被災箇所が、岐阜県下呂市小坂町門坂地区である。飛騨川の水位と流量が著しく上昇し、7月8日早朝、延長約500mに渡って護岸、擁壁などのコンクリート構造物が流失、道路が崩壊した（写真-1）。また隣接するJR高山本線も、擁壁の基礎部が不安定となり運休したため、地域生活や広域物流に多大な影響が生じる事態となった。

被災箇所は飛驒川左岸側に、コンクリート擁壁と背面盛土による道路構造を構築していた。今回の被災により、約500mのうち上流側コンクリート擁壁約200mが、背面土砂を失い山側後方へ転倒して路面が著しく損壊した。また下流側は擁壁のほとんどが河川へ流出した。

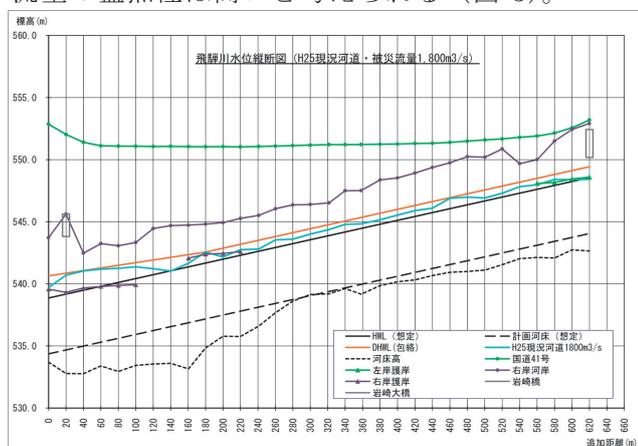
図-3 門坂地区被災水位状況

不等流計算（流量：1,800m³/s）で被災水位を再現したところ、現地調査による被災痕跡とも近似していたことから、推定した門坂における被災流量の蓋然性は高いと考えられる（図-3）。

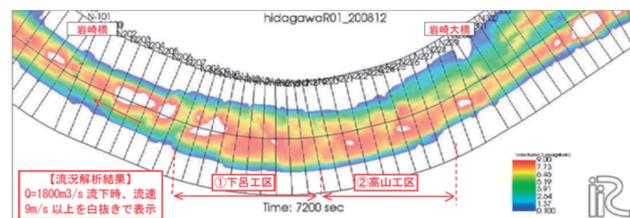
図-4 平面流解析結果

平面流解析を実施した結果、河道の左岸寄り~国道擁壁前面に8m/sを超える高い流速域が確認され国道41号の被災範囲と符合した（図-4）。

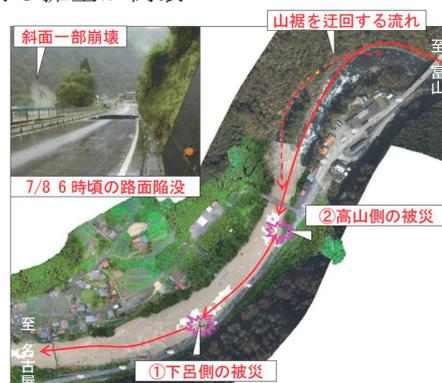
図-5 被災時の飛驒川流況

また、国道41号被災区間最上流部は水衝部となっており（図-5）、河床の洗掘を受けやすい地形であったことから、次の被災メカニズムが考えられる。

- (1) 被災区間最上流部の洗掘と背面盛土流出
- (2) 擁壁前面の流速増加と河床低下
- (3) 擁壁基礎部損傷による沈下
- (4) 流速増加と河床沈下による大きな掃流力が作用し擁壁が倒壊

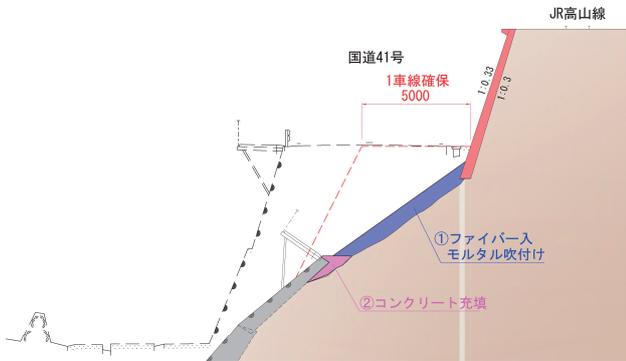
図-6 緊急崩壊防止対策

国道41号に隣接するJR高山本線の擁壁は、国道側もたれ擁壁の倒壊で基礎前面地盤を失い、不安定な状態となり、国道41号とともにJR高山本線も運行を見合わせ、高山~下呂間の交通が遮断された。ここで、国道側の被災状況に対し、鉄道側の被災状況が比較的小規模であったことから、JR高山本線の復旧を優先することとした。このため、緊急対策として①ファイバー入りモルタル吹付及び、②倒壊した擁壁の空隙をコンクリートで充填する対応を行った。その際、不安定なJR擁壁に影響を与えないよう、倒壊した国道擁壁の撤去は最小限とした（図-6）。

この対策により7月23日にはJR高山本線が運行を再開し、地域交通の遮断状態が解消された。その一方、倒壊した国道擁壁を撤去せずに国道の応急復旧を行うことが必要となった。

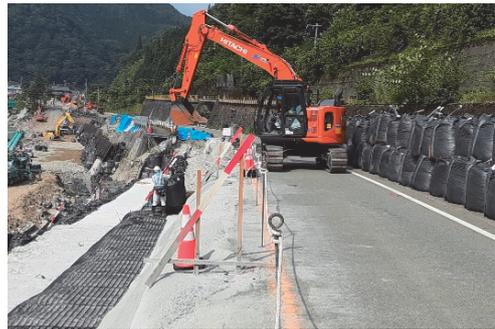
写真-3 ジオテキスタイル設置状況

JR高山本線運行再開を優先するため、倒壊した国道擁壁を裏込めに内包して応急復旧した箇所については、路面下の空洞発生により局部的に急激な沈下が発生する恐れがあった。

そのような個所については、裏込めコンクリートが間隙に十分充填されるよう念入りにバイブレーターを使用し、ジオテキスタイルを路床下に設置することで路面の脆性的な不等沈下を防ぐ対策を行った(写真-3)。

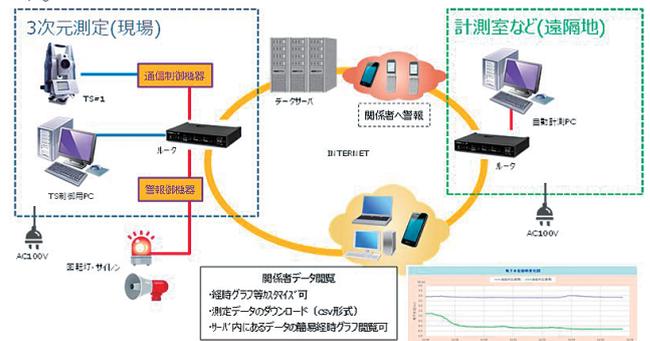
図-8 自動追尾TSシステム図

応急復旧では、崩壊後の法面や倒壊したままのコンクリート擁壁など挙動が不確定な要素を包含して1車線分の道路を構築することから、構造物の変状を監視するモニタリングを実施した(図-8)。

モニタリングの結果、復旧作業中に有害な変位は観測されず、安全を確保した状態で工事完成に至った。

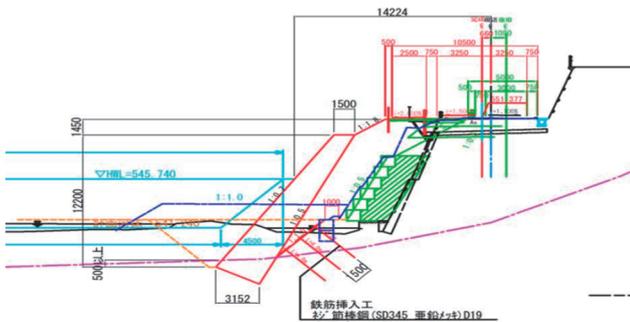
図-9 本復旧擁壁構造(もたれ式擁壁)

今回の被災誘因は、擁壁前面の流速増加による河床低下が考えられることから、河床より3~5mの深さに確認された岩盤層を支持層として、もたれ式擁壁を構築し、背面は良質土で盛土することで再度の災害発生防止を図った。

本復旧にあたっては、国道41号の迂回路が無い場合通行止めが困難であることから、応急復旧で設置した大型土のうを撤去することが出来なかった。そのため、1車線供用させながら、その外側で更に1車線を構築することを基本として検討を行った(図-9)。
