# 激甚化する水害へ向けた堤防の浸透強化に係る取組み

石原雅規・尾西恭亮・佐々木哲也・宮武裕昭

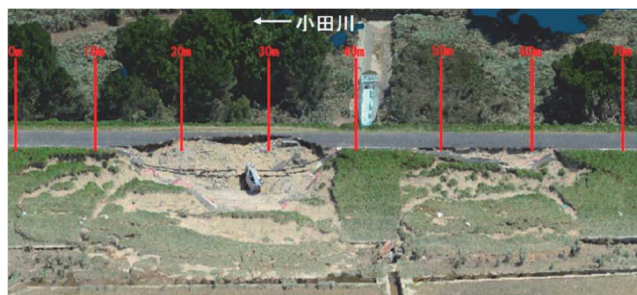
写真-1 小田川左岸4.2k付近のすべり（中国地整提供）

-1に示す。一般に、堤防で発生するすべりでは、その変状の範囲は片側の法面内に収まる場合が多いが、本事例では天端舗装の大部分が崩壊しており、極めて深刻な状態にあったと考えられる。

すべりの発生を目撃した者が確認されておらず、すべりの進行過程は明らかではないが、崩壊範囲の植生が複数に分割されている状況から、法尻付近の比較的小規模なすべりが発生した後、天端に向かってすべりが拡大したことが推測される。

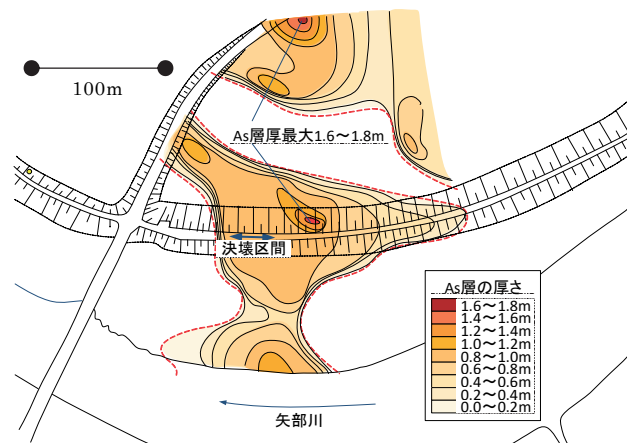
決壊原因は、堤体直下に分布していた砂層であると考えられており、その厚さを詳細に調べた結果、図-1に示す分布図が得られている。砂層は堤内地側に入り込んで行き止まりとなっていたため、砂層の水圧が上昇しやすかったことが影響したと

図-1 矢部川右岸7.3k付近の砂層厚さの分布<sup>3)</sup>

考えられている。また、この砂層は堤防直下で縦断方向に100m程度（厚さ1m以上）の延長しかなかったことも特徴である。

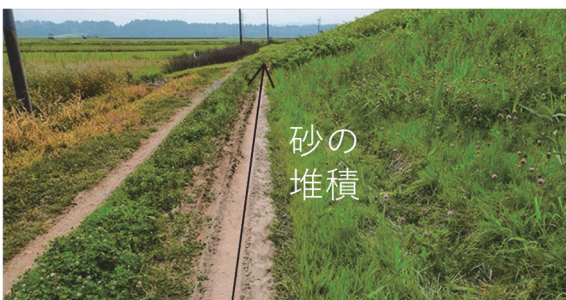
令和2年7月豪雨により最上川では多数の浸透被災が確認されている。最上川右岸81.5kはこのような被災箇所の1つで、裏法尻付近からの漏水・噴砂（写真-2）と小段上部の裏法面の陥没（写真-3）、亀裂が確認された。

部分開削調査の結果、噴砂は堤体由来であることが分かり、堤体土が吸い出されたために法面に陥没や発生したと考えられる<sup>4)</sup>。

写真-2 最上川右岸81.5k付近の法尻で確認された噴砂による砂の堆積

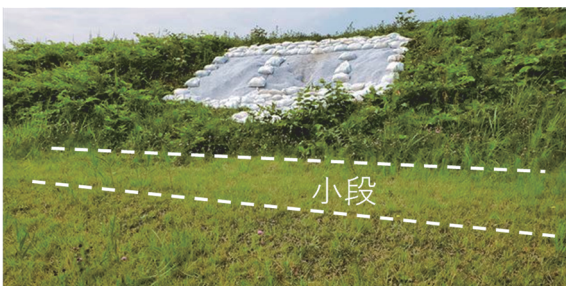
写真-3 最上川右岸81.5k付近の法面陥没

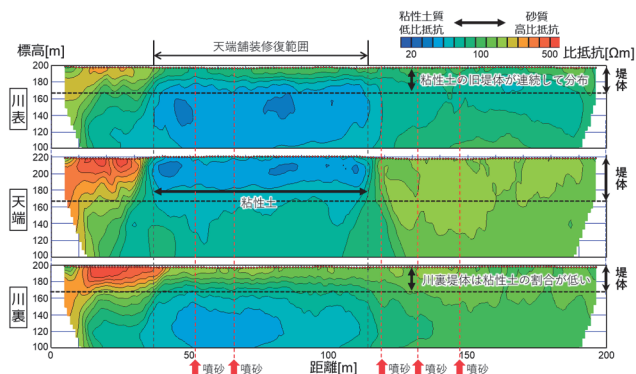
図-3に、川裏法尻で漏水が認められた堤防での物理探査による調査事例を示す。川表小段、天端、川裏小段の3カ所で堤防縦断方向に電気探査を実施した結果となる。電気探査は一定間隔で電極棒を地面に設置し、地盤の電気の流れやすさを調べる手法である。一般的に単位体積あたりの電気の流れにくさの分布（電気比抵抗分布）が得られる。地下水位より上位にある堤体および堆積平野の浅部地盤では、多少の水分率の相違に因らず、電気比抵抗が低く導電性が高い領域は粘性土によるものと考えてよい。

すなわち、図-3では、40m～110mの区間に粘性土が存在していることがわかる。これは、天端道路の舗装が修復されている区間と一致している。一方、川表の小段は、旧堤体の天端に相当し、旧堤は切れ目なく粘性土で築堤されていることがわかる。この結果から、漏水は河川水の浸透ではなく、雨水が堤体内を集中的に流れることによって発生したものと推測され、開削調査の結果とも整合していた。

図-3 堤防における電気探査調査例
