# 街路樹における根上りの発生実態と要因

飯塚康雄・大石智弘

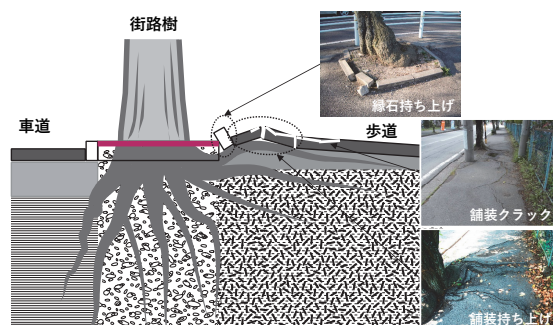
図-1 根上りの障害形態

ミズキは障害があまり見られなかった樹種として2回目のみで対象とした。ただし、同じ樹木を2回目に調査する際に歩道舗装等の改良が行われている箇所は除くこととし、総調査本数は739本となった。根上り障害は、縁石の持ち上げ（以下「縁石凸」という。）、歩道舗装のクラック（舗装C）及び持ち上げ（舗装凸）とし（図-1）、樹木形状と植栽地形状及び根上り障害の発生有無と規模を測定した。なお、このうち一つでも障害が発生していたものは「いずれかの形態」として集計した。

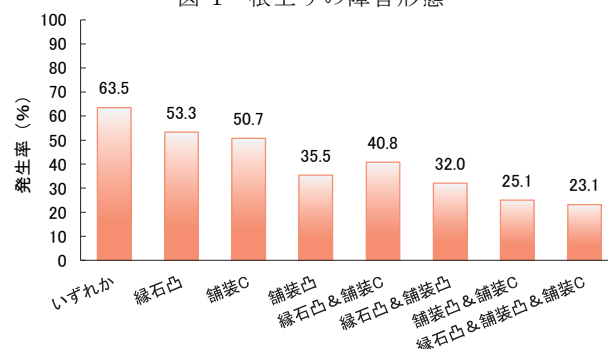
図-2 根上りの発生率

根上りがいずれかの形態で確認された発生率は12種合計で63.5%となり、形態別でみると縁石凸が53.3%と最も高く、次いで舗装Cの50.7%、舗装凸の35.5%の順となった（図-2）。

この結果から根上りの発生過程は、初めに樹木に最も近い縁石が持ち上げられた後、舗装下に伸長した根系が肥大成長することで舗装に亀裂を発生させながら舗装を持ち上げるものと推察された。

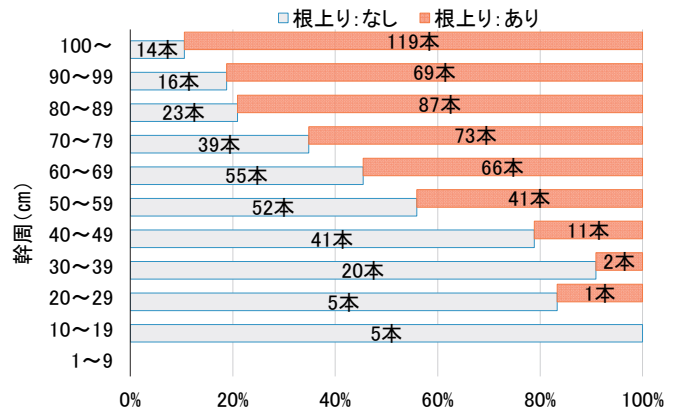
図-3 幹周階層別の根上り発生の有無

幹周を階層で区分して比較すると、幹周20cm以上で発生が確認された以降、幹が太くなるに伴って発生割合が高くなり、60cm以上では50%を超えた。さらに幹周が大きくなると発生割合も高くなり、100cm以上で約90%に達した(図-3)。

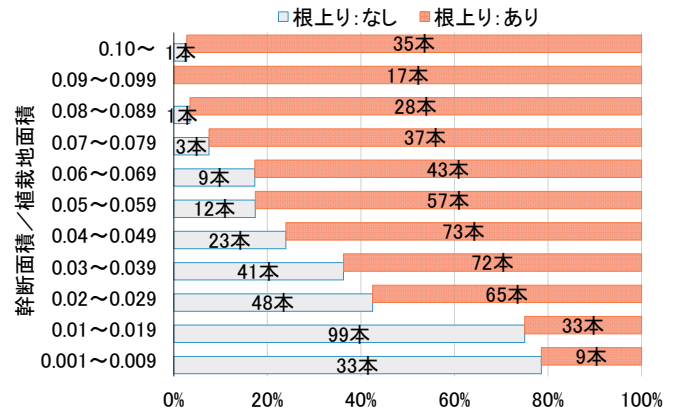
図-4 植栽地面積比と根上り発生の有無

植栽地面積に対する幹断面積の割合での比較では、幹の植栽地面積比が0.02を超えると発生割合が50%を超え、さらに植栽地面積比が大きくなるとともに発生割合も高くなった(図-4)。

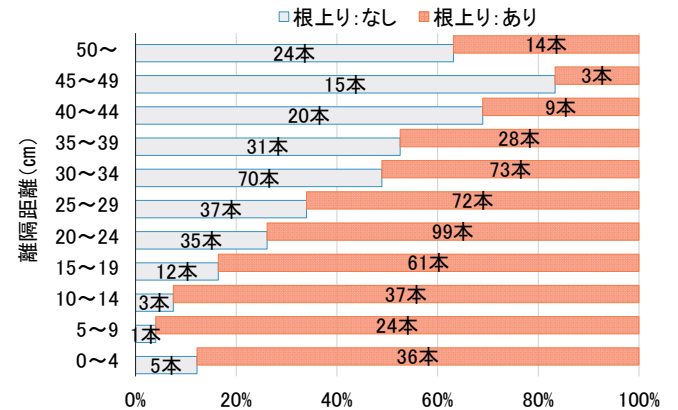
図-5 樹木と縁石の離隔距離と根上り発生の有無

樹幹の歩道端から縁石までの離隔距離(最短部)を比較すると、離隔距離が50cm以上でも根上りは確認できるものの、35cm未満と短くなると発生割合が50%を超えた。さらに樹木と縁石が近づくにつれて発生割合は高くなった(図-5)。

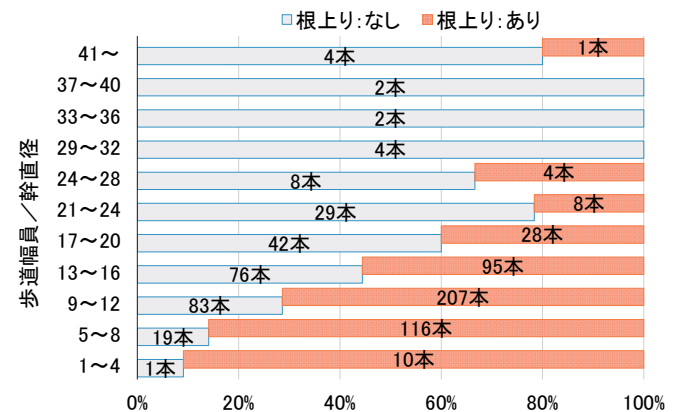
図-6 歩道幅員比と根上り発生の有無

幹直径に対する歩道幅員の比率(=歩道幅員/幹直径。以下、歩道幅員比と呼ぶ。)を比較すると、歩道幅員比が16以下になると発生割合が50%を超えた。さらに歩道幅員比が小さくなるとともに発生割合も高くなった(図-6)。
