# 平成28年熊本地震により被災した木山川橋の フーチング基礎の損傷原因推定

後藤源太

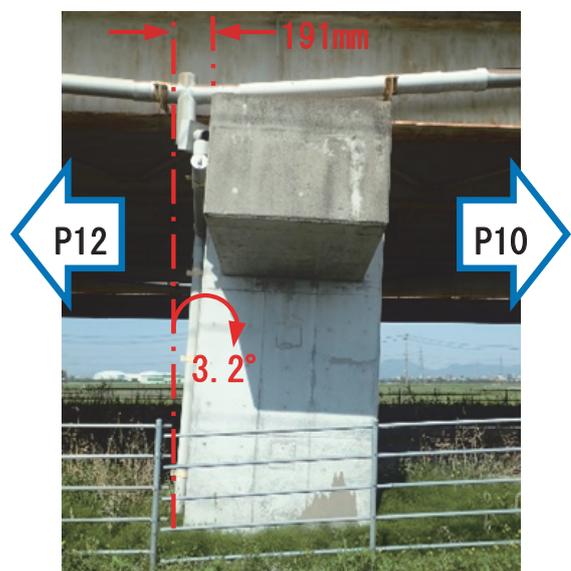
写真-1 P11橋脚変状

木山川橋では鋼製支承の損傷とそれに伴う桁の座屈や路面沈下のほか、橋脚梁部の損傷等の様々な被害が確認された。中でも下り線P11橋脚は外観目視で分かるほど起点側へ大きく傾斜していた（写真-1参照）。しかし、P11橋脚の支承は可動支承であり、本来、地震時には支承部には摩擦力しか作用せず、地震による上部構造の慣性力は作用しない構造であった。そこで、P11橋脚の詳細な被災状況を把握するための調査を行い、P11橋脚が傾斜するに至る損傷原因の推定を試みた<sup>1)</sup>。

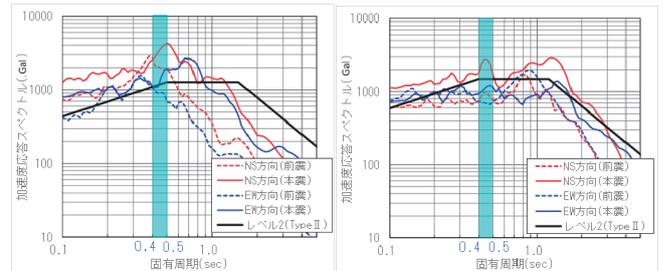
図-5 加速度応答スペクトル

図-5は、NEXCO観測所のうち、木山川橋に近い熊本ICと御船ICで観測された熊本地震の前震と本震の加速度応答スペクトルを示す。木山川橋の固有周期は0.4～0.5秒程度（図中着色部）であるが、熊本地震では道路橋示方書・同解説V耐震設編（以下「道示V」という。）のレベル2タイプII

地震動(B2地域、Ⅲ種地盤)を上回る加速度が作用したものと考えられる。

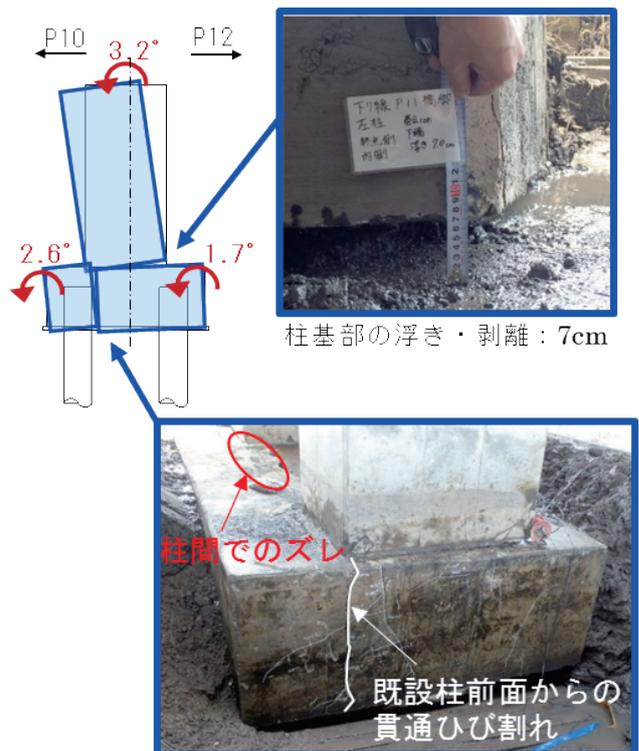
図-6 P11橋脚フーチングと柱基部の損傷状況

図-6は、本震後に実施したP11橋脚の傾斜計測と柱基部の状態を確認した結果であるが、柱部では $3.2^\circ$ の傾斜を確認した。また、P11橋脚は補強主鉄筋をフーチングに定着しないRC巻立による耐震補強を行っているが、柱基部では、フーチング上面から最大7cm程度の浮き上がりを計測した。

柱基部同様、図-6、写真-2にフーチングの損傷状況を示す。フーチング周辺の土を取り除き、損傷状況を確認した結果、フーチング上面の既設柱前面からフーチング下端にかけて貫通ひび割れが発生していることを確認した。また、ひび割れに伴うフーチングの傾斜が生じており、ひび割れを挟んでフーチングの起点側で $2.6^\circ$ 、終点側で $1.7^\circ$ の同一方向の傾斜を確認した。なお、鋼管杭の状況を確認するため、フーチング下面から約2.5mの掘削を行ったが、鋼管杭の変形や亀裂などの損傷は確認されなかった(写真-3)。

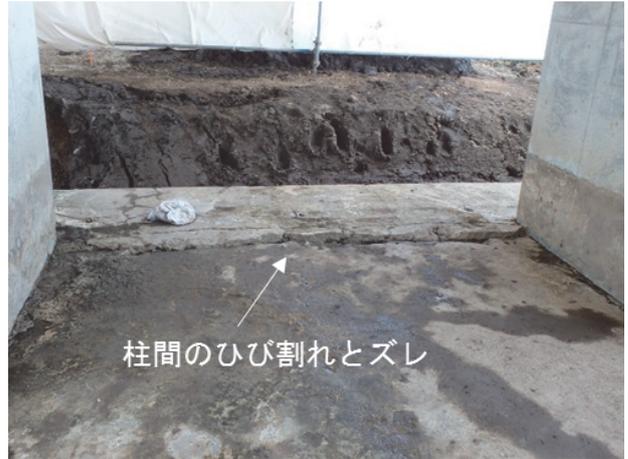
写真-2 フーチング上面の柱間のひび割れ

現行の設計基準では、P11橋脚のフーチングは、フーチングの張出長と有効高さの関係から、せん断に対する照査が不要となる形状であり<sup>2)</sup>、せん断に対しては大きな耐力を有しているはずであった。しかし、木山川橋の鋼管杭とフーチングの結合方法は、杭をフーチング内に埋込む「方法A」<sup>2)</sup>が採用されており、埋込まれた鋼管の外縁とせん断ひび割れ面がほぼ同位置にあったことから、鋼管埋込み部が弱点となり、設計上の有効高と実際のせん断耐力に寄与した有効高が異なる可能性が考えられた。そこで、フーチングの有効高をパラメータとし、フーチングのせん断耐力とそれに相当するせん断力を発生させる橋脚天端での水平力を検討した。

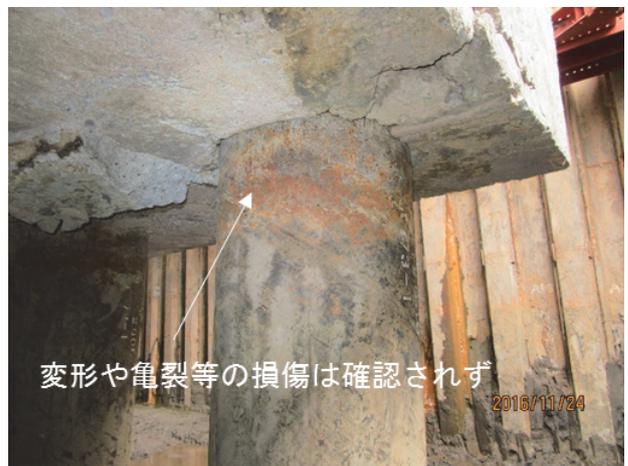
写真-3 杭頭部の確認状況

なお、図-8に示すように、柱の終局耐力が1600 kN程度であるのに対し、杭基礎は3200kN程度の降伏耐力を有し、杭頭の目視調査で鋼管杭に損傷が確認されなかったことも踏まえると、既設鋼管杭は健全であると考えられる。

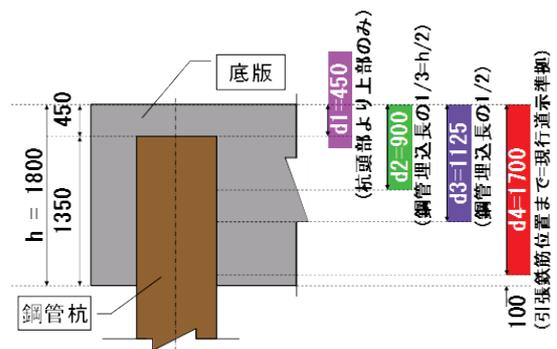
図-7 フーチングのせん断耐力検討結果

検討結果を図-7に示す。検討の結果、有効高によってはフーチングのせん断耐力が現行基準の約1/4になることが分かった。

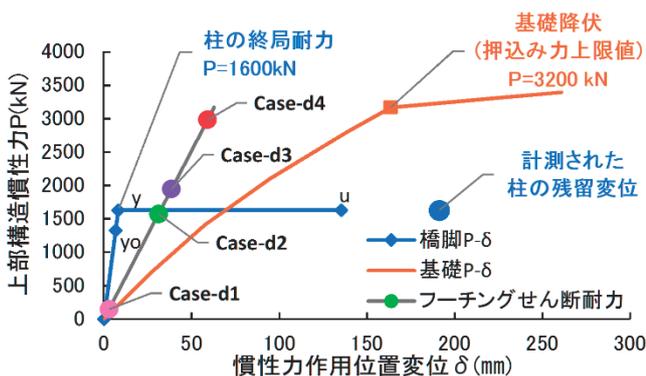
図-8 橋脚天端でのP- $\delta$ 関係と各部材の耐力の比較

の両方に損傷が生じていることから、フーチングのせん断破壊と柱基部の曲げ破壊はほぼ同時に生じたものと考えられ、フーチングのせん断耐力は柱の終局耐力と同等以下であったと考えられる。

図-8において、フーチングのせん断耐力がCase-d1の場合は、フーチングのみに損傷が生じ、柱は降伏に達しない。一方、フーチングせん断耐力がCase-d3、d4の場合では、フーチングのせん断耐力が柱の終局耐力以上となるため、フーチングのせん断ひび割れは発生せず、実際の被災状況と矛盾する。

よって、フーチングのせん断耐力は、柱の終局耐力に相当する上部構造の慣性力が作用した場合にフーチングのせん断破壊が生じるCase-d2が妥当と言える。したがって、P11橋脚フーチングのせん断耐力に寄与するフーチングの有効高は $h=900\text{mm}$ 程度、すなわち現行基準の約1/2程度のコンクリート断面しかせん断に対して有効に寄与していなかったと推定できる。
