国道9号出雲市多伎町地すべりの災害応急復旧

竹江 仁

国土交通省中国地方整備局  
松江国道事務所 副所長  
TAKEE Hitoshi

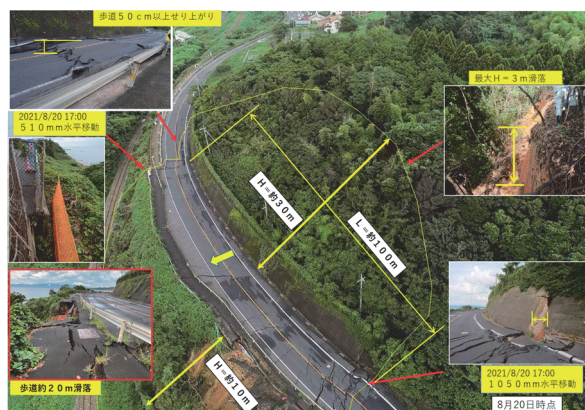
令和3年8月11日からの前線による影響で、西日本から東日本の広い範囲で大雨となり、島根県出雲地方でも総雨量**250mm**を超える記録的な大雨となった。その後、同年8月18日、中国地方整備局松江国道事務所管内における出雲市多伎町小田の国道9号で、約100mにわたって路面の亀裂や隆起、歩道が崩落するなど大規模な地すべりが発生（写真-1）。同町多伎から大田市朝山町までの9.1km区間の全面通行止めを行った。

写真-1 出雲市多伎町地すべりの被災状況

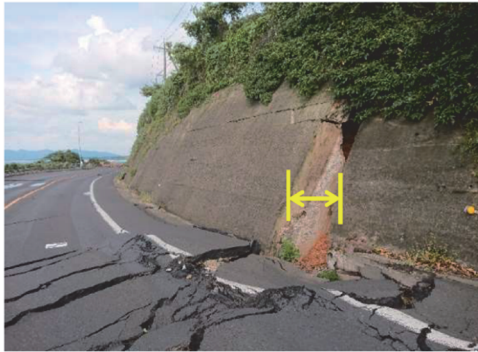
17時には、道路変状範囲の起点側で約80cmの路面隆起、終点部の擁壁のズレは105cm程度まで拡大した（写真-2）。

写真-2 8月18日17:00擁壁のズレ（終点側）

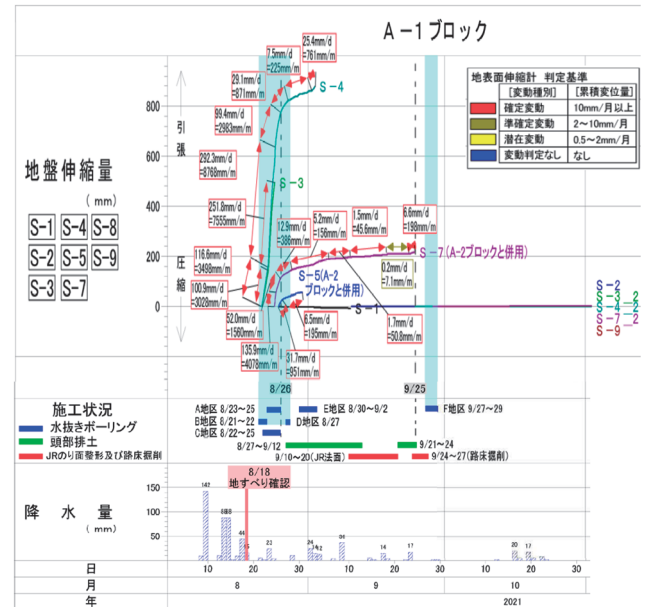
地盤伸縮計による計測を適宜実施し発災当初では、200mm/日を越える変位が確認されたが、応急対策の進捗と共に8月26日頃から変位速度が低下（25mm/日程度）し、9月25日頃に変位は概ね収束したと考えられる。（図-3、4）

これは、応急対策として実施した頭部排土による荷重低減、水抜きボーリングによる地下水の低下などによる効果と考えられる。

図-3 A-1ブロック地盤伸縮量・施工状況の経過

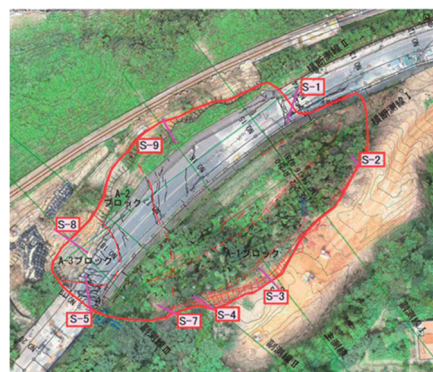
図-4 地盤伸縮計の配置

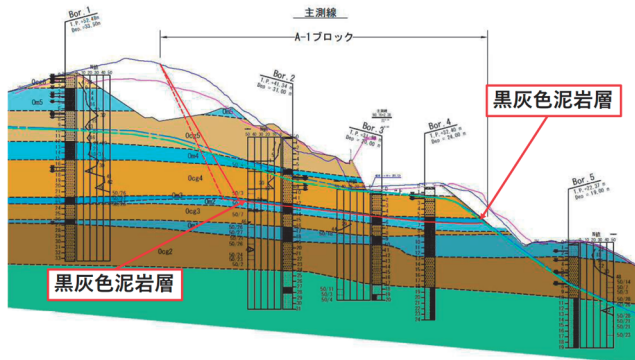
地すべり土塊内において、地質調査ボーリングを13箇所実施して整理した結果、礫岩・泥岩や砂岩泥岩互層が互層状になっている。図-5に代表的な地すべり断面図を示す。このうち、すべり面の特徴を有する黒灰色の泥岩部に鏡肌と条線が確認された。（写真-5）この泥岩層は、国道9号下の法面の崩落土砂の撤去時に確認された黒灰色の泥岩層とも合致している。

図-5 地すべり断面図

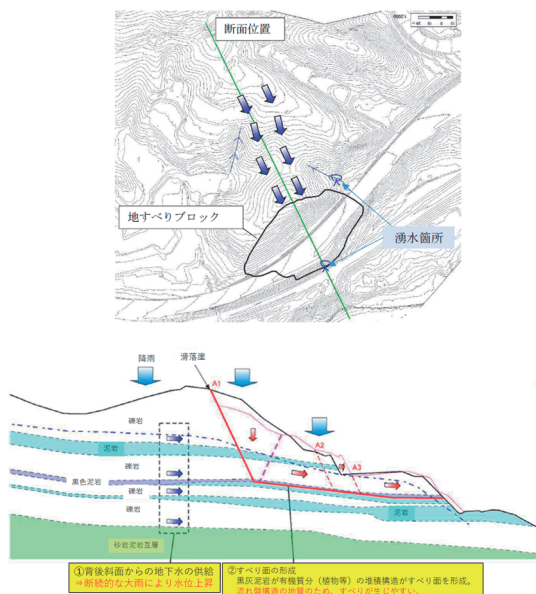
- (1) 調査地の地質は、連続して泥岩・砂岩・礫岩の互層が分布し、砂岩層中を地下水が流れやすい地質構造となっている。
- (2) 脆弱面が形成されやすい有機質分を多く含む黒灰色の泥岩が面的に分布している。
- (3) 地層が斜面傾斜に対して流れ盤になっている。

上記の素因から、大雨によって背後地から供給された降雨が地層に沿って地下水として供給され、地すべりブロック内の地下水位が上昇したことにより、脆弱な黒灰色泥岩が不安定化して、すべり面を形成したと考えられる。

図-6 地すべりの誘因

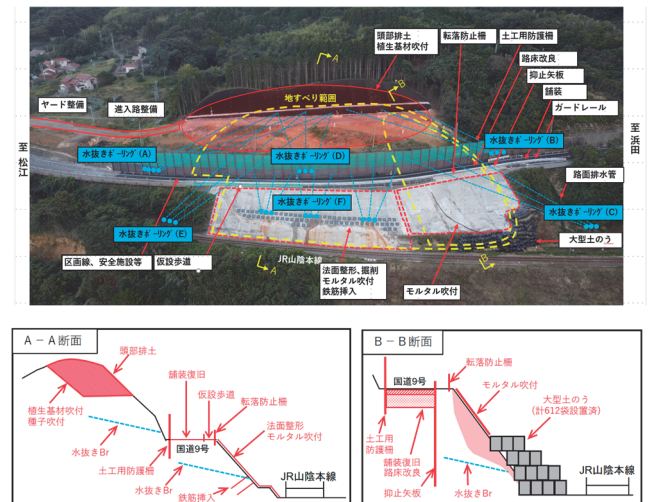
図-7 応急復旧施工内容

国土技術政策総合研究所（以後「国総研」という。）、土木研究所（以後「土研」という。）の方々と被災状況を確認、地すべり変動抑制として、地下水の排除（排水ボーリング）、地すべり土塊の荷重軽減（頭部排土）などの助言も踏まえ応急復旧の施工内容（図-7）を策定した。

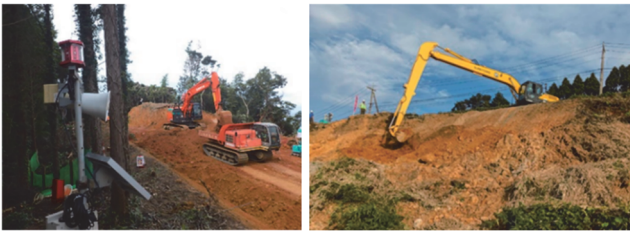
写真-6 頭部排土状況 写真-7 JR法面整形状況

頭部排土は、8月20日に起点側の施工ヤード整備に着手、約5,300m<sup>3</sup>の土砂撤去（写真-6）を9月2日までに完了させた。その結果、地すべり土塊の移動量が10mm以下/日まで低下することができた。

JR側法面は、2次災害防止の観点から法面整形（写真-7）、モルタル吹付（約1,000m<sup>2</sup>）、地すべり層付近の鉄筋挿入（70本L=3m）（写真-8）、落石防止ネット、追加の水抜きボーリング（9本総延長285m）を9月30日に完了させ、地すべり移動量もほぼ収束した。

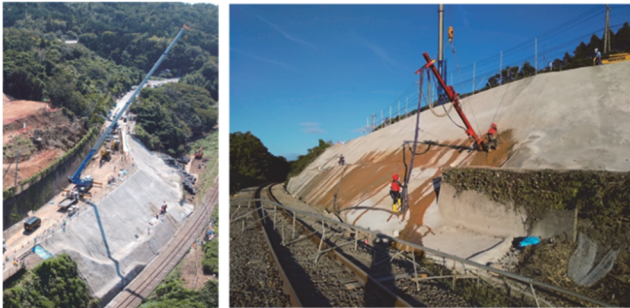
写真-8 JR側法面鉄筋挿入状況

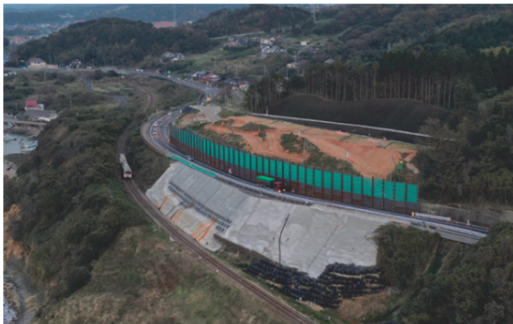
写真-9 片側交互通行による供用開始

国道9号を片側交互通行での供用を再開（写真-9）し、地域の遮断を解消した。

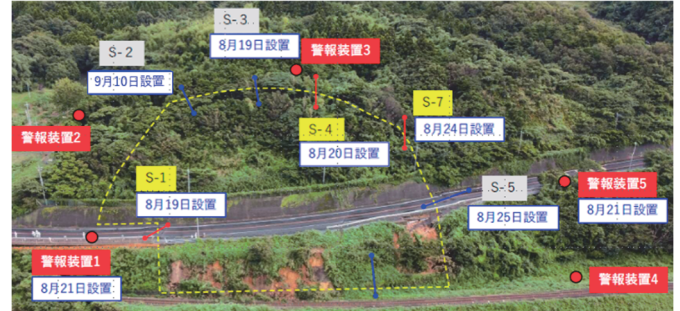
図-8 伸縮計設置位置

作業中は地すべり挙動をリアルタイムで観測するため伸縮計（図-8）による計測施工を実施、作業中止基準（図-9）を定め安全に作業を実施した。
