## 国道210号赤岩地区災害復旧

古原正人・伊藤康弘

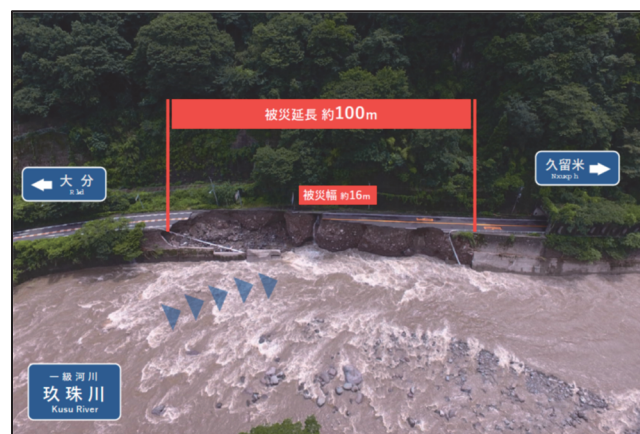
写真-1 被災状況写真（令和2年7月9日撮影）

赤岩地区で発生した道路陥没の規模は、高さ約20m、幅約10～16m、延長約100m、崩壊土砂量約2万 $\text{m}^3$ におよぶ（写真-1）。国道の下には一級河川筑後川水系の急流河川である玖珠川が山間を縫うように東西方向に並走して流れている。崩壊箇所は川の流れがカーブする場所にあり、水の勢いが強い水衝部にあたるため、崩壊箇所周辺の残存土砂は、降雨に伴う河川水位の上昇と洗掘により更に流出する可能性があった。

今回の道路崩壊は、河川の水衝部にある道路護岸の基礎洗掘と、河川水位の急激な上昇・下降により、護岸背面の裏込め土と風化した地盤が吸出しを受けたことと、道路背後の急傾斜地からの表流水の集中等により護岸背面土砂の流出を助長し、崩壊に至ったものと考えられる。

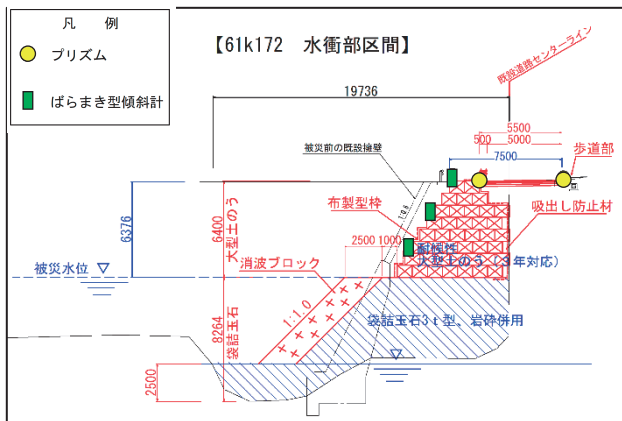
図-1 応急復旧時の動態観測横断面図

このような状況のなか、応急復旧対策後の二次災害を防ぐことを最重要課題として、応急復旧箇所やその周辺の不安定な地盤の挙動を監視しながら工事を進める必要があった。そこで、施工時の安全確保及び恒久対策計画に資するデータ収集を目的として、被災直後より各種観測計器を設置し、仮復旧箇所周辺の監視・計測を実施し施工を進めた（図-1）。

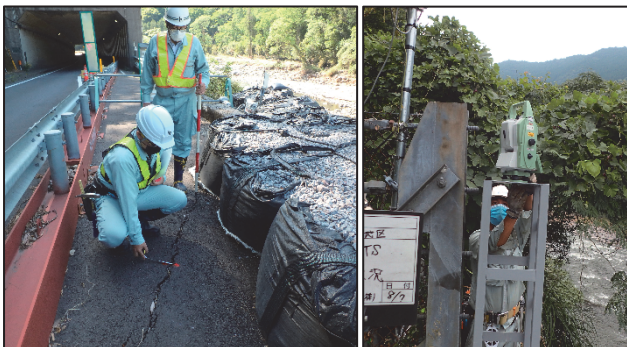
写真・3 動態観測状況(左:手計り観測、右:TS設置状況)

赤岩地区での動態観測は、路面の川側と山側の両端にプリズムを設置してトータルステーション(TS)により地盤変位を、また、大型土のうの上にばらまき型傾斜計を設置して路体表面の傾斜を計測し、更に、河川内に水位計を設置して応急復旧対策後の自動計測を行った（写真・3）。

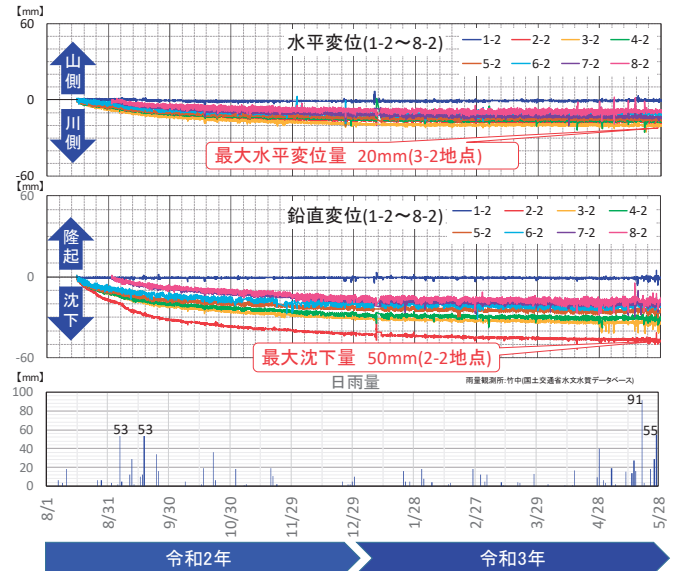
図・2 動態観測結果(道路川側の地盤変位)

この結果(令和2年8月～令和3年5月;図・2)によると、時間とともに路面川側の地盤が最大20mmほど川側へ変位し、最大50mmほど沈下したが、全体的に見ると、応急復旧対策を行った道路の地盤変位は大きくなく概ね安定した状態にあった。
