# 豪雨による道路土工構造物の洗掘及び道路斜面崩壊等の被害における交通機能への影響分析

吉川昌宏・渡邊一弘

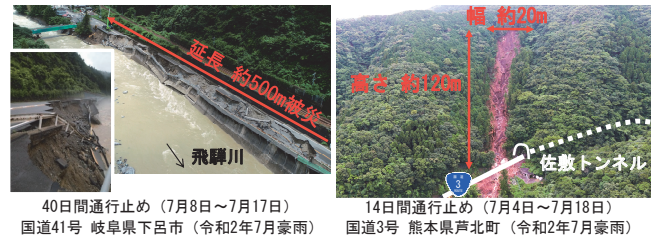
近年の激甚化する豪雨による洗掘及び斜面崩壊等の災害により道路構造物の損壊等が生じ、道路の交通機能を喪失する事象が多く発生（例えば、写真-1）している。国土技術政策総合研究所では、土木研究所と共にこれら被災事象に対して技術支援を行うと共に、被災事例の整理分析等を通じて基準類の改訂検討等を行っているところである。

写真-1 交通機能が喪失する事例

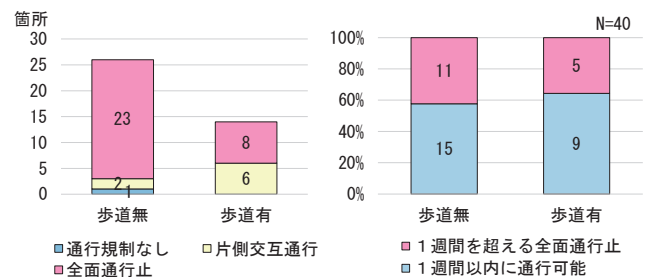
洗掘による被災箇所は、全て2車線道路であり、横断面の構成のうち車道部と河川の離隔に着目し、川側の歩道の有無と交通機能への影響度の関係を分析した。この結果、被災時においては、歩道が設置されている場合の方が全面通行止となる割合が小さいが、被災後1週間以内に一般車両が通行可能な割合は、両者とも概ね6割程度で大差がない傾向であった（図-1）。これは、歩道を有する道路構造の場合、車道まで洗掘される割合が低下するものの、一旦洗掘にて被災すると、河川内作業が必要となり復旧作業の手間や、河川管理者との調整に時間を要することが要因と考えられる。

図-1 歩道の有無による被災時の通行規制（洗掘被災）

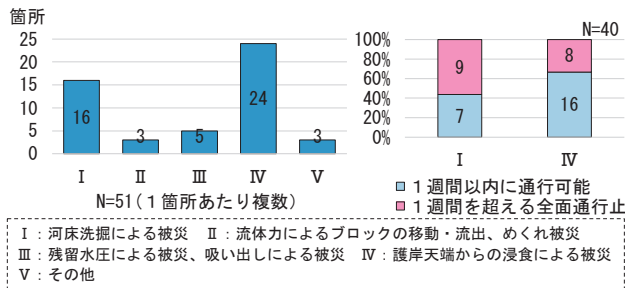
そのほか、被災箇所を、「美しい山河を守る災害復旧基本方針」<sup>1)</sup>にて示されている被災形態に区分した上で、交通機能への影響度との関係について分析した。この結果、「Ⅰ：河床洗掘による被災」と「Ⅳ：護岸天端からの侵食による被災」が多く発生していることがわかった。また、被災後1週間以内に一般車両が通行可能な割合は、Ⅰが4割程度と低い傾向であり（図-3）、これらの被災形態を対象に、交通機能に影響を及ぼしうる被

図-3 被災形態と被災時の通行規制

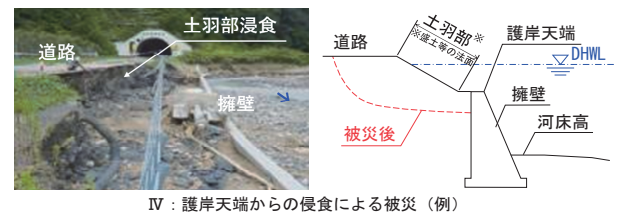
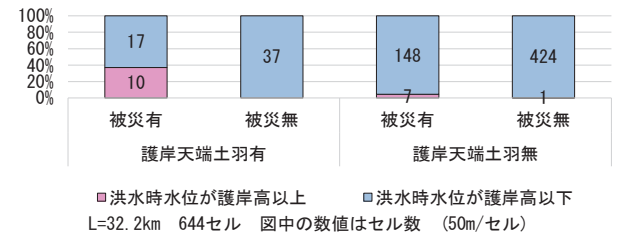
図-5 豪雨による水位上昇における被災の状況

「護岸天端からの侵食による被災」に関しては、豪雨時の被災水位(DHWL)と護岸構造に着目し分析を行った。この結果、護岸天端より上部に土羽を有する構造は、土羽が無い構造より被災を受けやすく（図-5）、また、洪水時の水位が護岸天端を超過した場合、全ての箇所で被災が発生していた。このため、護岸天端より上部に土羽を有する構造は、被災リスクの高い条件であると考えられるが、対策を講じることを念頭におくと、同様な箇所が多く存在し、対策実施の実現性での課題が懸念されることから、今後、更に被災の可能性の高い条件を絞り込んで対策手法を検討していく必要がある。

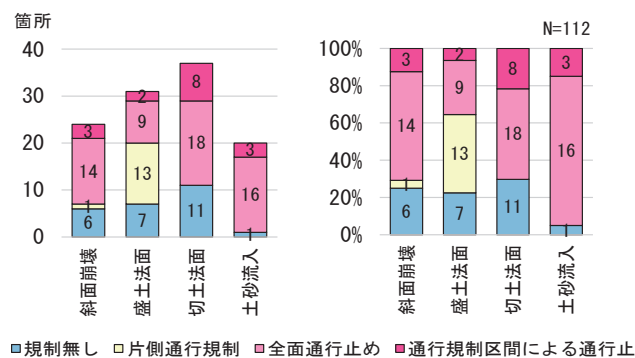
図-6 災害の種類と通行規制 (斜面崩壊等)

災害の種類と交通機能への影響度の関係は、斜面崩壊及び溪流等からの土砂流入が発生した場合については、全面通行止となる可能性が高いものとなった。特に土砂流入が発生した場合は、殆どが全面通行止となる傾向であった (図-6)。

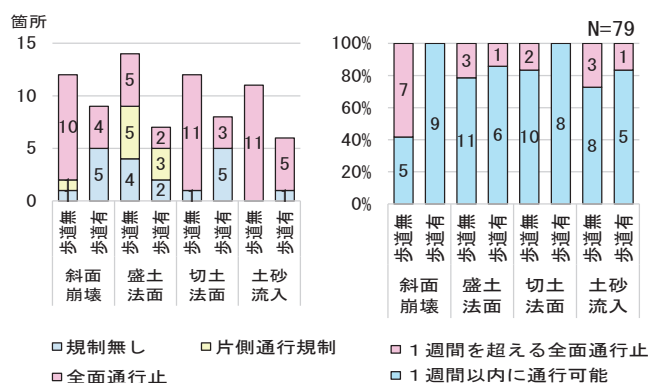
図-7 歩道の有無による災害時の通行規制 (斜面崩壊等)

また、道路幅員の余裕度の優位性を検証するため、車道が2車線を有する道路 (異常気象時通行規制区間による通行止を除く。) 79件を対象に、道路の横断面の構成のうち歩道の有無に着目し交通機能との関係を分析した。この結果、特に斜面崩壊については、歩道を有する構造の場合、全面通行止の割合が低下する傾向が顕著であるほか、被災後1週間以内に一般車両が通行可能な割合も高くなる傾向であった (図-7)。

これは、車道部以外に歩道等のスペースを有する道路構造の場合は、復旧作業における作業ヤードが確保できたため早期交通開放に至ったことが要因と推察された。なお、分析した斜面崩壊の殆どが、「切土工・斜面安定工指針」<sup>2)</sup> に示す表層

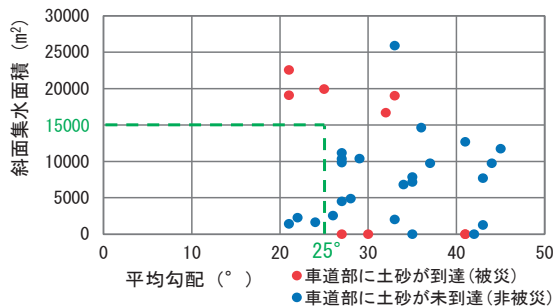
この結果、概ね斜面の平均勾配が25°未満かつ斜面の集水面積が15,000m<sup>2</sup>未満の場合は、全ての箇所で車道部に土砂の到達しなかった一方、概ね斜面の平均勾配が20°以上の条件で集水面積が15,000m<sup>2</sup>以上の場合は、車道部に土砂が到達する割合が高いものとなった (図-8)。このため、一定勾配以上の急な斜面において、集水地形により集水面積が大きな場合は、豪雨により崩壊する土砂が車道部に到達しやすく、被災リスクが高いと考えられる。

図-8 集水面積と斜面平均勾配（斜面崩壊）

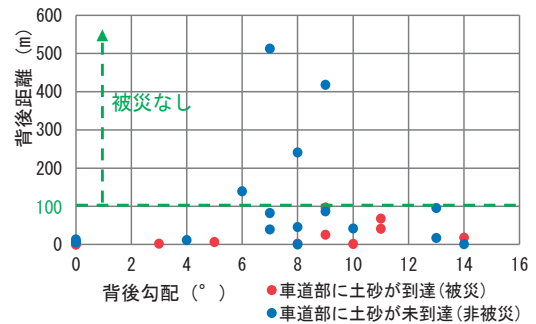
図-10 背後距離と背後勾配（土砂流入）

この結果、背後距離と背後勾配の関係に着目すると、背後距離が100m以上の場合は、車道部に土砂が到達しない傾向であった（図-10）。また、渓流の集水面積と渓流内平均勾配の関係は、渓流内平均勾配が概ね25°程度で被災箇所と非被災箇所の区分ができる傾向であった（図-11）。

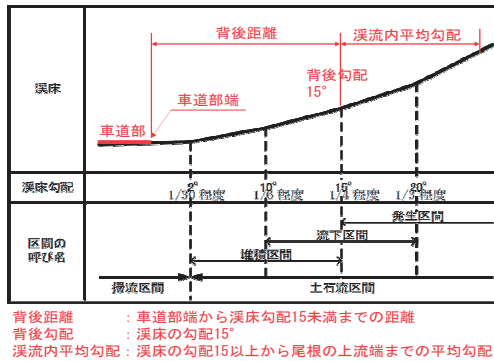
図-9 土砂流入における整理項目の設定

考に、土砂堆積が開始する堆積区間の勾配15°に着目し、図-9に示す背後勾配、背後距離、渓流内平均勾配を設定し、その区間距離を整理し分析を行った。

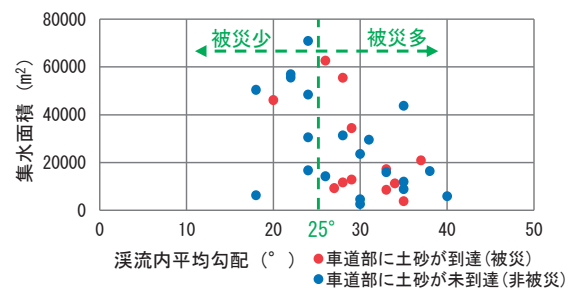
図-11 集水面積と渓流内平均勾配（土砂流入）
