近年施工された横断構造物上のコンクリート舗装の補強実態等に関する調査結果

堀内智司・若林由弥・桑原正明・渡邊一弘

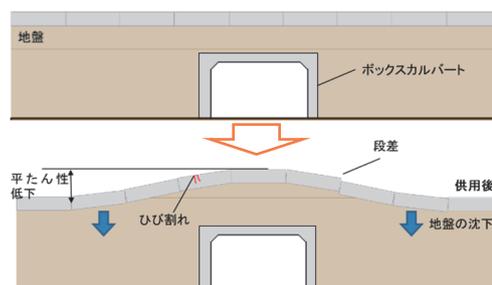
図-1 ひび割れや段差の発生メカニズム

横断構造物を有するCo舗装に生じうる損傷種類およびそのメカニズムについて整理を行った。横断構造物を有するCo舗装で想定される損傷種類としてはひび割れや段差があり、その発生メカニズムを示すと図-1のように整理される。盛土部が時間経過に伴って圧密沈下する際、例えば横断構造物としてボックスカルバートが設置されていると、ボックスカルバート部とそれ以外で盛土高の違いから裏込め材の沈下量に差異が生ずる。この結果、ボックスカルバート周囲で不同沈下が生じることとなり、Co版ではひび割れや目地部の段差等が発生すると考えられる。

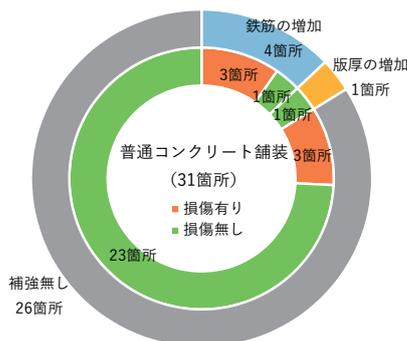
図-8 普通Co舗装における補強の有無と損傷の有無の関係

図-8及び図-9に損傷の発生状況を示す。連続鉄筋Co舗装については補強の有無にかかわらず損傷が確認されなかった。また、普通Co舗装については6箇所ひび割れは確認されたが、補強の有無と損傷の発生については、明確な関係性が見られなかった。これは、今回調査した箇所がいずれも施工後間もなく、そもそも損傷の発生数が少なかったことが大きな要因と考えられ、引き続き継続して供用性の調査を実施していく必要がある。

なお、図-8の普通Co舗装において、「鉄筋の増加」の補強事例4箇所の内、3箇所に横断ひび割れ等の損傷がみられたが、補強で用いた鉄網類はひび割れの発生を抑止するものではなく、ひび割れ幅の拡大を抑止してかみ合わせにより荷重伝達を確保する役割を担っており、更に長期の供用性を調査する必要がある。一方、無補強事例26箇所の内、3箇所損傷がみられた。土被り厚さや盛土高さで分析したも

の、前述のとおり路床より下の路床内に横断構造物が存在する事例であり、損傷件数自体も少ないことから傾向は把握できなかった。横断構造物に起因する損傷か否かの観点を含め、今後の供用性を調査していく必要がある。

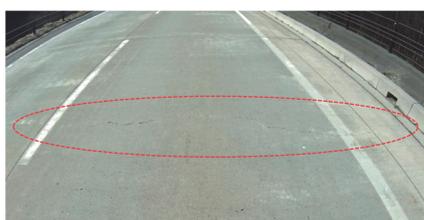
写真-1 横断ひび割れの例

確認された損傷として横断ひび割れの例を写真-1に示す。このほか、連続鉄筋Co舗装におけるY型・クラスタ型ひび割れや目地材の飛散や目地部の角欠け等の損傷が確認された。ここで、Y型・クラスタ型ひび割れや目地部の損傷(目地材の飛散、目地材のはみだし等)について、横断構造物が与える影響を確認するため、横断構造物の設置箇所

の前後1kmにおける発生状況を確認した。その結果、Y型・クラスタ型ひび割れや目地部の損傷については横断構造物の埋設箇所以外でも生じていることが確認され、Y型・クラスタ型ひび割れや目地部の損傷は横断構造物に起因するとは考えにくいことから、横断ひび割れのみに着目して整理を行った。
