# シェッドの健全性及び変状の傾向と特徴

谷 俊秀・澤口啓希・谷口勝基・西田秀明

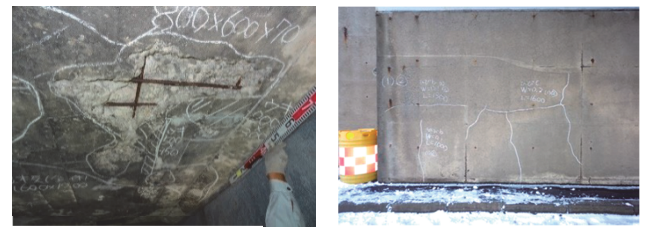
図-12 RC製シェッド 変状状況の例

部材の健全性が判定区分Ⅱ及びⅢと診断された部材を対象として、部材毎に変状の種類と変状程度を整理した結果を図-11に示す。また、変状状況の例を図-12に示す。ひびわれは頂版及び山側壁・柱で特に多く、谷側柱など他の部材とは発生数に大きな差がある。また、うきや剥離・鉄筋露出は頂版及び谷側柱で多いが、これらに比べると山側壁・柱での発生数は少ない。これらのことから、RC製シェッドでは、変状が主要部材に同程度で生じるのではなく、頂版及び柱・壁の変状が発生しやすい傾向にあるといえる。また、谷側柱はひびわれの発生数自体は少ないものの、うきや剥離・鉄筋露出は多く生じており、山側壁・柱に比べると部材の耐荷力や耐久性の低下度合いは大きいと推測される。このような状態になっているのは、RC製シェッドは図-5及び図-7より北海道の沿岸部に比較的多く設置されていることから、波浪による海水や飛来塩分による塩害が発生しやすい環境にあり、この影響を海側にある谷側柱が最も受けやすい位置にあることが要因の一つと考えられる。

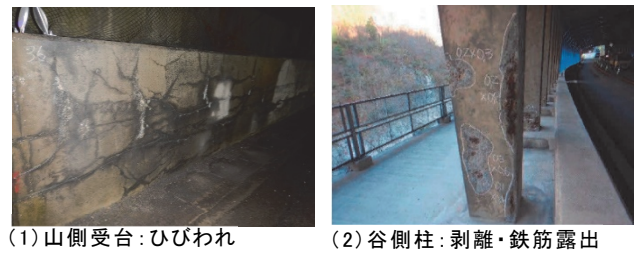
図-15 PC製シェッド 変状状況の例

に多く、谷側柱や谷側基礎、主梁などの他の部材とは発生数に大きな差がある。また、うきは谷側柱、剥離・鉄筋露出は谷側柱、主梁で多いが、これらに比べると頂版、横梁、山側受台、谷側基礎での発生数は少ない。これらのことから、PC製シェッドでは、RC製と同様に主要部材に同程度に変状が生じるのではなく、谷側柱や山側受台、主梁に発生しやすい傾向にあるといえる。なお、谷側柱では、ひびわれ、うき、剥離・鉄筋露出が満遍なく生じており、他部材と比べ部材の耐荷力や耐久性の低下度合いが大きいと推測される。このような状態となっているのは、PC製シェッドが図-5及び図-7より、北陸や中部地方の沿岸部の一部や山地部に多く設置されていることから、飛来塩分や凍結防止剤による塩害が発生しやすい環境にあり、谷側柱が最も影響を受けやすい位置にあることが要因の一つと考えられる。

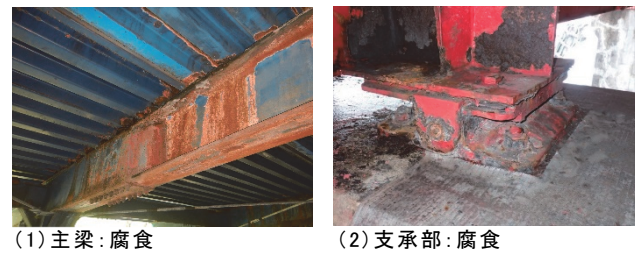
図-16 鋼製シェッド 変状状況の例

部材の健全性が判定区分Ⅱ及びⅢと診断された部材を対象として、部材毎に変状の種類と変状程度を整理した結果を図-14に示す他、変状状況の例を図-16に示す。頂版、梁、柱、支承部といった鋼製の部材全てで腐食や防食機能の劣化が多く確認されており、コンクリート部材が多くを占める山側受台、谷側柱、山側壁との変状数には大きな差がある。また、鋼部材の主要部材に同程度に変状が生じる傾向にある。鋼部材では他材質と比

較し、変状程度eの割合が多い傾向にあり、コンクリート部材よりも部材の耐荷力や耐久性の低下度合いが大きいと推測され、図-10で示した鋼製シェッドで判定区分Ⅲが多い理由の要因と考えられる。鋼製シェッドは、図-5及び図-7より中部地方の山地や北海道、北陸に多く、全体の約8割が積雪寒冷地域に設置されていることから、凍結防止剤による塩害が発生しやすい環境にある。加えて建設時期の古い施設が多く、経年による材料劣化が進んでいることや、部材接合部や支承部周りの複雑で入り組んだ部分に塵埃や雨水、土砂等が堆積し腐食が生じやすい環境にある部分が多いと

いった特徴も、RC製やPC製と比べて変状が多く生じている原因の一つであると考えられる。
