事例調査による砂防堰堤の損傷に至る過程の推定

三浦光太郎・山田 拓・石田孝司

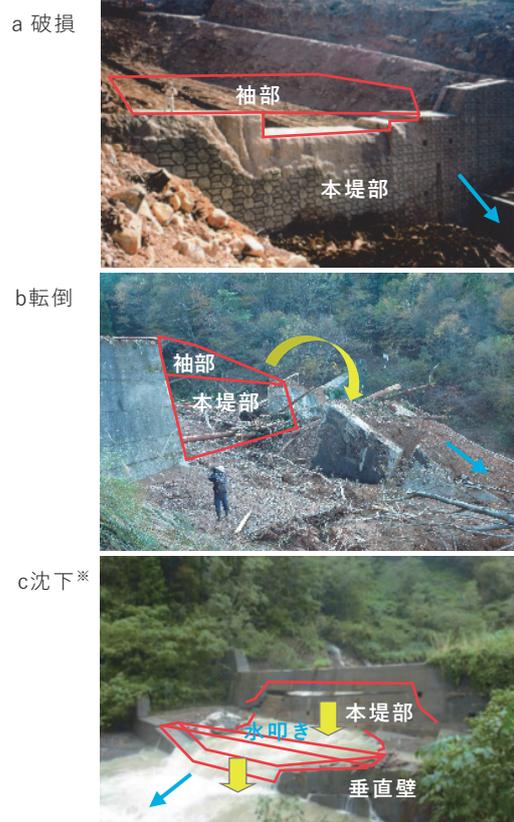
(a)本堤部破損事例では、本堤部の一部あるいは全体が失われ、堤高が低下していた(写真-1a)。この事例は16箇所を確認され、いずれも袖部の破損が見られた。また、本堤部の上部側が破損した事例は、主に打ち継ぎ目を境に分離していた。

(b)本堤部転倒事例では、非越流部の目地と目地の区間の堤体の一部が下流側へ倒れていた(写真-1b)。この事例は1箇所を確認され、計画規模を上回る降雨によって発生した土石流が非越流部に衝突し、袖部と共に転倒した可能性が高い⁴⁾と考えられている。

(c)本堤部沈下事例では、本堤部の下部側が分離し、鉛直方向に沈み込んでいた(写真-1c)。こ

写真-1 重大な損傷の代表事例³⁾
赤線：損傷範囲、水色矢印：流下方向
※越美山系砂防事務所提供

の事例は4箇所を確認され、いずれも基礎地盤が流失していた。

(a)本堤部破損及び(b)本堤部転倒事例は、土石流等の衝突によって短時間に発生したと推定される。一方で、(c)本堤部沈下事例は、本堤部基礎地盤が洗堀等によって流失したことを誘因として、基礎地盤を失った本堤部の一部が不安定化し、沈下に至ったと考えられる。

ケース3は、水叩きの破損箇所に流水が流入し、前庭保護工の基礎地盤流失及び損傷、本堤部の基礎地盤流失及び沈下が発生した事例である。この事例は、水叩き及び垂直壁が設置されており、垂直壁が沈下、水叩きが破損、本堤部の下部側が沈下した状態が確認された（写真-1c）。本堤部沈下発生前の施設点検では、水叩き上流部（本堤部直下流部）が一部破損しており、破損箇所に流水が流入していた。また、垂直壁の基礎洗堀が確認されていた。水叩きに巨礫が見られたことから、出水時に本堤部から巨礫が落下し、その衝撃で水叩きが破損したと考えられる。

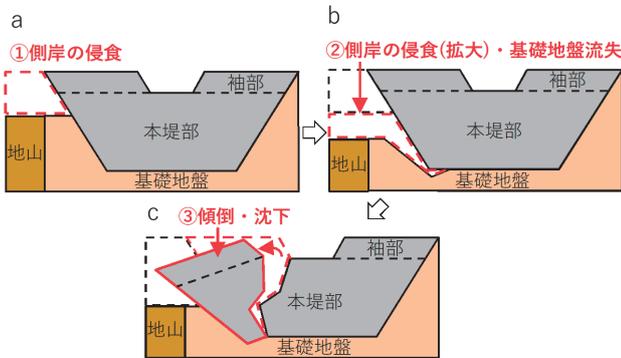
図-2 側岸の侵食から本堤部沈下に至る過程の想定横断面図（三浦ら³⁾に加筆）

失及び本堤部の傾倒・沈下が発生した事例である。この事例では、本堤部が水通し天端から縦方向に割れ、割れた本堤部が袖部と共に侵食が発生した側岸へ傾いた状態が確認された³⁾。

この状況から、①側岸の侵食（図-2a）、②側岸の侵食の拡大・本堤部の基礎地盤流失（図-2b）、③基礎地盤流失によって不安定化した本堤部の一部が水通しを境に縦方向に割れ、側岸へ傾倒・沈下（図-2c）という損傷過程を推定した。

による護床工等の破損（図-3a,b）、水叩きの破損（図-4a,b）が見られた場合は、徐々に侵食、洗堀、破損の範囲が土石流や営力によって拡大し、重大な損傷に至る可能性も考えて、必要に応じて補修・補強の検討を行う必要があると考えられる。

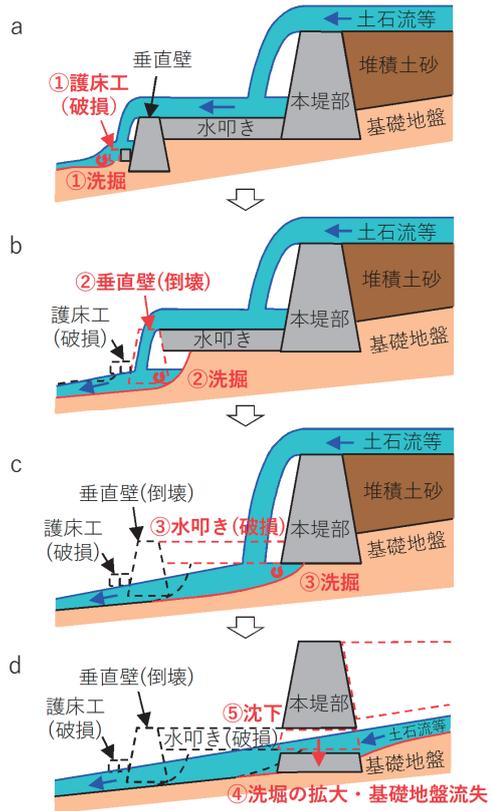
図-3 前庭保護工下流の洗堀から本堤部沈下に至る過程の想定縦断面図（三浦ら³⁾に加筆）

ケース2は、前庭保護工基礎地盤下流の洗堀が徐々に上流側へ拡大し、本堤部沈下が発生したと推定される事例である。この事例は、河床勾配が約0.3度の緩勾配の溪流に水叩きが設置されており、水叩き及び本堤部の下部側が失われた状態が確認された³⁾。これは、水叩き下流から洗堀が拡大して水叩きが破損し、さらに洗堀が上流側へ拡大したことで本堤部沈下に至ったと考えられる。

垂直壁が倒壊した状態や護床工が破損した状態が確認された³⁾。

これらの事例から、①護床工の基礎地盤下流洗堀・基礎地盤流失・破損（図-3a）、②洗堀の拡大・垂直壁の基礎地盤流失・倒壊（図-3b）、③洗堀の拡大・水叩きの基礎地盤流失・破損（図-3c）、④洗堀の拡大・本堤部の基礎地盤流失・⑤本堤部の沈下（図-3d）という損傷過程を推定した。

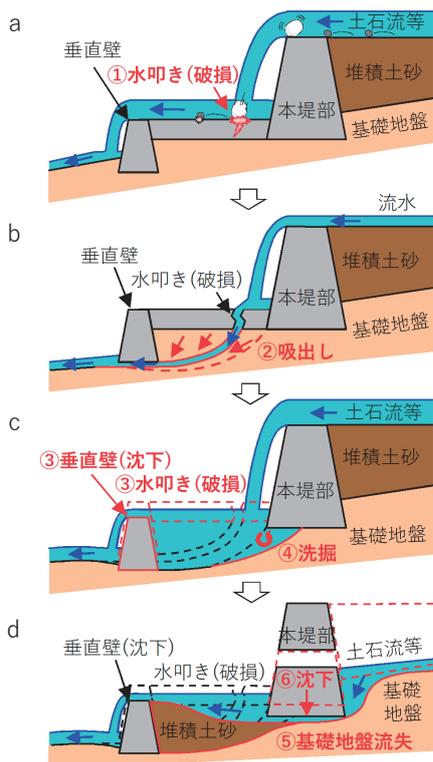
図-4 水叩きの一部破損から本堤部沈下に至る過程の想定縦断図（三浦ら³⁾に加筆）

これらの状況から、①本堤部からの巨礫落下による衝撃で水叩きの一部破損（図-4a）、②破損箇

所に流水流入・前庭保護工の基礎地盤吸い出し（図-4b）、③前庭保護工の基礎地盤流失・垂直壁の沈下・水叩きの破損、④本堤部の基礎地盤下流洗堀（図-4c）、⑤本堤部の基礎地盤流失・⑥本堤部の沈下（図-4d）という損傷過程を推定した。

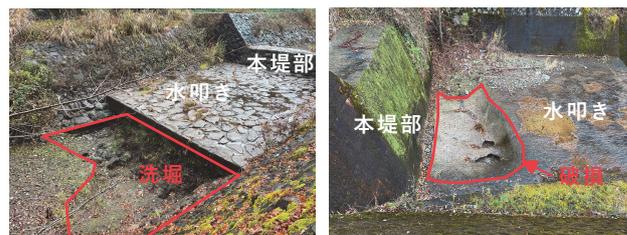
本堤部沈下の初期段階に現れると考えられる現象例を写真-2に示す。一例であるが、写真例のような現象が確認された場合には、詳細な調査や修繕等の検討が必要と考えられる。

写真-2 本堤部沈下の初期段階と考えられる現象例
