# 地震により損傷した支承の損傷傾向

中尾尚史・菅原達也・江口康平・大住道生

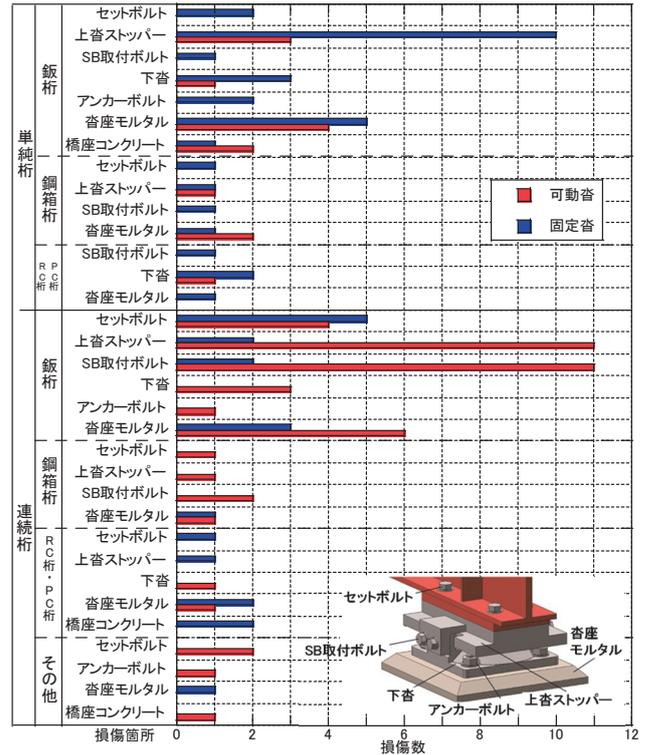
※セットボルトには、破断によって上沓が脱落している損傷も含む  
図-1(a) BP 支承の損傷数(支承の図：文献9)に加筆)

BP支承の損傷数を図-1(a)に示す。BP支承は、上沓ストッパーの損傷が多い傾向にあり、単純桁

の鉄桁の固定沓で10支承線、可動沓で3支承線であり、連続桁の鉄桁の固定沓で2支承線、可動沓で11支承線である。また、上部構造形式を問わず沓座モルタルも損傷しやすい傾向にある。

単純桁では下沓の損傷も発生しており、鉄桁の固定沓で3支承線、可動沓で1支承線である。一方、セットボルトやサイドブロック取付ボルト(表中では「SB取付ボルト」と表記)の損傷数は少ない傾向にあり、可動沓では損傷は確認されなかった。

連続桁の場合、セットボルト、上沓ストッパー、サイドブロック取付ボルトが損傷する傾向があり、鉄桁の固定沓で2から5支承線、可動沓で4から11支承線での損傷が確認された。BP支承は水平方向の荷重を下沓と一体の突起が支持する構造であることから、単純桁では橋軸直角方向に作用する水平力によって下沓突起が損傷したが、連続桁では下沓突起が損傷するよりも先に水平力による偶力により上方向の移動を制限するサイドブロック取付ボルトが損傷した可能性がある。

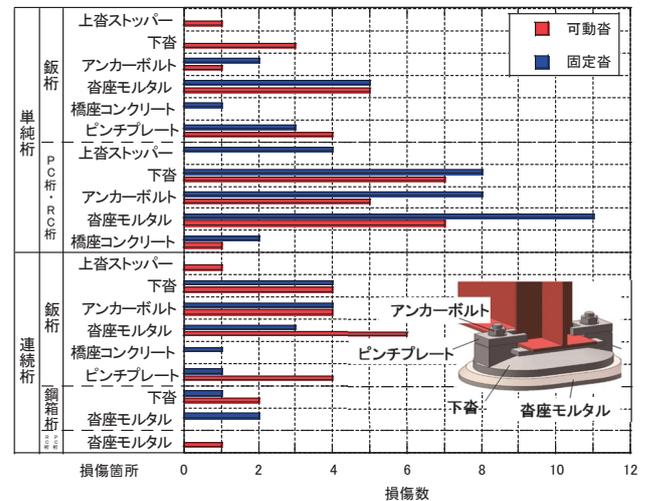
図-1(b) 線支承の損傷数(支承の図：文献9)に加筆)

線支承の損傷数を図-1(b)に示す。線支承は、上部構造形式を問わず沓座モルタル及びアンカーボルトが損傷しやすい傾向にある。沓座モルタルの損傷は、割れによる支承沈下等で路面段差が生じる可能性がある。

単純桁の場合、鉄桁ではピンチプレートの損傷が多い傾向にあり、鉄桁の固定沓で3支承線、可動沓で4支承線での損傷が確認された。ピンチプレートの損傷は路面段差の原因とはなりにくいですが、

橋軸方向に桁が脱落することで路面段差に繋がった事例もある。PC桁・RC桁では下沓及びアンカーボルトの損傷が多い傾向にあり、固定沓でどちらも8支承線、可動沓で5から7支承線である。これらの損傷は路面段差に繋がりがやすい。

連続桁の場合も、下沓及びアンカーボルトの損傷が多い傾向にある。線支承は水平方向の荷重を下沓と一体の突起が支持する構造であることから、下沓突起の損傷によって、橋軸直角方向に桁が下沓や台座から脱落することにより路面段差が生じる可能性がある。

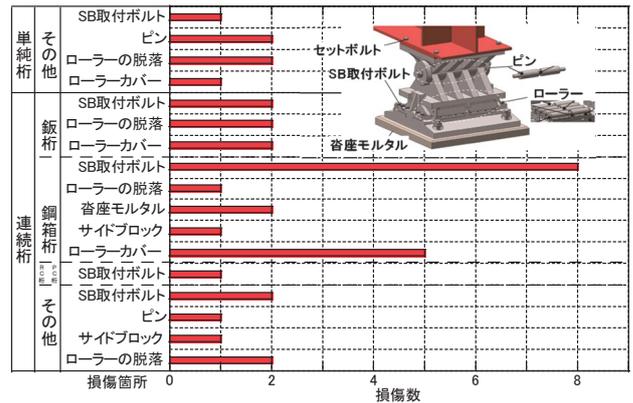
図-1(c) ピンローラー支承の損傷数(支承の図：文献9)に加筆)

ピンローラー支承の損傷数を図-1(c)に示す。ピンローラー支承は橋軸直角方向を固定支持する構造であるが、その機能を担う構造の内、サイドブロック取付ボルトの損傷が多く、ピンや沓座モルタルの損傷は少ない傾向にあるため、路面段差には繋がりにくい。

単純桁の場合、ピンが損傷しやすい傾向にある。ピンの損傷は、上沓の脱落により路面段差が生じる可能性がある。

連続桁の場合、鋼箱桁で損傷が多く、サイドブロック取付ボルトの損傷が多い傾向にある。ピンローラー支承に設けられたサイドブロックは、他の支承に比べて水平力作用位置が高いため、サイドブロックまたはサイドブロック取付ボルトが損傷しやすいと考えられる。

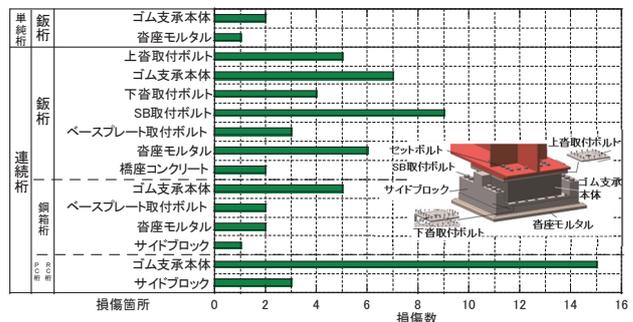
図-1(d) ゴム支承の損傷数(支承の図：文献9)に加筆)

ゴム支承の損傷数を図-1(d)に示す。ゴム支承は連続桁に使用することが多く、上沓及び下沓取付ボルトやゴム支承本体、サイドブロック取付ボルトの損傷が多い傾向にある。上沓取付ボルトやゴム支承本体が損傷した場合、桁が脱落することで支承高相当の路面段差が生じる可能性がある。

一方、単純桁では、上沓及び下沓取付ボルトの損傷は確認されなかった。

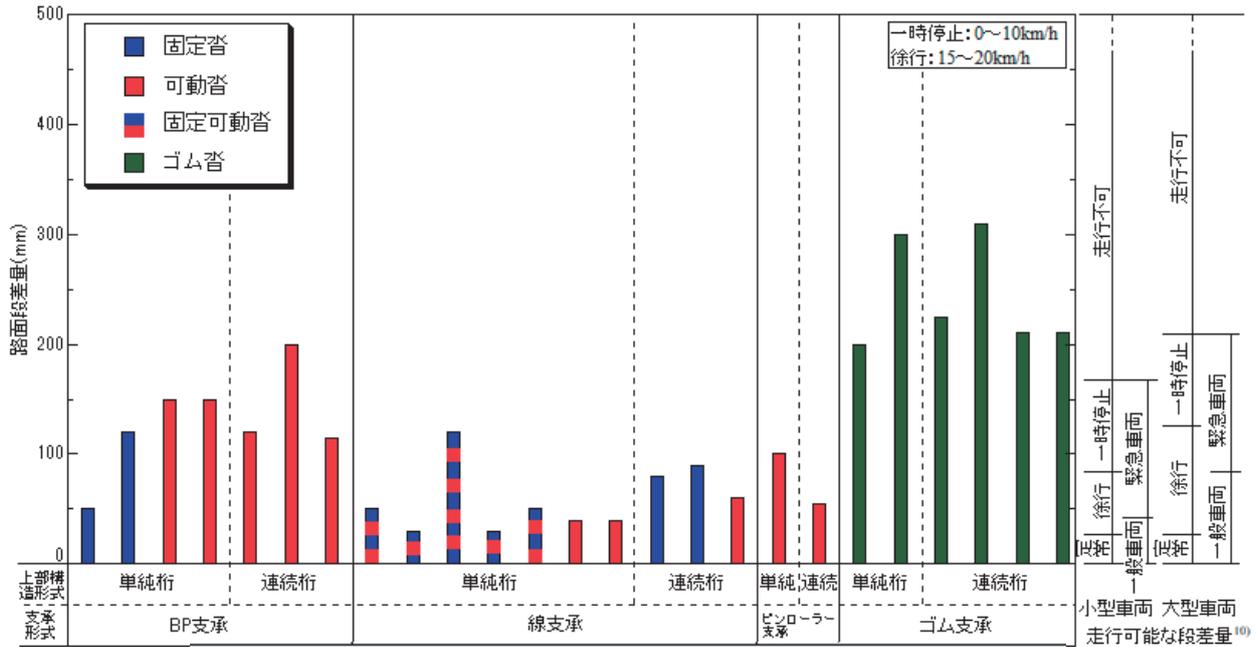
図-2 各支承損傷に起因する路面段差量

図-2は表-1に示す支承線のうち橋台上の支承線や掛け違い部の橋脚上の支承線で路面段差が生じたものを抜き出したデータである。なお、同一支承線上で段差量が異なる場合は、段差量が大きい方を記載した。参考として、図中には文献10)に基づく可能走行段差量も併記した。

BP支承の場合、50-200mmの路面段差が確認

された。これらはセットボルトの損傷による上沓の脱落または下沓等の損傷による桁の脱落によって生じている。

線支承の場合、他の支承に比べて支承高が低いいため、路面段差量が小さい傾向にある。段差の多くは橋軸方向の桁の変位による上沓の脱落か下沓の損傷による橋軸直角方向の桁の移動による脱落によるものである。120mmの損傷が確認された事例は、沓座の沈下により生じていた。

ピンローラー支承の場合、路面段差量が100mmのケースが確認された。これはピンの損傷により路面段差が発生したものであり、上沓が下沓に載った状態で留まっていた事例である。そのため、余震等により上沓が外れた場合には、大きな段差に進展する可能性があることに注意が必要である。

ゴム支承の場合、200-310mmの段差が発生しており、多くが支承本体の損傷によるものである。単純桁でも支承高90mm程度に対し200mmと300mmの段差が報告されている。これは、台座高の高い支点から桁が脱落したためである。
