登川流路工の魚道 ～魚類モニタリング調査による全断面魚道の有効性検証～

小野正博・坂井 等・松本直樹

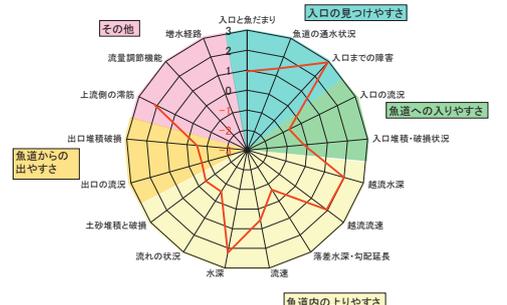
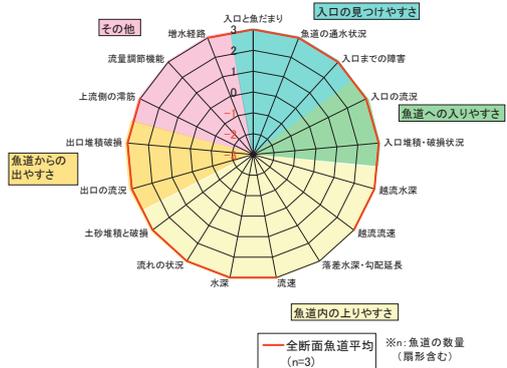
図-1 魚道機能評価結果(平成21年度結果)

さ」、「魚道への入りやすさ」、「魚道からの出やすさ」に関する項目で全断面魚道に比べて低く、全体的に低い評価となった。一方、全断面魚道は全体的に高い評価となり総合的な機能に優れ有効性は高いと考えられる(図-1)。
