鋼橋の塗替え後の早期劣化事例の紹介

三浦正純・中島和俊・高柳紘貴

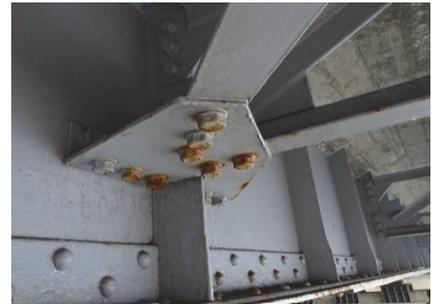
ボルト・ナット部や部材端の角部などでは、部材の平面部に比べて所定の塗膜厚を確保することが困難であるため、平面部に比べて早期に塗膜劣化・腐食損傷が発生することが多い（写真-1）。

写真-1 ボルト部の腐食

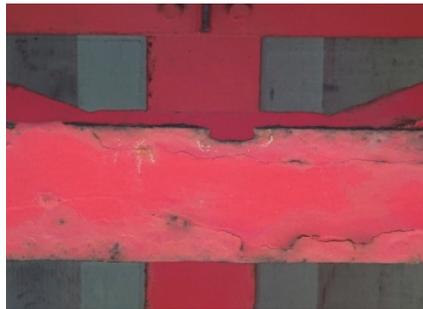
食環境が厳しい部位では早期の再腐食が発生しやすい。部材エッジ部も同様であるが、腐食によって減肉が進んだ部位では、エッジがより鋭くなるため、塗膜厚はさらに薄くなり早期に発錆しやすい（写真-2）。

写真-2 エッジ部の腐食

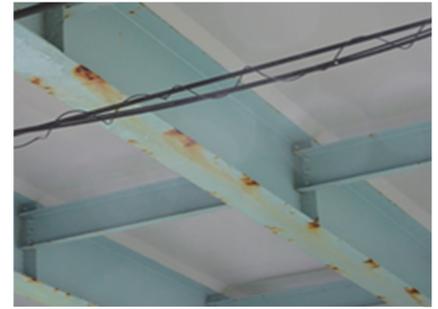
足場クランプ設置箇所は、足場撤去前に簡易な素地調整でタッチアップ塗装され、早期に再腐食する場合がある。下フランジに等間隔で足場クランプ跡が発錆している事例は多い（写真-3）。

写真-3 クランプ跡の腐食

工）が重要となる。また、足場クランプの盛替え手順を定めておくことが必要である。

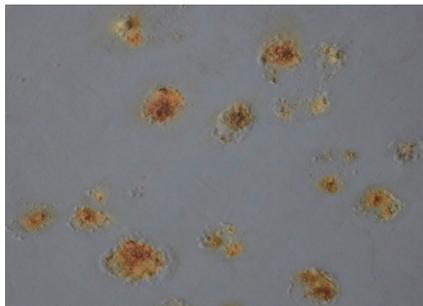
塩害環境で腐食した橋梁の塗替えにおいて素地調整が不十分な場合、さびや塩分が残存した腐食ピットを起点として塗膜下で腐食が進行し、早期にさびが目立つようになる（写真-4）。

写真-4 腐食ピットを起点とした発錆

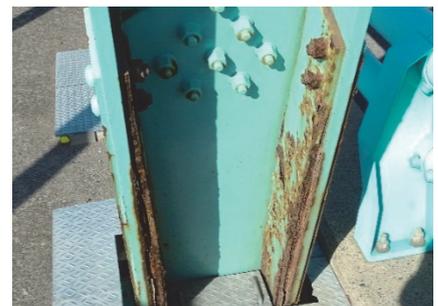
写真-5 当て板補修箇所の隙間腐食

が多い。写真-5の事例では、ボルト数不足のため、隙間腐食が進行し当て板が孕みだしている。当て板補修時は、接合面の防食に留意して隙間腐食を発生させないようにすることが重要である。

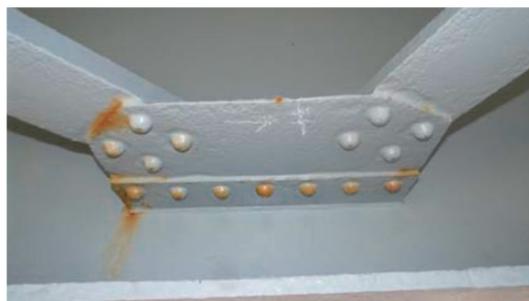
エッジ部やボルト・ナット部では、塗替え後1,2年後で軽微なさびが発錆している場合も多い（写真-6）。その他、添接板の隙間部（写真-7）や杓回りの下フランジ下面、当て板補修部端面で早期に発錆する場合がある。ただし、平面部の腐食

写真-6 添接部の腐食（沿岸部、2年経過）

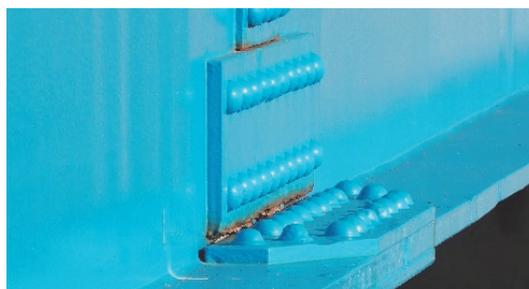
写真-7 添接板隙間の腐食（沿岸部、4年経過）

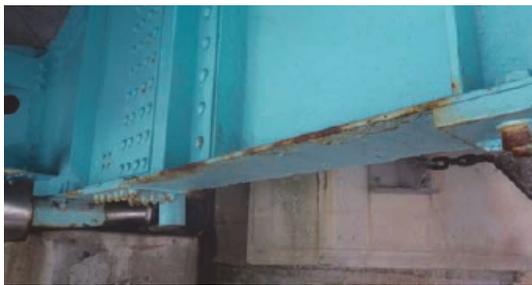
Rc-IIIで塗替え後、わずか1年しか経過していないが、下フランジ端部には顕著なさびが発生した事例を写真-8に示す。沿岸部の厳しい腐食環境に架設されており、塗替え時にエッジ部等では著しい腐食が進行していたものと推定される。3種ケレンではさびを十分に除去できず、塩分を含むさびの上から塗装したため、早期に再腐食したと判断できる。

写真-8 エッジ部の腐食（沿岸部、1年経過）

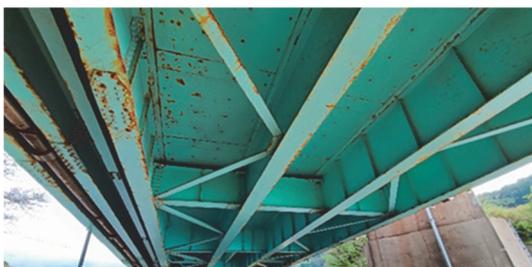
写真-9も沿岸部でRc-IIIで塗替えられた事例だが、7年経過時点では平面部でも腐食が目立ってきている。ただし、山間部などマイルドな塩分環境にある橋梁では、平面部での早期腐食はほとんど見られない。Rc-Iでは沿岸部でも平面部の腐食進行はまれであり、Rc-IIIの防食性能はRc-Iに比べて低いことがわかる。

写真-9 平面部の腐食（沿岸部、7年経過）

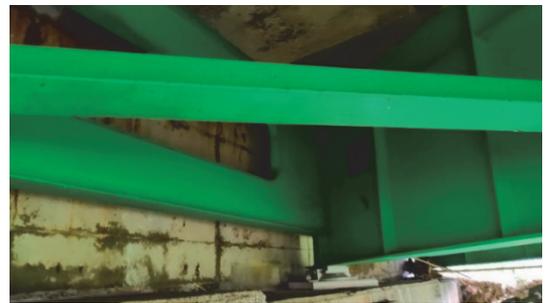
さび面塗料が採用された橋梁の事例を以下に示す。さび面塗料で塗替え後9年経過した山間部の橋梁では、写真-10に示すように、腐食はほとんど認められず良好な塗膜状態が維持されていた。

写真-10 健全な状態（山間部、9年経過）

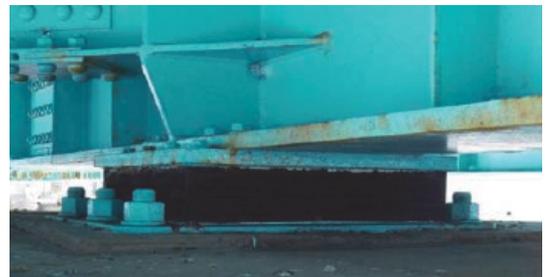
しかし、腐食環境が厳しい沿岸部の橋梁では、塗替え後1年で下フランジ端面でのさびが目立ち始めていた。（写真-11）。また、冬の季節風が強く、厳しい腐食環境の沿岸部にある橋梁では、塗替え後6年でエッジ部や添接部だけでなく、ウェブ面を含む橋梁全体で顕著な腐食が進行していた（写真-12）。

写真-11 下フランジ端面の腐食（沿岸部、1年経過）

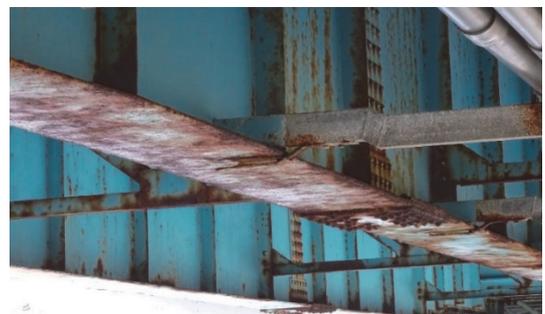
写真-12 全面的な腐食（沿岸部、6年経過）

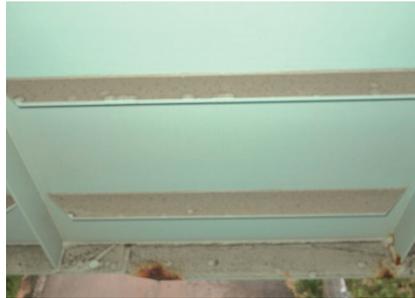
Rc- I ではクランプ跡やエッジ部でのみ腐食が認められている（写真-13）。

写真-13 Rc- I 塗替え10年後

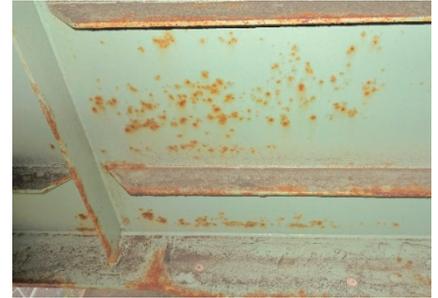
一方、さび面塗料では平面部（ウェブ）でも発錆が認められ、エッジ部の腐食もRc- I より広い範囲で発生していた（写真-14）。

写真-14 さび面塗料塗替え10年後

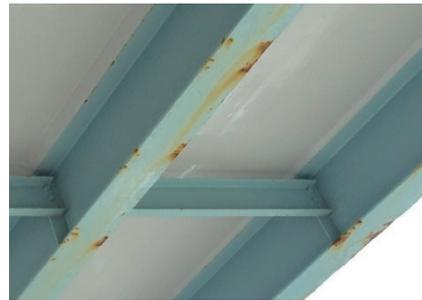
Rc- I 施工4年後では、足場クランプ跡からの腐食が目立つものの、平面部にさびはほとんど発生していない（写真-15）。一方、さび面塗料施工径間では経過年数が半分の約2年であるにもかかわらず、エッジ部だけでなく、平面部でも顕著な腐食が進行していた（写真-16）。

写真-15 Rc- I 塗替え4年後

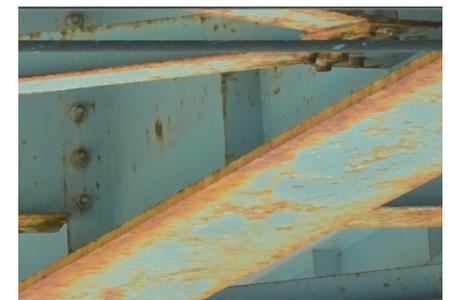
写真-16 さび面塗料塗替え2年後
