コンクリートアーチ橋の点検への点検支援技術の活用の検討と秩父橋での試行

松藤洋照・岡田太賀雄

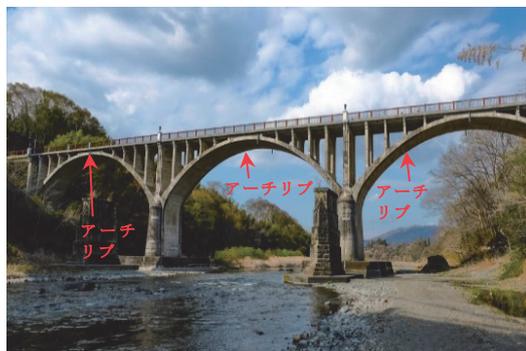
写真-1 秩父橋全景

秩父橋の外観を写真-1に、諸元を表-1に、直轄診断で確認された主な変状を表-2に示す。主桁には、過去に補強が行われたときに当てられたと考えられる鋼板があり、鋼板には腐食が確認された。鋼板の背後からの滞水も見られ、背後のコンクリートにはアルカリ骨材反応の発生も疑われるひび割れが見られた。アーチリブ（以下「リブ」という。）にはコールドジョイントと見られる断面欠損部があり、かつ、コンクリートに劣化が生じている様子も見られた。アーチアバット周辺地盤

の浸食、河川内橋脚の洗掘は、進行した場合、アーチの軸線形状が変化し、アーチ構造の不安定化をもたらすものであり、最も懸念される変状であった。

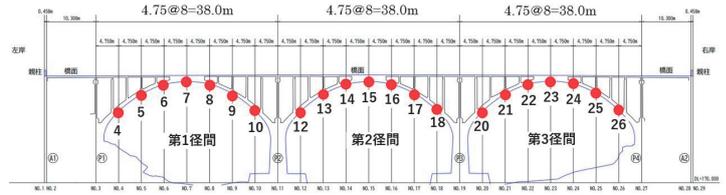
図-2 形状を把握するために設定した測線

リブの形状を把握するために、図-2に示すように橋軸方向の測線間隔を設け、橋梁中心線上の各測線での高さ方向の座標を計測した。測線間隔は各径間を8等分して4.75mとした。

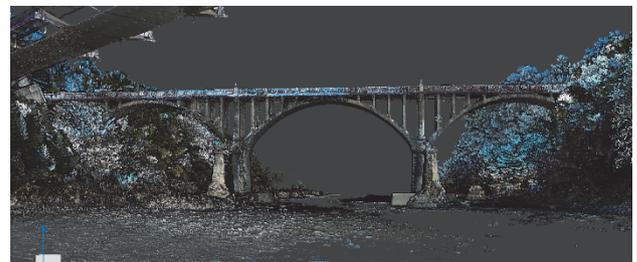
図-3 点群データにて復元した秩父橋

取得した点群データにより復元した秩父橋を図-3に、測線位置のリブ下面の高さ方向座標を表-4に示す。座標は、橋梁中心線と測線の交点から橋軸直角方向に±10cmの範囲、高さ方向には±5mmの範囲にある範囲の点群データの高さを平均化して、算出した。また、表-4には、計測1回目と2回目の差分も示した。正の値は2回目の計測結果が大きい場合を示している。程度に差はあるが、どの径間でも、図-4の模式図のように、2回目の計測は1回目の計測と比べてリブ中心がプラス側（高くなる）に、端部がマイナス側（低くなる）となる傾向があった。

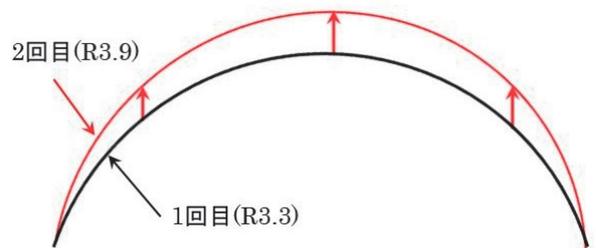
図-4 気温の変化によるリブの挙動イメージ

しかし、上述したように、1回目と2回目の差はプラス・マイナス方向にランダムには生じていないことから、1回目と2回目の計測結果の違いには別な要因も考えられる。例えば、1回目(3月)より2回目(9月)の気温が高かったことによる温度変化により、桁部分が伸び、上方にそりあがるような挙動を示したことが考えられる。

以上から、橋の状態の把握にあたり有用な情報を得るためには、日射の影響等も考慮した計測の時間帯の設定や異なる外気温での複数回の計測により気温による挙動を予め把握しておくことも必要と考えられる。また、リブの形状の計測結果だけではなく、例えば、橋面での測量により確認した橋長や、リブの外観の撮影画像から得られる外観性状の変化の有無等の別のデータと組み合わせることにより、本橋の挙動や状態を解釈して構造安全性を評価する必要があると考えられる。
