河川堤防における被災要因・発生経緯から抽出した被災のシグナルと巡視・点検における留意点

笹岡信吾・福島雅紀・瀬崎智之

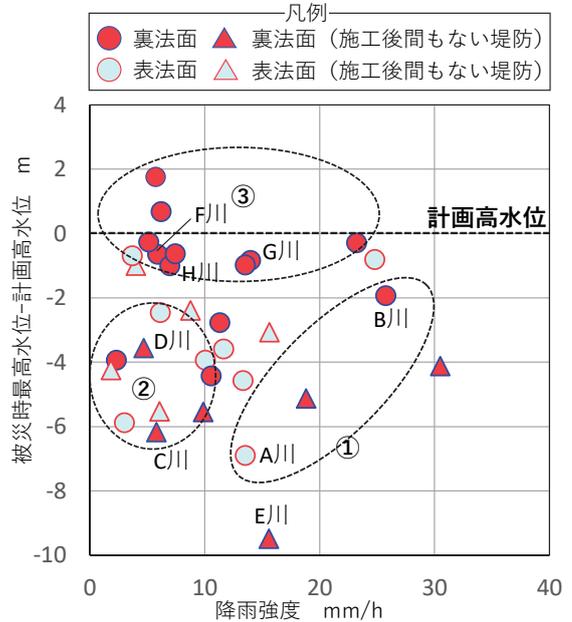
図-1 降雨強度と河川水位、変状発生箇所の関係

次に被災発生時の降雨強度と被災時最高水位を整理したところ、上記被災事例の中には明らかに降雨の影響を強く受けて被災した事例が見受けられた。そこで、まず横軸に降雨強度、縦軸に被災時最高水位と計画高水位の差をとった散布図(図-1)を作成し、各被災事例のプロットされる位置から被災の主要因を推定した。図-1より、①で示したグループは降雨による侵食・浸透を要因とした被災、②は施工後間もない期間に被災した事例が多いと推定し、降雨や河川水以外の要因による被災、③は河川水による浸透を要因とした被災であったと考えた。次に、このように被災の主要因が異なると考えられる①～③の各グループの中から被災のシグナルとして活用出来る変状が整理できるか検討した。検討対象とした被災事例はグループ①～③の中で、特に詳細に調査が行われているA～H川より選定した(表-1)。抽出したA～H川においては、詳細調査により被災の主たる要因が大別したグループと合致していることを確認している。

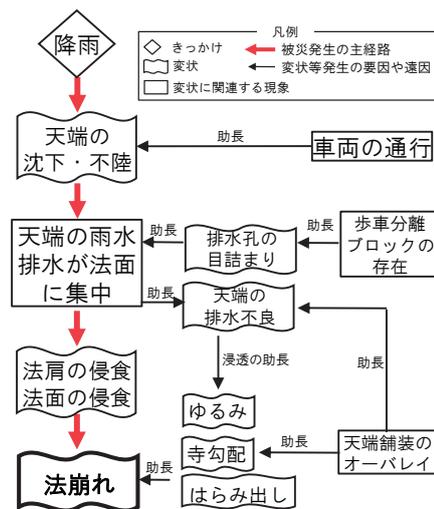
図-3 降雨による法崩れの発生経緯(推定)

これら事例は、天端の不陸や沈下箇所に降雨の排水が法面に集中し、法崩れに至ったものと推察される。そのほか、天端排水の阻害や法面の寺勾配化なども法崩れに至る一要因であったと考えら

れる。これらを踏まえ、被災調査で見られた変状から被災発生までの事象の連鎖を図-3のように整理した。なお、図-3のフローはあくまでも被災調査で見られた変状から推察した被災発生に至る経緯であり、以降の事例も同様である。

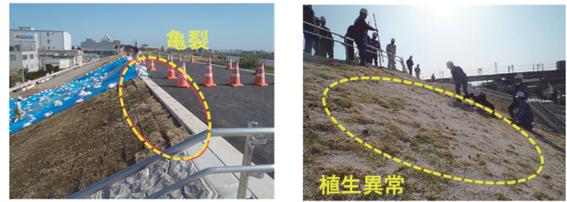
図-4 改修後間もない堤防で見られた変状

- ・張芝のズレや目地の開き（法面の亀裂）、法面の不陸、芝の活着不良（植生異常）が見られた。(a)、(b)
- ・堤体内の含水率が高く、覆土と堤体の境界等で法崩れが発生していた。
- ・本事例では、天端の形状（縦断的に低い箇所がある）や坂路の構造に起因し、天端排水が法面に集中しやすい状況にあった。天端排水や降雨が法面に浸透し、表層法崩れに至ったと考えられる。

(a) 法肩の亀裂 (b) 植生異常

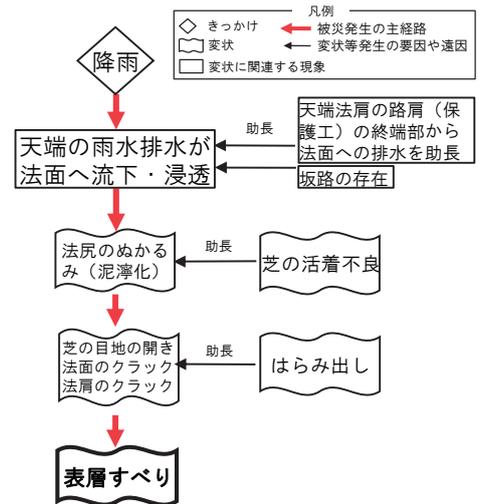
図-5 施工後間もない堤防の表層法崩れ発生経緯（推定）

水位の上昇が見られない点ではグループ①の事例と似ており、降雨の影響が主要因であると考えられるが、降雨強度もそれほど強いわけではない。他の要因を調べたところ、これらの事例に共通しているのは施工後間もない期間内に被災が発生しているという点である。以上より、グループ②の被災を「施工後間もない堤防の表層法崩れ」と定義した。グループ②の特徴は被災調査結果から以下のようなものが見られた。主な変状を図-4及び以下に示す。

上記を基に被災発生経緯の推定を図-5に示す。

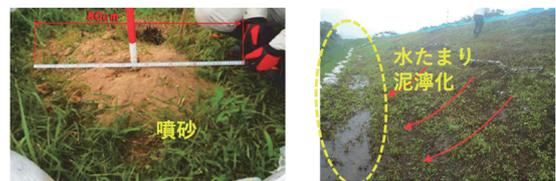
図-6 F川、G川及びH川で発見された変状（一例）

- ・法崩れ箇所の法尻や堤内地では漏水や噴砂、法尻や法面の陥没が発見された。(a)
- ・法尻付近では水たまりや泥濘化、湿性植物の繁茂（排水不良）が確認された。(b)

(a) 噴砂 (b) 法尻の水たまり・泥濘化

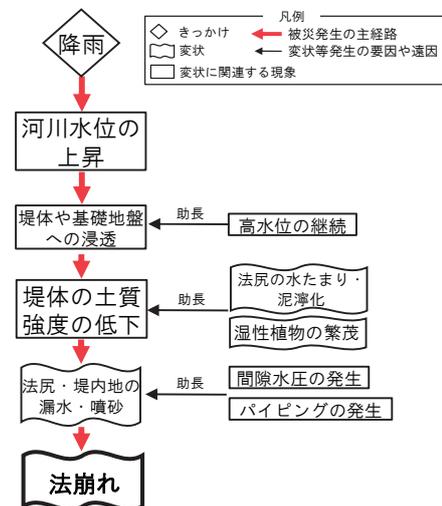
図-7 河川水の浸透による法崩れの発生経緯（推定）

本事例では主に河川水が堤体や基礎地盤に浸透することで堤体土の飽和度が上昇し、堤体強度が低下したことや、噴砂を伴うものについては堤防や基礎地盤に河川水が浸透することにより、土中

の間隙水圧が上昇し、噴砂によって砂の抜け出しが生じ、法崩れを助長したと推察される。これらを基に推定した被災発生経緯を図-7に示す。
