# 国道121号米沢市入田沢地区 道路崩落の権限代行による応急復旧

菅原慎一・横山耕三

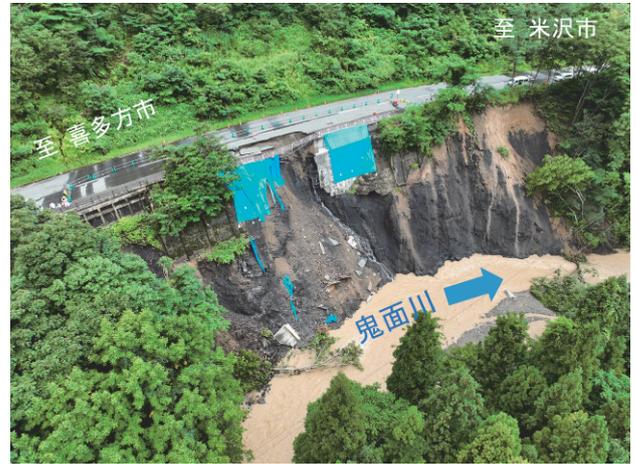
令和4年8月3日から4日にかけて、山形県置賜地域における記録的な大雨により、山形県管理である国道121号が崩落し、約16.5kmの全面通行止めの措置がとられた(図-1)(写真-1)(写真-2)。

道路崩落が発生した山形県米沢市入田沢地内では、令和4年6月27日の低気圧に伴う降雨により道路法面が崩落し、一時的に全面通行止めが行われ、その後の応急復旧により片側交互通行となっていた区間であり、前述の8月3日から4日にかけての大雨により、崩落範囲が拡大し再度の全面通行止めに至ったものである。

写真-1 国道121号道路崩落状況（全景）

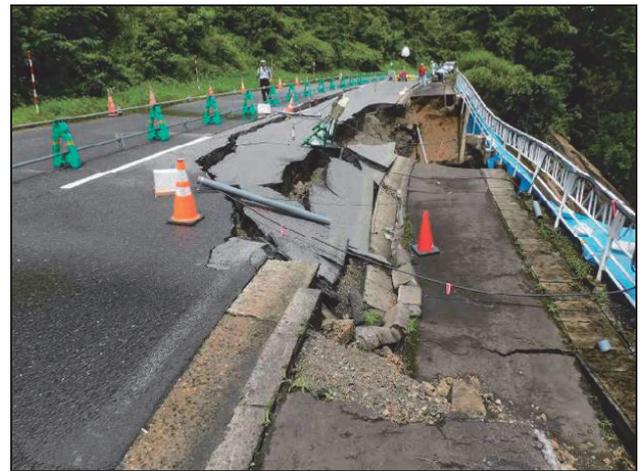
写真-2 国道121号道路崩落状況（近接）

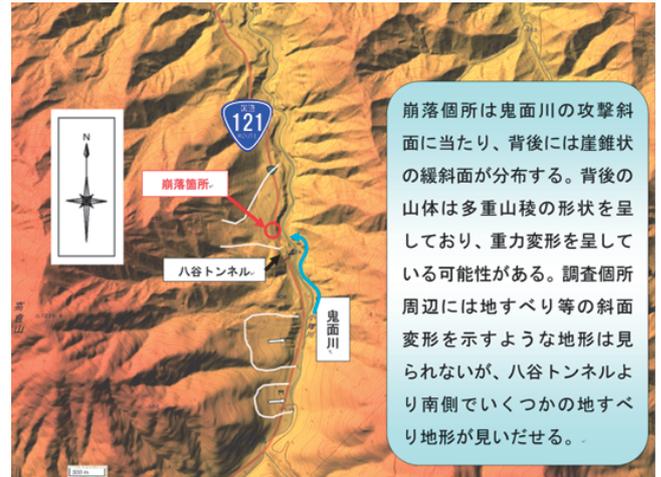
図-3 崩落個所の色別標高図

崩落箇所は、米沢市の西南西約16km付近の入田沢付近に位置し、高倉山（標高1,227m）の東方、鬼面川が北流する付近に位置し、鬼面川の攻撃斜面となっている（図-3）。

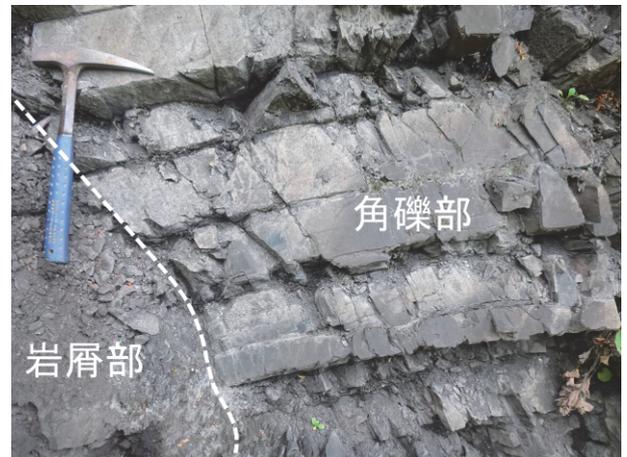
当地区で確認される地質は、硬質黒色頁岩で、節理に起因する亀裂に富んでいる。また、複数の断層が存在するため、一部で破碎を受け、角礫状～岩塊状となっている箇所がみられる。崩壊面においても岩屑状となっている頁岩が確認される（写真-3）。

写真-3 現地で確認される硬質頁岩

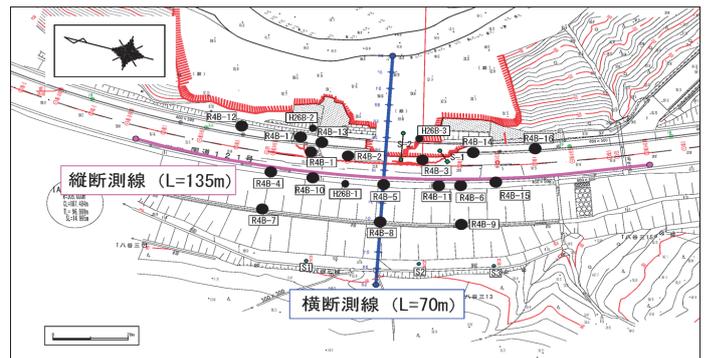
図-4 ボーリング・弾性波探査調査位置図

今回、応急復旧の仮橋の設計条件で重要となる破碎帯の範囲を調査するため、既往のボーリングデータ12本の他に7本を追加、さらに弾性波探査を2方向（縦断・横断）で実施した（図-4）。

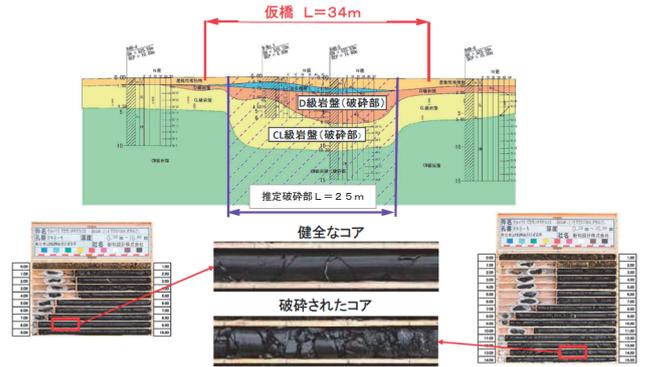
これにより、破碎帯の範囲が25mであることが判明し、仮橋の橋長決定に繋がった（図-5）。

図-5 地質縦断面図と破砕帯の想定範囲

前述の地質調査結果を踏まえ、国土技術政策総合研究所及び土木研究所からのアドバイスを頂き、破碎帯約25mの範囲を跨ぎ、また、路面崩落の範囲が約30mであったこと、さらに、弾性波探査の測定ピッチが5mであることも考慮し、支間長34mの応急組立トラス橋を計画した（図-6）。

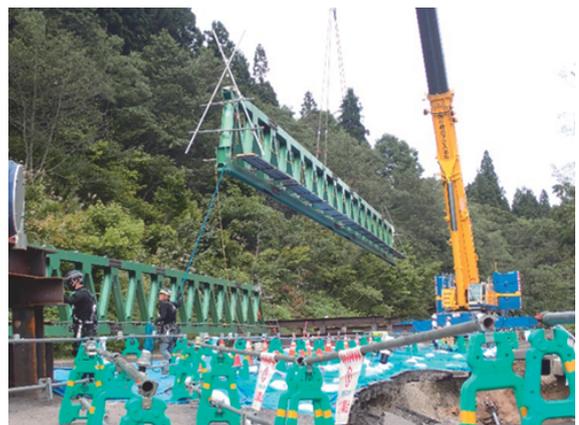
写真-4 上部工の架設状況

上部工架設も2方向からの架設を検討したが、崩落箇所中央に中央ベントが設置できないことや、崩落に伴う路面の亀裂範囲を勘案して、400tオーテレーンクレーンによる最大作業半径54mのクレーン架設（写真-4）とし、重機組立1日、地組1.5日、架設0.5日、床組・覆工板3.5日の合計6日間で応急組立橋の上部工の施工を完了させた。
