# 支承部の地震損傷が橋に及ぼす影響の観点での被災度判定 ～桁橋の支承板支承を例に～

小林 巧・浅子卓也・大住道生

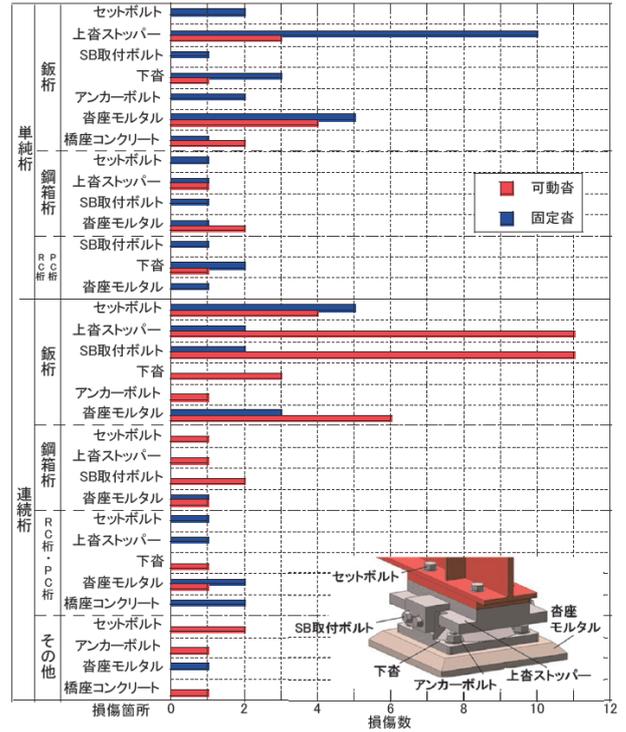
図-3 支承板支承の地震による損傷数 (文献<sup>3)</sup>より引用、支承の図は文献<sup>4)</sup>に加筆)

図-3に支承板支承の地震による損傷数を示す。図-3は、土研・国総研が地震被害調査で撮影した写真等の資料や、既往の調査報告書（土研資料や国総研資料等）を基に整理したものであり、文献<sup>3)</sup>より引用している。なお、このデータには津波や地盤変状で被害を受けた道路橋は含まれておらず、地震動による慣性力のみで被害を受けた道路橋を調査対象としている。また、支承板支承には、回転方向の支持機能を支承板により確保するBP・A支承と、回転方向の支持機能を弾性体（密閉ゴム）により確保するBP・B支承が存在するが、外観からは支承種の判読が困難な場合が多いため、ここでは、それらを合わせた支承板支承として整理している。

より、セットボルト、上沓ストッパー、サイドブロック取付ボルト、沓座モルタルに、特に損傷が生じやすい傾向があることがわかる。なお、支承板支承は鋼鈑桁橋に採用されることが多い支承形式であることから、損傷数は母数（調査対象数）が多い、鋼鈑桁橋が多くなる。

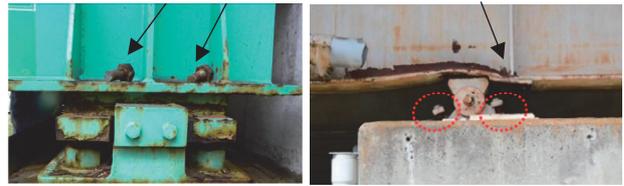
写真-1 水平方向の荷重伝達機能の喪失による不安定な状態の例<sup>5), 6)</sup>

セットボルトの破断による水平方向の荷重伝達機能の喪失

写真-1に水平方向の荷重伝達機能の喪失による不安定な状態の例を示す。水平方向の荷重伝達機能が喪失した場合、実際は、摩擦や部材の引っ掛かりによる抵抗が存在するが、挙動を制御出来ず、特に地震動による水平力等に対して致命的な状態に至る可能性がある。

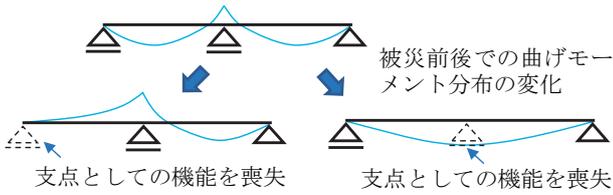
図-4 自重に対して安定している支持条件であるが、上部構造や支承部の耐荷力が不足していると考えられる例

図-4に自重に対して安定している支持条件であるが、上部構造や支承部の耐荷力が不足していると考えられる例を示す。この例では自重に対して安定している支持条件であるが、それだけでは致命的な状態では無いと判断する条件としては不十分であり、実際には支点としての機能の喪失により、曲げモーメントの分布が変化し、上部構造内での荷重分担や、一支承線上の支承間の荷重分担

や、複数の支承線間の荷重分担が変化し、それらの耐荷力が不足していると考えられる例である。
