現地レポート：関東大震災から100年後の耐震技術

福島県沖地震により被災した「枝野橋」の権限代行による復旧

氏家尚宣・山田 崇

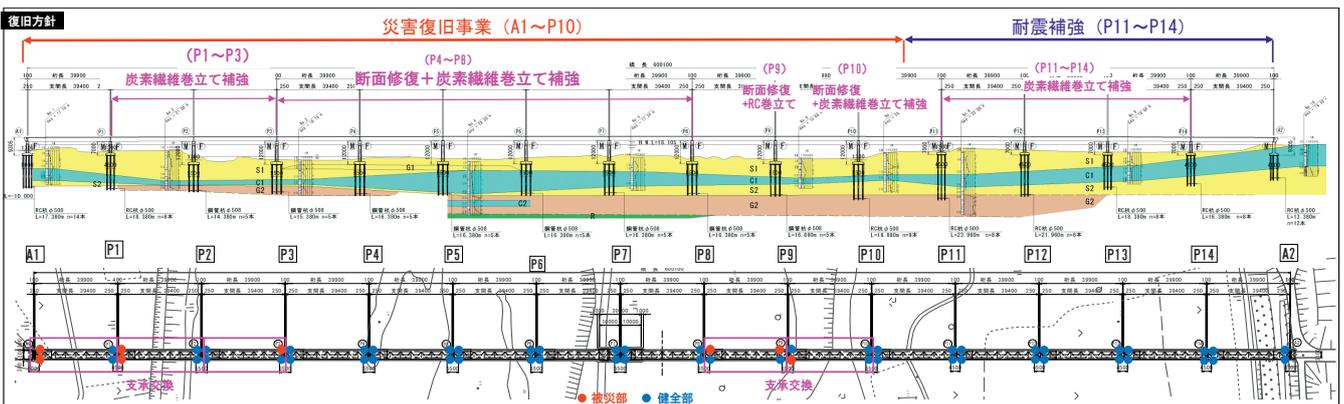
図-5 枝野橋 平面図・側面図

ここでは本復旧工事の方針について記載する。方針として、損傷の順番を予め想定し、地震による災害防止をするために対策を実施することとした。枝野橋の平面図と側面図を図-5に示す。なお、今回はA1～P10まで権限代行で実施する災害復旧に併せて、橋全体の耐震性向上を図るため、P11～P14までは受託事業として施工することとした。本復旧工事の内容について表-2に示し、以下に詳細を記載する。

対象構造物	支承		橋脚	
		G1	G2		
権限代行 (災害復旧事業)	A1橋台		交換		
	P1橋脚	A1側	交換	交換	炭素繊維シート巻立て補強
		P2側	交換	交換	
	P2橋脚	P1側	交換	交換	炭素繊維シート巻立て補強
		P3側	交換	交換	
	P3橋脚	P2側	交換	交換	炭素繊維シート巻立て補強
		P4側			
	P4橋脚	P3側			炭素繊維シート巻立て補強 断面修復
		P5側			
	P5橋脚	P4側			炭素繊維シート巻立て補強 断面修復
P6側					
P6橋脚	P5側			炭素繊維シート巻立て補強 断面修復	
	P7側				
P7橋脚	P6側			炭素繊維シート巻立て補強 (応急復旧工事で断面修復)	
	P8側				
P8橋脚	P7側			炭素繊維シート巻立て補強 (応急復旧工事で断面修復)	
	P9側	交換	交換		
P9橋脚	P8側	交換	交換	炭素繊維シート巻立て補強 (応急復旧工事でRC巻立て施工)	
	P10側	交換	交換		
P10橋脚	P9側			炭素繊維シート巻立て補強 断面修復	
	P11側				
受託事業	P11橋脚	P10側		炭素繊維シート巻立て補強	
		P12側			
	P12橋脚	P11側		炭素繊維シート巻立て補強	
		P13側			
	P13橋脚	P12側		炭素繊維シート巻立て補強	
		P14側			
	P14橋脚	P13側		炭素繊維シート巻立て補強	
		A2側			
	A2橋台

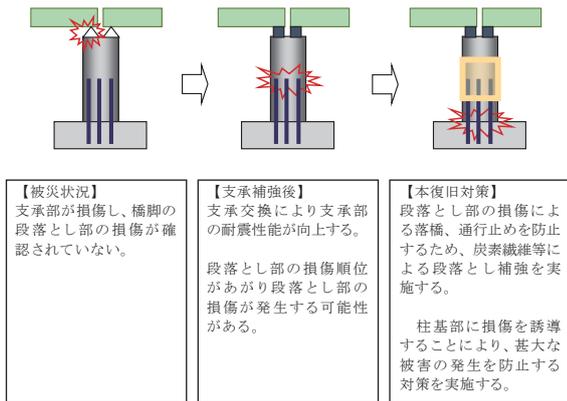
図-6 損傷順番を踏まえた補強検討

今回の地震において、P9以外の橋脚に顕著な損傷は見られなかったが、この原因として、耐力のより低い支承が損傷したことで、橋脚には支承耐力以上の水平力が作用しなかった可能性も考えられる。今回のP9のような損傷に至る可能性があることから、被災原因を除去するため、段落とし部の補強を合せて実施する。以上の考え方を図-6に示す。

クラック発生の原因は、弱点部である段落とし部の耐震性能不足が原因であることから、炭素繊維による段落とし補強を実施する。
