河川隣接区間の道路土工構造物の護岸天端部からの被災リスクの傾向の検討

大津智明・北島大樹・渡邊一弘

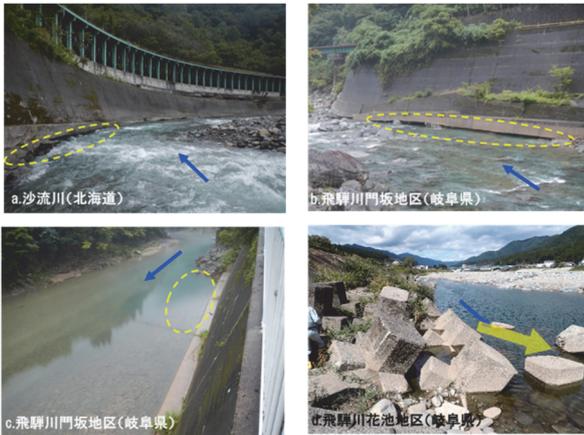
図-1 根入れ不足が懸念される未被災箇所(a,b,c,d)

- (1) 護岸基礎が侵食され、根入れ不足が懸念される箇所（図-1）
 - 1) 護岸基礎部に洗掘による空洞の存在が懸念される場合（a,b）
 - 2) 上下流区域と比べて、水深が深いことが想定される場合（c）
 - 3) 護岸前面に設置された根固め工の移動、沈下が確認される場合（d）
- (2) 岩着基礎部が洗掘されている箇所（図-2）
- (3) 痕跡水位や土羽構造に侵食跡がみられ、過去の洪水で河川水位が護岸天端を超過していることが想定されるが、道路被災に至っていない箇所（図-3）

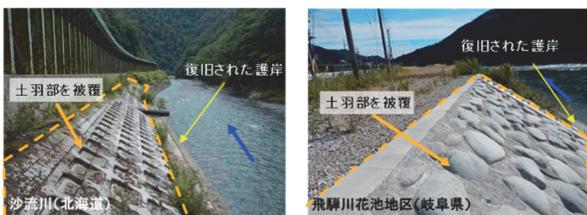
図-4 被災復旧により天端まで被覆した事例

なお、現地調査時には洪水流に伴う土羽構造の侵食以外にも、雨水排水による土羽構造の侵食が確認されており、土羽構造の侵食の被災復旧において天端まで被覆した事例を図-4に示す。今後は土羽構造の日常管理の観点からもこれらの箇所は点検時に注視すべき箇所となる。

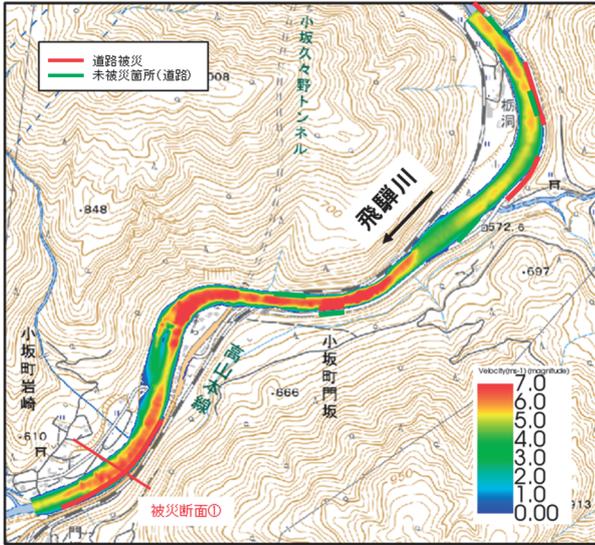
図-5 飛騨川門坂地区における流速コンター図

解析結果の一例として、飛騨川の水位コンター図と流速ベクトル図（いずれも定常状態）をそれぞれ図-5、図-6に示す。なお、図中の護岸沿いの赤線は被災箇所を、緑線は未被災箇所を示したものである。

流速コンター図や流速ベクトル図から、湾曲部で流速の上昇傾向があり、道路の被災箇所とも整合的であることが判読できる。また、湾曲部では、外湾側の方が内湾側と比較し水位が高いとされている。これに対して本解析の算出水位を用いて内外の水位差を確認したところ、前述のような外湾側と内湾側の水位差を確認することができた。

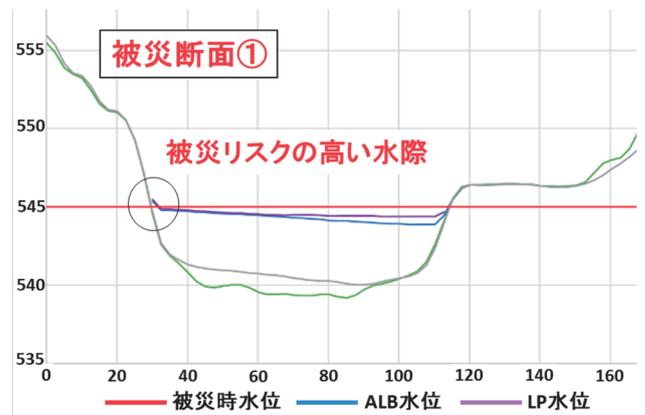
図-7 飛騨川門坂地区におけるALBとLPの比較

そこで、被災時水位の再現精度を比較すべく、飛騨川門坂地区を対象にALBとLPデータのそれぞれを基に、被災箇所での計算水位と被災時水位、地盤高を重ね合わせた横断面図を図-7に例示する。

その結果、水面下の形状が異なるため、計算水位に差異が生じるものの、ALBデータを使わなく

とも、LPデータを基に平面二次元流況解析でも土羽構造の侵食が発生するような水位が概ね得られることがわかった。

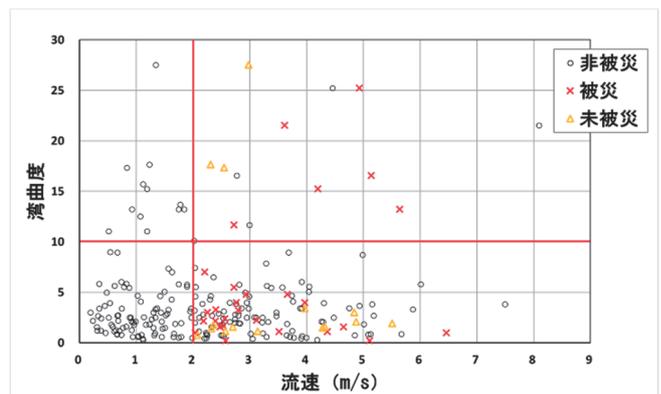
図-8 流速と湾曲度の相関関係（沙流川）

図-8では、沙流川を例に流速と湾曲度の相関を表したものである。被災箇所、又は未被災箇所は流速2m/s以上であることと共に、現地固有の条件によりばらつきはあるものの多くは湾曲度が概ね10未満（「河道計画検討の手引き」（財）国土技術センター、2002.2）にて湾曲区間と整理される範囲）であることが確認できる。

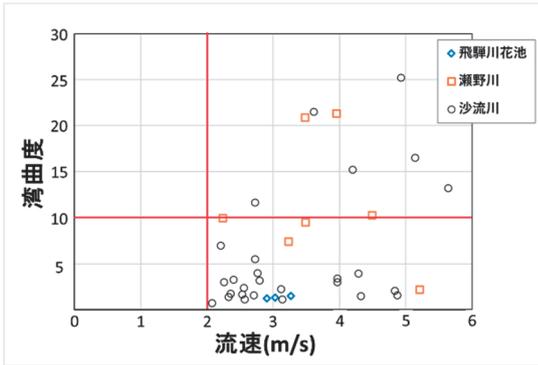
図-9 土羽侵食における流速と湾曲度の相関関係

そこで、3河川の土羽構造の侵食での被災箇所を対象に、同様の関係を図-9に示す。沙流川同様に流速2m/s以上、湾曲度10未満に概ね集まっていることが分かる。なお、流速に関しては、現地での確認が困難であるため、河床勾配で一定の判断が可能か判断することを目的に、それらの関係を整理した結

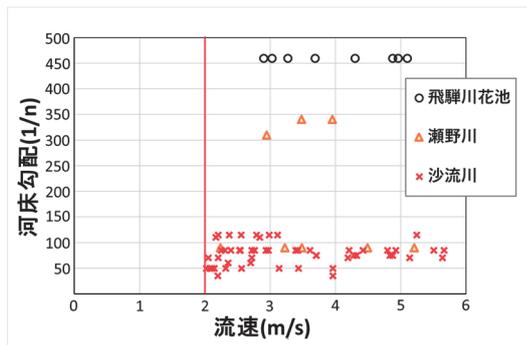
図-10 土羽侵食における流速と河床勾配の相関関係

果を図-10に示す。この図より、比較的緩やかな河床勾配においても流速2m/s以上となる被災箇所があることが分かった。
