◆ 道路特集 ◆

道路盛土の地震被害の要因分析

松尾 修* 堤 達也**

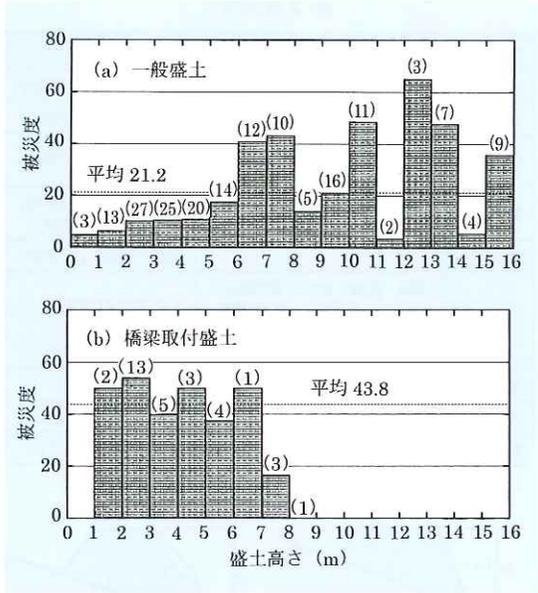
相関分析の結果、一般盛土は盛土高が高いほど被災度が高く、一方、橋梁取付盛土は高さによらず全般的に一般盛土部に比べて被災度が高いこと明らかとなった(図-3)。これは橋梁取付盛土ではわずかな沈下でも橋梁部と盛土部に段差が生じ通行に及ぼす影響が大きく被災度が高く評価されるが、一般盛土では一様な沈下は通行に全く影響を及ぼさず被災度は低く評価されるためと考えられる。一般盛土と橋梁取付盛土では同じ変形でも被災度が異なるため、以下では一般盛土を対象とし

図-3 盛土高と被災度の関係 () 内の数字は区間数た分析結果を示す。なお、図中の () 内の数字は区間数を示している。

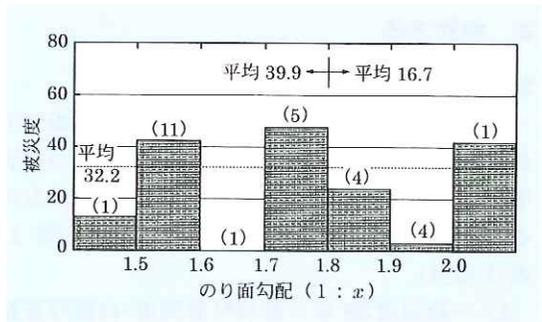
- (1) 盛土高が高いほど被災度が大きい傾向があるため、最もサンプルが多い 9sim11m の盛土についてのり勾配と被災度の関係を整理した結果、のり勾配 1 : 1.8 を境に急傾斜側は緩傾斜側の倍以上の被災度である (図-4)。
- (2) 盛土形状については谷埋盛土が最も被災度が高く、次いで片盛土、両盛土となっている (図-5)。沢部を横断する谷埋盛土は一般的に盛土内の含水比が高く、これまでの被災事例からも地震時には被災しやすい傾向が見られる。
- (3) 盛土位置については山地・丘陵地の方が平地よりも被災度が高い。山際は山地・丘陵地と同程度である (図-6)。平地に比べて山地・丘陵地、山際は盛土が高いことも被災度が高い一因と考えられる。
- (4) 傾斜地上の盛土 (両盛、片盛) を対象に地山勾配と被災度の関係を整理した結果、地山勾配 20° を境に急傾斜側は緩傾斜側の倍以上の被災度である (図-7)。
- (5) 地質状況については段丘および新第三紀層の被災度が高く、次いで氾濫原・谷底低地、泥炭・湿地、砂丘・自然堤防、釧路層群、湖成堆積物の順である (図-8)。地質状況については予想に反して湿地や自然堤防のような軟弱地盤の方が段丘や新第三紀層よりも被災度が小さいと

図-4 のり勾配と被災度の関係 () 内の数字は区間数

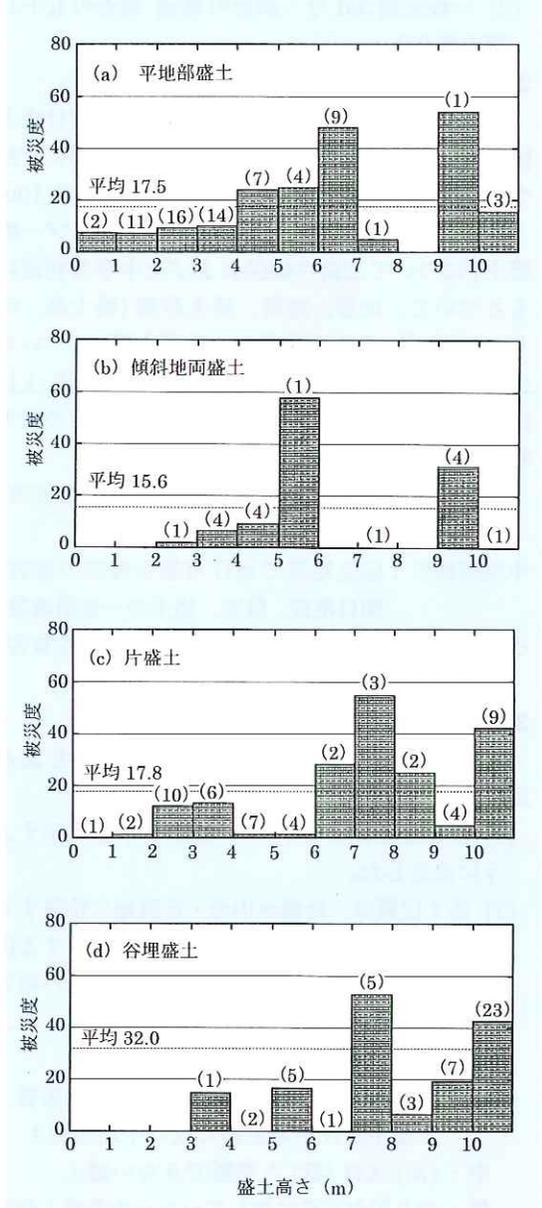
図-5 盛土形状と被災度の関係 () 内の数字は区間数

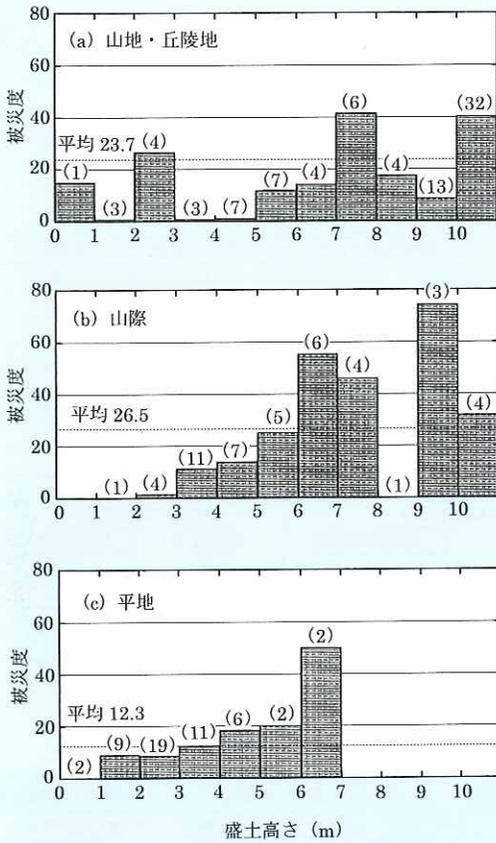
図-6 盛土位置と被災度の関係 () 内の数字は区間数

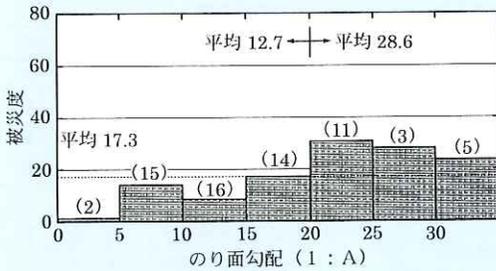
図-7 地山勾配と被災度の関係 () 内の数字は区間数

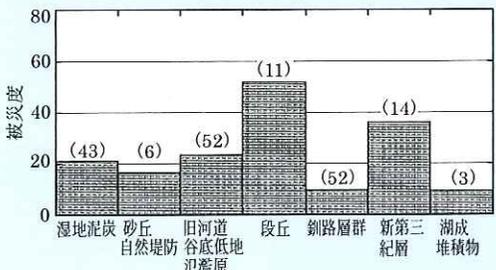
図-8 地質状況と被災度の関係 () 内の数字は区間数

いう結果が得られた。これは、軟弱地盤上の盛土は、平均的に盛土高が低く押さえられているため低盛土が多く、したがって被災度が小さく、一方、堅硬な地盤上では高盛土が可能であるため高盛土が多く、したがって被災度が大きくなることによると考えられる。
