## ◆ 報文 ◆

## 1998年9月3日岩手県内陸北部の地震によって生じた地変

Land Surface Deformation by the Iwate-ken Nairiku-hokubu Earthquake on September 3, 1998.

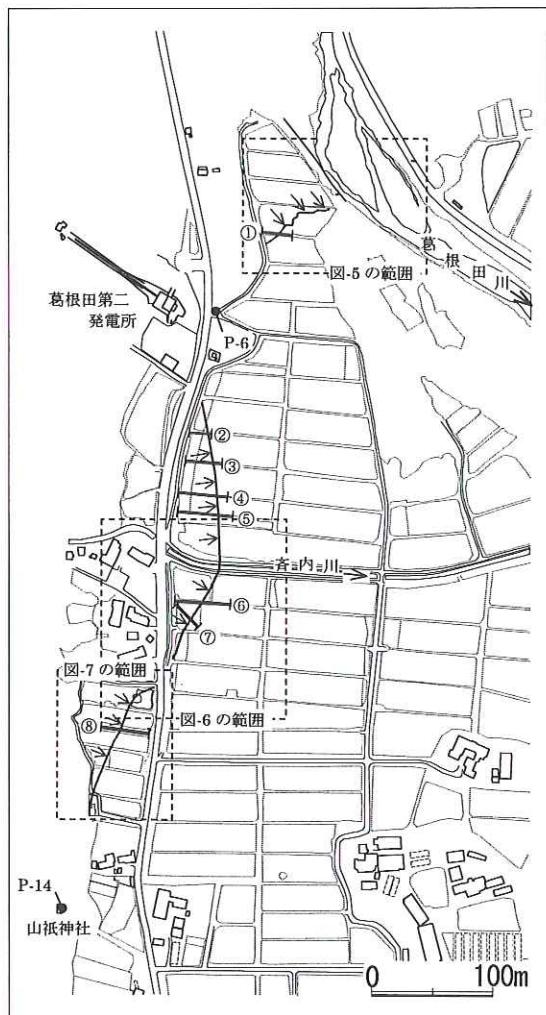
図-4 今回の地震により現れた地変の位置

図面は国際航業(株)撮影の1/8,000 カラー空中写真から作成。P-○は地点番号、白丸数字は図-8の測線番号、→は撓曲を示し、矢印の方向はたわみ下がる方向を示す。

地表地震断層状の地変は、葛根田川のつくる扇状地の扇頂付近の地点P-1とP-13の間に断続的におおよそ800mの範囲に出現した(図-4)。地変が出現したのは主に水田で、そのほかあぜ道や道路、水路などに生じた。地変は大きく北側(図-5の範囲)と南側に分けることができ、その間(葛根田第2発電所の東側部分)の区間は明瞭な地変が確認できなかった。

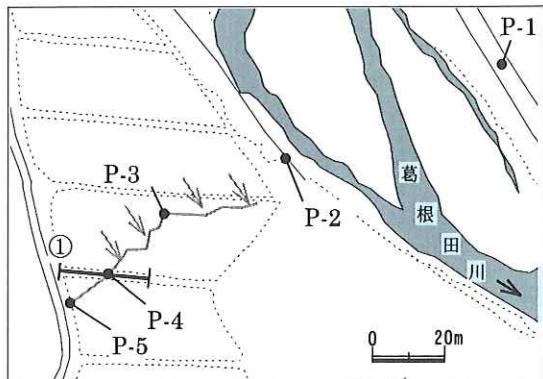
図-5 地変位置の詳細(その1)

撓曲・地割れの走向は、北側ではNE-SWで、細かく観察するとジグザクな形態を持っていることがわかる(図-5、佐々木<sup>2)</sup>の写真-3)。これに対して南側では葛根田川に対して凸型になっており、N-SからNNNE-SSWの方向を示す。この湾曲は、斎内川の小扇状地地形の張り出しと整合するよう、小扇状地の扇頂を中心に弧を描いている。断層面が非常に低角である場合、地形に沿って断層が曲がって出現する。この湾曲の原因は、西傾斜の低角な断層面を考えることによって大局的には説明可能である。

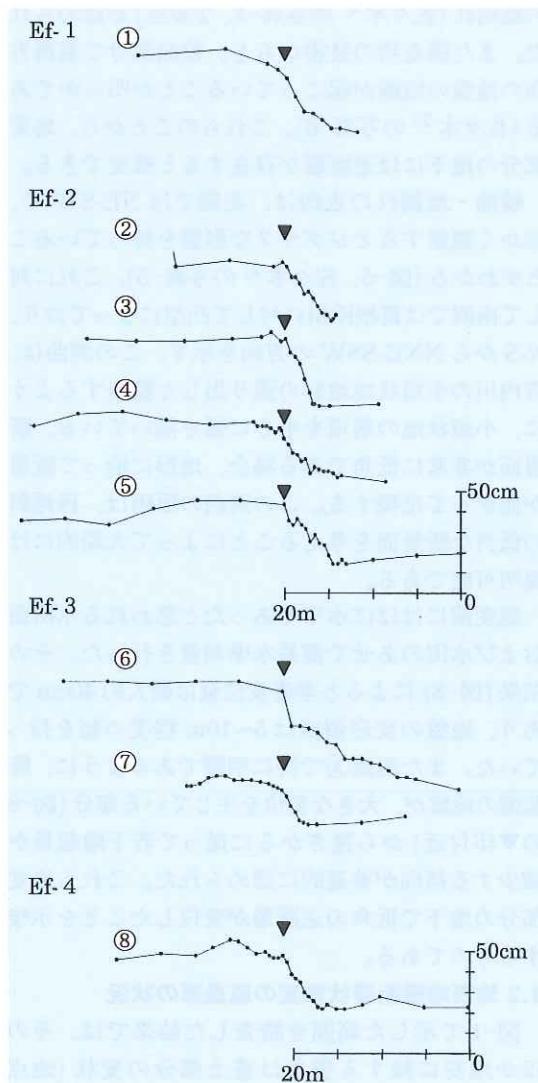
地変前にはほぼ水平であったと思われる水田面および水田のあぜで簡易水準測量を行った。その結果(図-8)によると垂直変位量は最大約40cmであり、地盤の変形領域は5~10m程度の幅を持っていた。また測線⑤で特に明瞭であるように、隆起側の地盤が、大きな変位を生じている部分(図-8の▼印付近)から遠ざかるに従って若干隆起量が減少する傾向が普遍的に認められた。これも地変部分の地下で低角の逆断層が変位したことを示唆するものである。

図-8 地表地震断層の簡易水準測量結果  
測線位置は図-4を参照。▼はおおよそ隆起側地盤の末端位置を示す。  
本において松代群発地震(最大地震M 5.4)を除いて、M 6.8か、それより大きな地震だけであった<sup>7)</sup>。今回の地震の大きさ(M6.1)はこれまで地表地震断層を生じた地震より明らかに小さい。
