一般報文

崩壊時に土砂が流動化するがけ崩れに関する実態調査

Field Investigation on the Fluidization of Collapsed Sediment

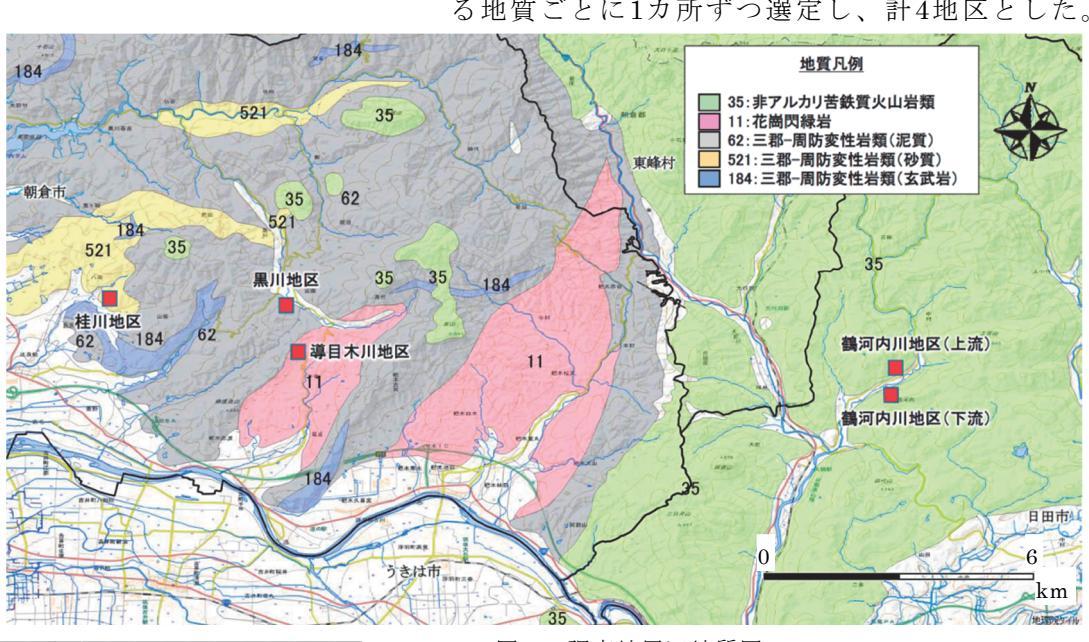
図-1 調查地周辺地質図

調査地周辺の地質図2)を図-1に示す。

朝倉市桂川地区(写真-1)には三郡・周防変成 岩類(砂質)が分布する。朝倉市黒川地区には三 郡・周防変成岩類(泥質)が、同市導目木川地区 には花崗閃緑岩が分布する。大分県日田市の鶴河 内川地区では河川を挟んだ2箇所で調査を行った が、両調査地とも非アルカリ苦鉄質火山岩類が分 布する。

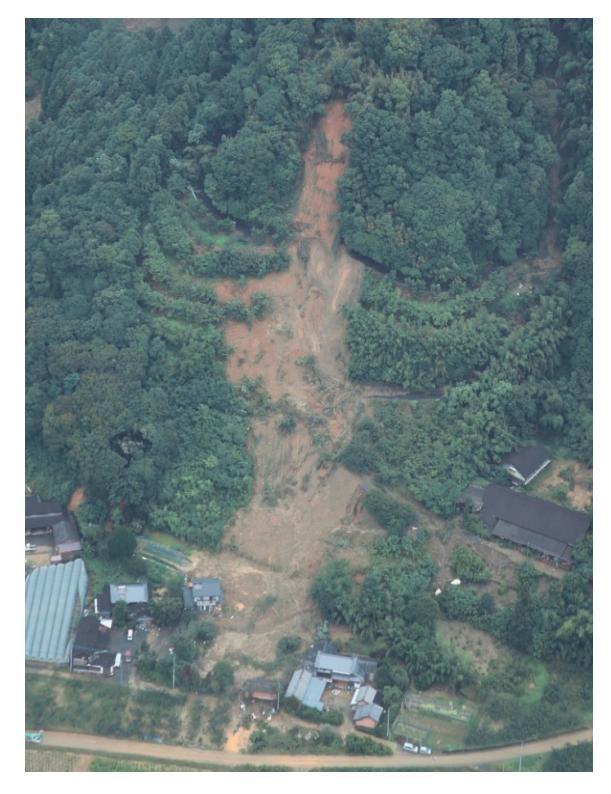
写真·1 桂川地区全景

崩壊土砂は一部が流動化し、がけ下の家屋に半 壊1戸・一部損壊1戸の被害を及ぼし、倉庫を突 き抜けて道路に到達していた。全体の崩壊土砂量 は約2.900m³、その内流動化した土砂量は約 2,000m³であった。桂川地区の被災前後のLP データで差分図を図-2に示す。斜面中腹にある道 路よりも上方にある上部崩壊地では、元々斜面途 中に擁壁が入っていたこともあり崩壊は表層が浅 く崩れたのみであった。崩壊土砂の一部は擁壁上 で止まり、それ以外は流下する際に斜面の表面を 薄く削り取っていた。対して下部崩壊地では、向 かって左側の斜面では地すべり性の滑動を起こし ており(図-3,4)、斜面上に土砂がとどまってい た(約900m³)。向かって右側の斜面では最大崩 壊深が6mと深く、崩壊土砂の大半が流動化して いた。人家等に影響を与えた土砂の大半は、この 下部崩壊地の右側斜面から出ていた。がけ下の痕 跡を見ると、樹皮がはがれている高さから崩壊土 砂の流動深は120cm程度あったものと推定される。 崩壊規模は上部崩壊地で高さ73m、幅28m、下部 崩壊地で高さ46m、幅53m、平均崩壊深は1.9m、 崩壊土砂の到達距離は96mであった。ここで、高 さはがけ下と崩壊地上端の標高差、到達距離は、 がけ下から崩壊土砂到達部下端までの水平距離と した(図-3)。なお、当該地区は福岡県により緊 急的な急傾斜地崩壊対策事業を実施することが決 定している。

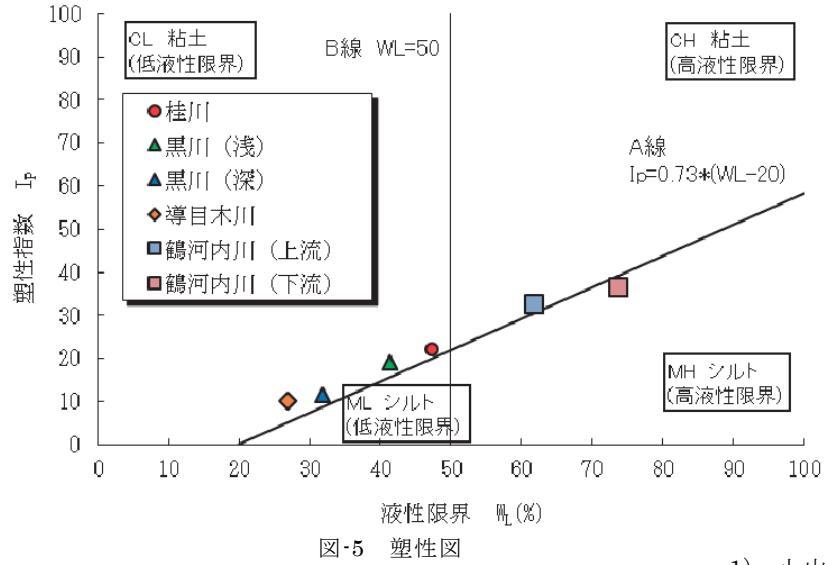
は、細粒分が多いほど間隙水圧が上昇しやすく流 動化が起きやすいという傾向が得られているが、 本調査ではその傾向はみられなかった。コンシス テンシー特性については、図-5に塑性図を示すが、 液性限界が27~74%、塑性指数が10~37と低~ 中塑性な値となっており、高塑性を示す試料はな かった。
