約50年間供用された連続非合成鋼I桁橋の現地載荷試験

Field loading test of the continuous non-composite I-girder steel bridge used for about 50 years

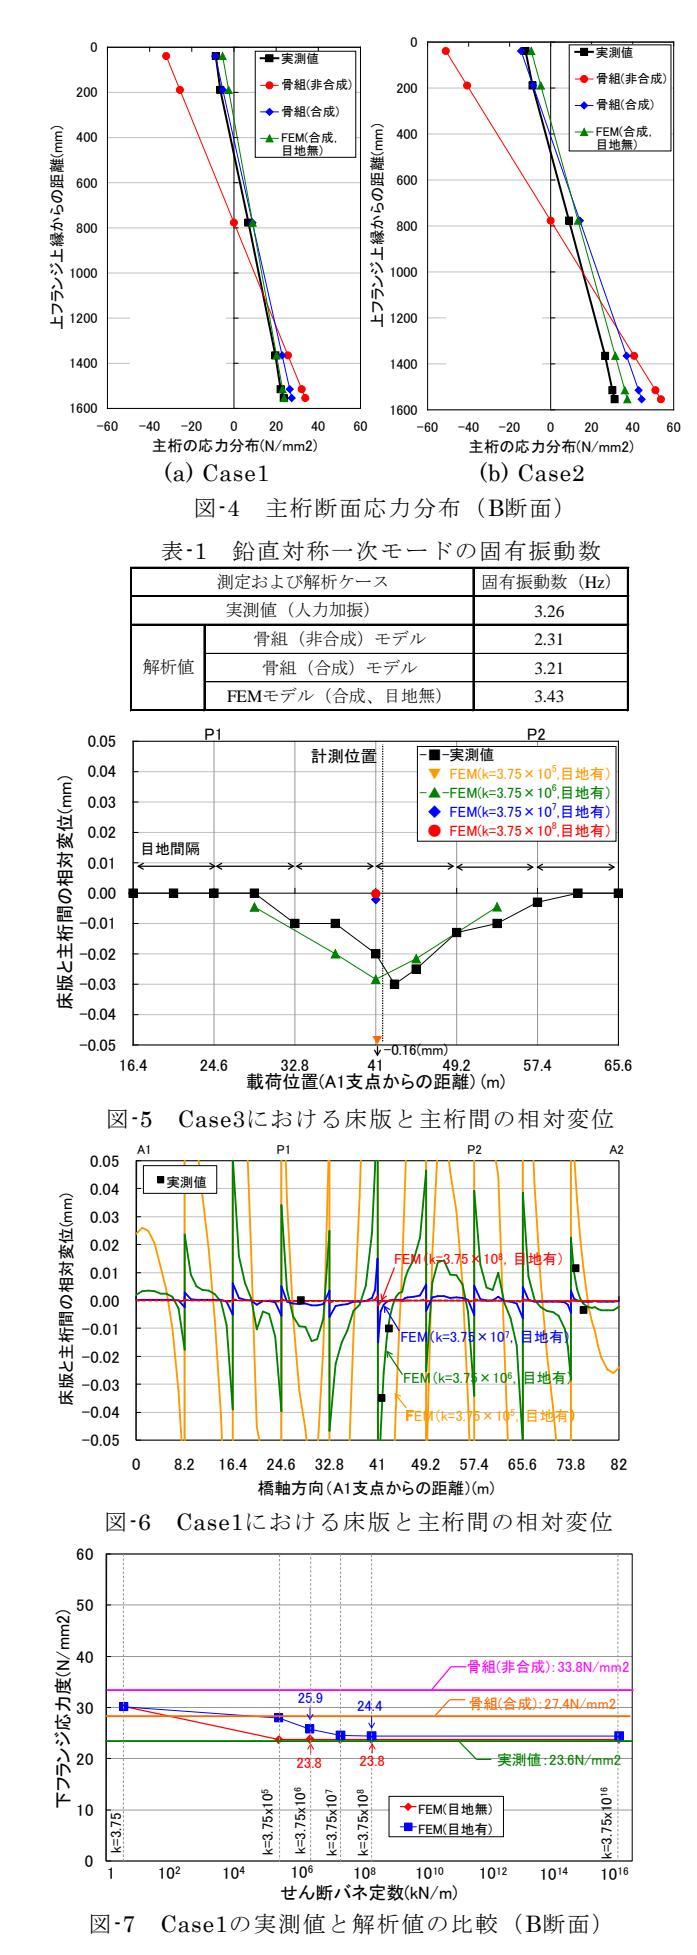
図-5に移動載荷時(Case3)におけるπゲージ により計測された床版と鋼桁間の相対変位を示す。 以下、図中ではせん断バネ定数をkと記載する。 横軸は、荷重車の後タンデム軸の中心位置を示し ている。図中には比較的相対変位が近いせん断バ ネ定数 (k=3.75×10⁶kN/m)とした解析値および、 k=3.75×10⁵、10⁷、10⁸kN/mとした解析値(実測 値のピーク値近傍のみ)を併せて示す。実測値は、 荷重載荷位置がP-1支点からP-2支点方向に移動 するにともない、相対変位は増加し、計測位置直上 付近に荷重載荷された時点でピーク値を示し、そ の後、荷重位置が遠ざかるにつれ、再び零に戻ると いう弾性的な挙動を示している。図-6に中央径間 中央の荷重車2台載荷(Case1)時における床版 と鋼桁間の相対変位を示す。図中にはせん断バネ 定数k=3.75×10⁵、10⁶、10⁷、10⁸kN/mとした場合の 解析結果を併せて示す。以上の図-5、図-6によれ ば、実測値が小さく計測点も少ないため評価は難 しいが、オーダーとしてk=3.75×10⁶kN/mとし た解析値が実測値の傾向と比較的近い。本橋の鋼 桁と床版間のずれ剛性はスラブアンカーのせん断 バネ定数よりも1オーダー程度大きく、コンク リートとの付着もしくはリベット頭やフランジ厚

の変化による凹凸の存在により床版と鋼桁間の接 合に実質的に大きなずれ剛性を有していたことが 推察される。

図・7に、せん断バネ定数を変化させた場合の床 版目地モデル化の有無の違いによる、荷重車2台 載荷時(Case1)における中央径間支間中央の主 桁下フランジ応力度を示す。本橋の場合には、床 版目地のモデル化の有無に関わらず、k=3.75× 10⁷~10⁸kN/mで概ね収束している。実測値は、 このモデルによる解析値に近く、前述のようにず れ挙動は計測されたものの完全合成としたFEM モデル(目地無)で概ね挙動を再現できるものと 思われる。なお、せん断バネ定数が大きく合成桁 に近い挙動となる条件下では、床版目地および床 版と鋼桁のずれ挙動のモデル化の有無による影響 は小さかった。
