# 本支川合流部における基礎地盤浸透を対象とした 安全性照査の留意点

笹岡信吾・今 勝章・福島雅紀

Key Points of Levee Safety Inspection for Foundation Ground Infiltration around Confluences of Rivers

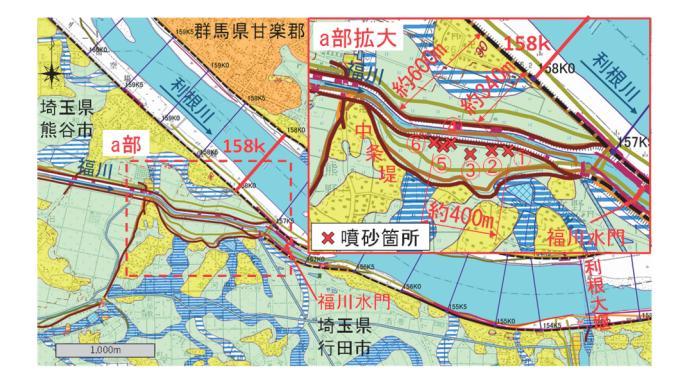
図-1 噴砂発生位置図(治水地形分類図を基に作成)

東日本台風(2019年)による出水後に、利根 川水系福川右岸の堤防裏法尻周辺で多数の噴砂を 確認した(図・1)。当該箇所は福川右岸堤防と中条 堤(慶長年間に行田の忍藩領や熊谷陣屋を利根川 の洪水から守るために作られたと言われる堤防) に囲まれ、水田として利用されている。この時、 福川合流点近傍の利根川158k地点の水位は計画 高水位を超過し、福川でも計画高水位相当に達し ていた。写真・1~2の状況等から、基礎地盤浸透 による噴砂が疑われたが、噴砂箇所は利根川との 合流部近傍に位置しており、福川からの基礎地盤 浸透のみならず利根川水位の影響も想定された。

川水門から上流約400m~800mにかけての間で あり、埼玉県の管理区間である。堤防法尻及び堤 内地に計6箇所確認され、福川堤防法尻からの離 隔は約3m~25mであった。規模や噴砂量が最も 多かった箇所は図-1に示す発生箇所①である(写 真-1、写真-2)。

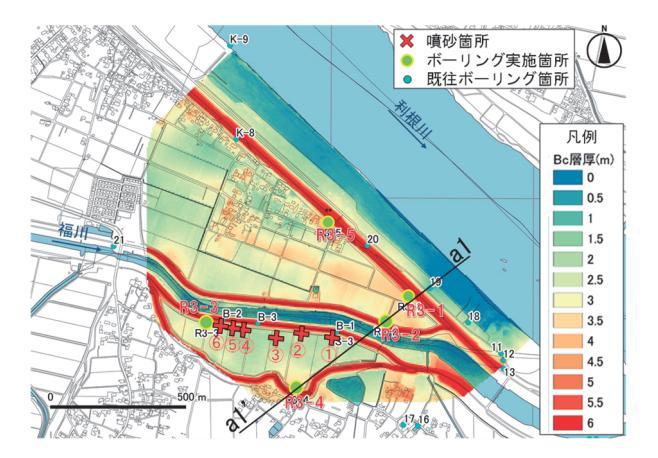
図-3 被覆土層厚コンター

いたサウンディング調査及び堤内地盤高の整理 利根川及び福川の高水敷及び堤内地を対象に土 層強度検査棒<sup>2)</sup>を用いて基礎地盤の貫入強度を調 査し、被覆土層厚を推定した。その結果、福川右 岸側が左岸側に比べ被覆土層厚が約1m程度薄い ことがわかった(図・3)。また、LPデータより、標 高コンターを作成したところ、福川右岸側が左岸 側に比べ約1m低いことがわかった(図・4)。

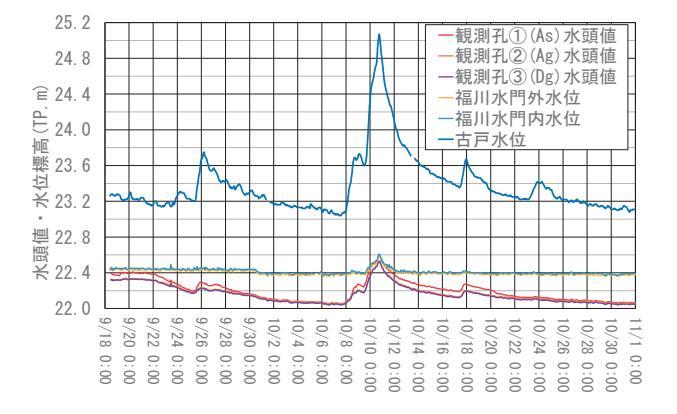
図-6 地下水頭值等観測結果(2020年9月18日~10月31日)

今回の被害を受け、埼玉県では噴砂箇所①の近 傍に地下水位観測井を設置し、2020年からAs層、 Ag層、Dg層の地下水位観測を実施している。こ の観測結果(図-6)から、10月8日~10月12日付近

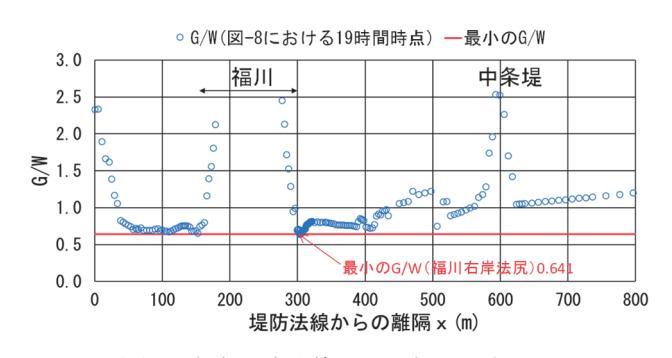
図-7 利根川右岸堤防法線からの離隔に応じたG/W

比がゼロに近似するxを影響圏とみなした。これ により、今回の解析領域を2kmとした浸透流解析 を実施した。なお、式(1)は一次元浸透問題の基 礎方程式を展開して得られたものであり、被圧同 一条件で行った浸透流解析の結果と一致する。解 析には図-5で示したal-al'断面をモデル化した。 今回検討においては、地下水位観測において利根 川水位との相関が見られたことや福川河床に粘性 土が堆積していたことを参考に、試行計算的に利 根川のみに再現水位を与えた計算を行った。解析 結果を図・7、図・8に示す。この結果では、福川右 岸堤防法尻のG/W(被覆土層を有する場合の安全 性照査に用いられ、被覆土重量(G)と被覆土下端 に作用する揚圧力(W)の比で1を下回るかで安全 福川左岸堤防法尻より早くG/Wが1を切る結果と なった。しかし、福川右岸のみならず福川左岸で もG/Wが1を下回る結果となっていることや、 G/Wがかなり小さい値となっていることについて は、被圧帯水層のパラメータである透水係数や比 貯留係数の不整合、被圧水頭に与える外力評価の 不整合等が考えられる。これらの不整合について は、今後の継続的な観測等によって検証する必要 がある。
