6・29集中豪雨(福岡)による災害調査速報

下水道部下水道研究室、河川部都市河川研究室

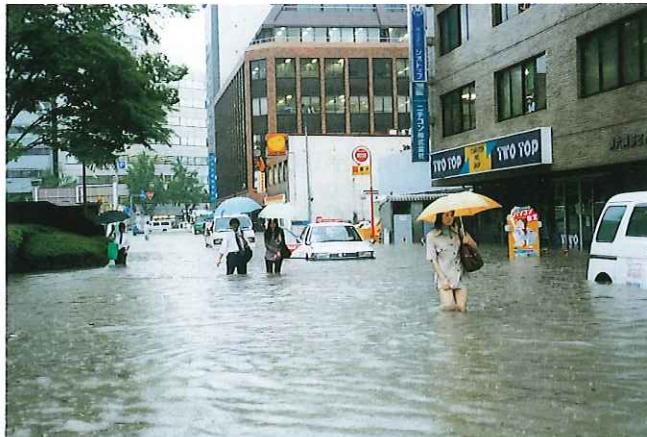
6月29日9時前後の福岡市における時間降雨量を表-1に示す。1~2時間に雨量が集中したいわゆる集中豪雨であった。この豪雨により、福岡市内各所で河川からの溢水及び内水氾濫が発生した。福岡市における被害状況は、床上浸水983戸、床下浸水2,236戸、河川水路被害70箇所、崖崩れ57箇所、道路被害62箇所、死者1名等である(福岡市調べ、7月14日現在)。博多駅周辺においては、図-1に示す範囲に渡って浸水し、道路の通行障害(写真-1)、博多駅構内の浸水が生じたほか、地下街やビルの地階、地下鉄駅等への氾濫水の流入による被害が生じた(写真-2)。特に、博多駅近くのオフィスビルでは、氾濫水が地下店舗に一気に流れ込み、従業員1名が逃げ遅れて死亡するという事故があった。

写真-1 博多駅近くの浸水状況 6月29日11時頃
(九州地方建設局提供)

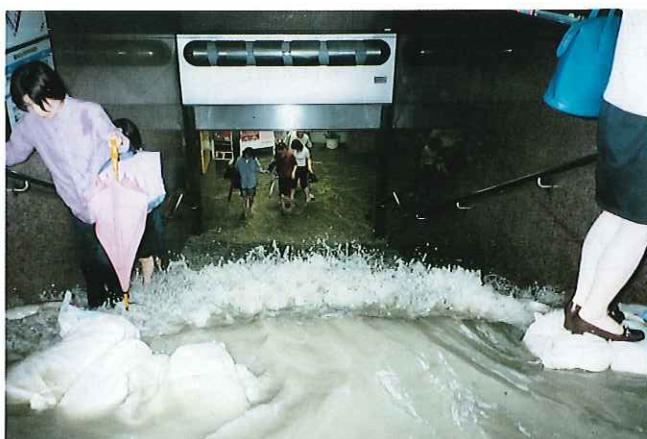
写真-2 地下鉄博多駅出入口 濁流が地下へ 6月29日11時頃
(九州地方建設局提供)

地下鉄博多駅の筑紫口側では、10時42分頃から地上への出入口を通じて浸水が始まった。土嚢による浸水防止作業を行い、隣接ビルも含め6箇所ある出入口全てからの流入が12時40分に止まった。地下鉄駅や地下街には、異なる事業者によるビルなど多くの出入口が接続されているが、そのうちの1箇所でも対策が遅れれば氾濫水の流入を防ぎ得ない。地下空間利用施設全体としての浸水対策に取り組む必要性がある。

なお、地下鉄はホームに達した水によりレールが浸水(レールより27cm)したため、12時5分から15時46分の間列車の運行を見合わせた。

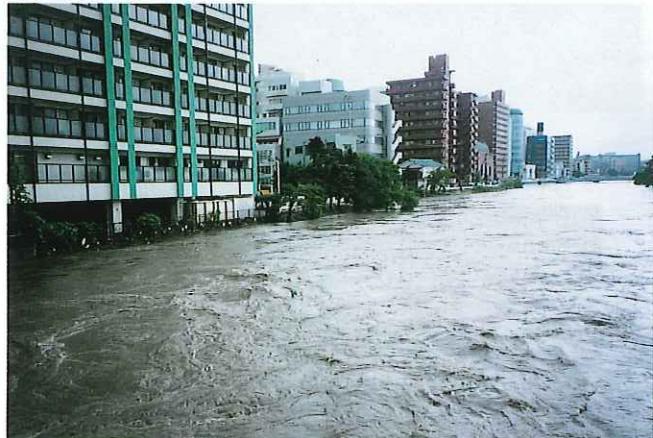
内水氾濫は9時前から始まっていたが、10時頃より博多駅周辺の御笠川で数カ所から溢水が始まり(写真-3)、氾濫水量が急激に増加した。御笠川は、70mm/hr降雨に対処できる流下能力の確保を目指して改修が進められているが、博多駅周辺の区間は、改修途上であり、最も整備が遅れているところでは50mm/hrに対応する断面の確保が目指

されていた。さらに、豪雨が博多湾の大潮満潮(9時32分)と重なったことが溢水氾濫を生じさせる原因となった。また、地形的にも、駅周辺には御笠川堤防よりも掘り鉢状に2m弱低くなっているところがあり、そこに越流水が集中した。

写真-3 御笠川の外水氾濫状況 (九州地方建設局提供)

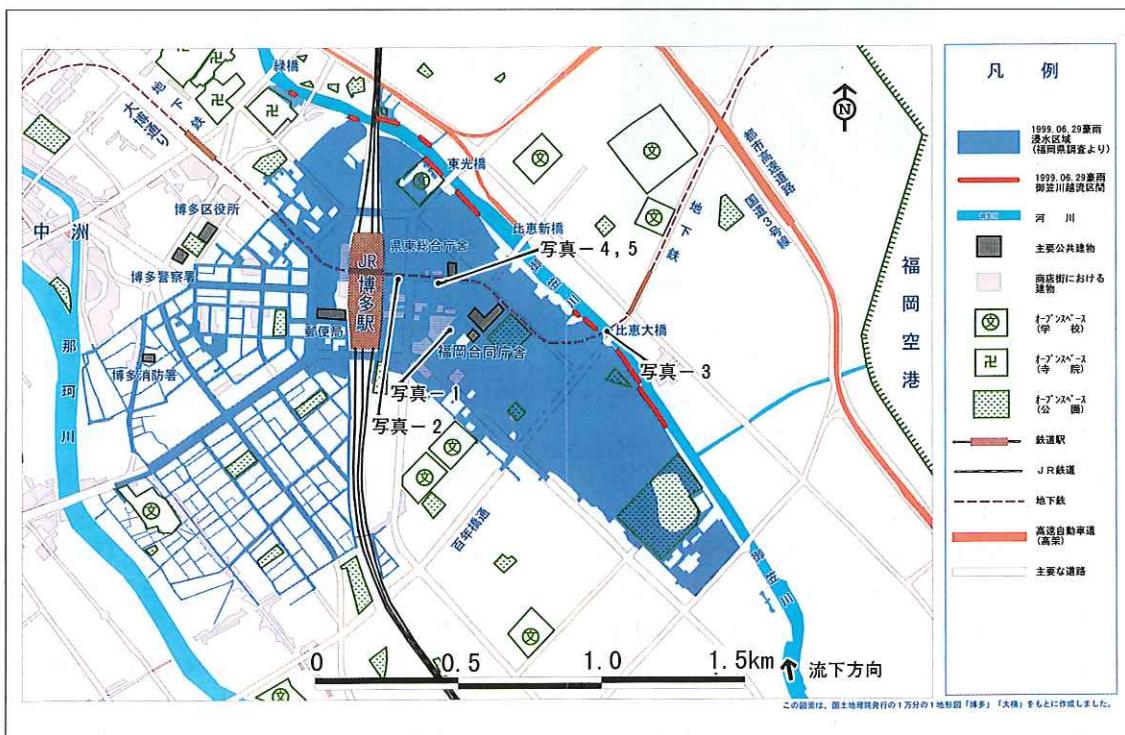
図-1 博多駅周辺の浸水区域及び御笠川 (九州地方建設局提供)
注) 浸水区域の詳細は御笠川左岸、博多駅周辺についてのみ示されている。

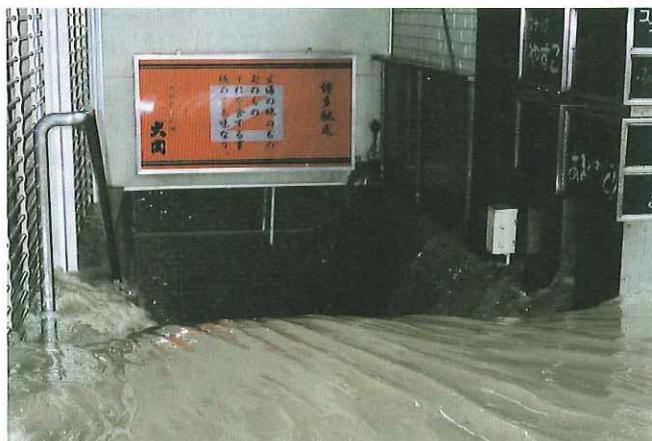
写真-4 博多駅周辺のビルへ渦流が流入
(九州地方建設局提供)

○ビル地下の浸水(写真-4、5参照)

博多駅周辺のいくつかのビルでは、氾濫水が地下へ急激に流入し、地下全体が水没するという被害に見舞われたものもあった。そのうち1箇所

では死亡者が生じた。このビルでは、地下駐車場出入口と地下天井部分の採光用隙間5箇所、地上と階段でつながる出入口からの流入で一気に浸水し、消防レスキュー隊が駆けつけたときの浸水深は約3mに達していた。

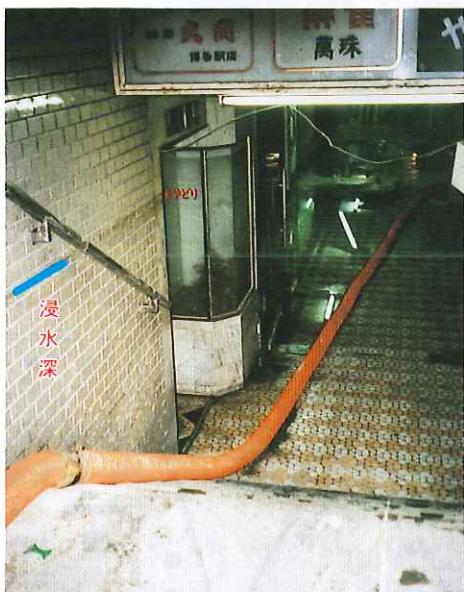
写真-5 写真-4 のビル内部 地下店舗は約 2m の深さで浸水 (7月 13 日撮影)

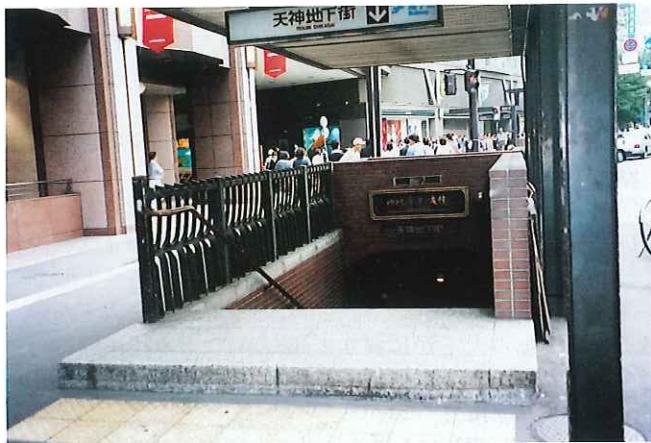
写真-6 地下街の出入口 止水板などは設置されていない

川端駅等では基準に沿った対策が講じられていたが、過去に御笠川の氾濫で被害を受けたことがなかった博多駅周辺については、止水板、防水扉等の対策はとられていなかった。また、今回の調査で訪れた他の地下施設の多くも同様で、出入口の嵩上げ程度の対策に留まっていた(写真-6)。前述のとおり、博多駅周辺は地形的に低くなっているうえ、近くを流れる御笠川は改修途上である。そのような状況が認識されれば、同地域において、より高次な防水対策が実施されていた可能性もある。今後、地下施設への浸水危険性に関して積極的な情報提供を行っていく必要があると考えられる。
