## 韓国西岸の江華島・大川・独山の海岸踏査

宇多高明\* 芹沢真澄\*\* 熊田貴之\*\*\*

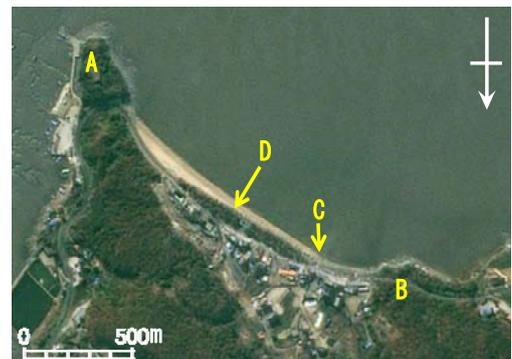
図-2 江華島南部海岸のGoogle画像

江華島南部海岸のGoogle画像を図-2に示す。海岸は南を望むため北を下にした図としてある。対象海岸は南東および北西端に突出した岬(AとB)によって区切られた典型的なポケットビーチである。ポケットビーチの全長は約1kmで、海岸の北端部近くのCには小河川が流入している。この地域は花崗岩地帯であるため海浜はマサ土で構成されている。図-2によれば、海岸線に沿って緩く湾曲した道路が伸びているが、この道路の海側には矢印Dで示す三日月状の樹林帯がある。ここは昔海浜地であったが、そこは公園となり樹木が植えられた。このような改変が行われた結果、北西側では海浜幅が狭まった。南東端の岬Aの隣接部では浜幅が広いが、北西方向へと砂浜幅が狭まる理由はこのような人為改変に起因している。わが国各地では土地利用の高度化の名目で海浜地が埋め立てられて狭まる現象が多く見られるが、韓国でも同じ現象が起きていた。当海岸はソウルから近く、また大規模な干潟の発達する当地域では数少ない砂浜であったために浜幅を広げるための養浜が行われた。図-2のGoogle画像は養浜後撮影された空中写真を示す。

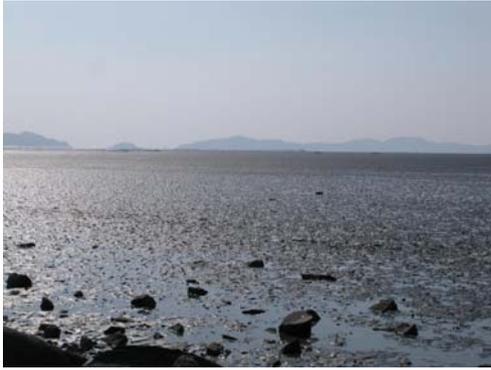
図-3 江華島南部海岸沖に広がる広大な干潟

仁川および江華島付近には、漢江の流出土砂が堆積して広大な干潟が発達している。図-3は、海岸線から沖方向を望んだもので、幅が約10kmも

の平坦な干潟が広がっている。砂浜は、このような広い干潟の縁辺に図-4に示すように広がっていた。ポケットビーチの南東端から北西方向を望むと、緩やかに湾曲した道路に沿って砂浜が広がり、沖合の干潟面に対し砂浜は護岸の前に帯状に伸びていた。また、一般に、砂浜と干潟の間はきれいな遷急線を持って交差する<sup>2)</sup>が、この海岸では矢印E、Fで示すように砂浜から干潟面へと干潮時汀線の突出が見られた。これらは、背後地からの雨水排水が流入し、この流れにより砂が干潟面へと流出したことによる。この地域では2010年9月21日に259.5mmの強い降雨があったことから、その影響が強く残されていたと推定できる。

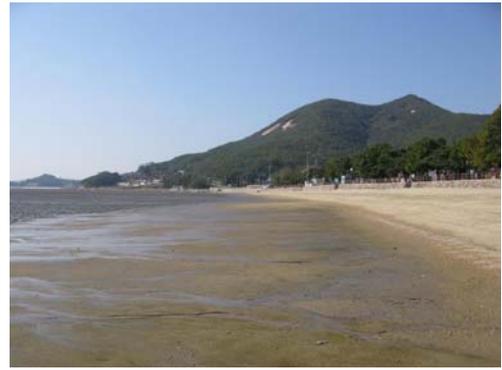
図-5 図-4のF付近における砂浜と干潟面との境界

干潮時汀線に沿って北西方向に移動し、F付近で砂浜と干潟面との境界を撮影したのが図-5である。この付近では海浜ののり先付近から浸出する地下水の作用により砂の一部が干潟面へと広がっていた。しかしさらに北側の地下水の作用を受けない場所では、図-6のように砂浜と干潟面は分かれていた。この海岸では元々堆積していた砂とほぼ等しい粒径を用いた養浜が行われたため、浜幅の拡幅に成功し、多くの人々に利用されていた。

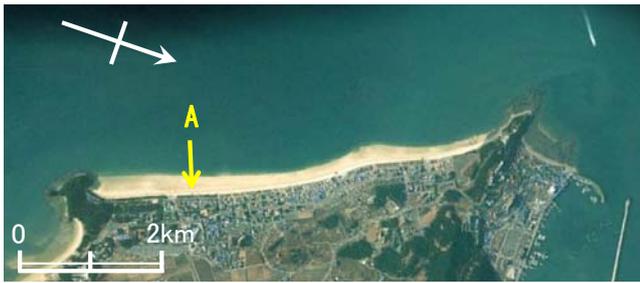
図-7 大川海岸のGoogle画像

2010年10月30日には、ソウルの南約130kmに位置する大川海岸（Daechon Beach）の踏査を行った（図-7）。この付近にも広大な干潟が発達しており、潮位偏差が7～8mと大きい。大川海岸は韓国西岸の海水浴場として知られ、海岸線に沿って多くのホテルが並ぶ景勝地でもある。大川海岸は南北を岬に挟まれた長さ約5.6kmのポケットビーチである。図-7は大川海岸のGoogle画像を示す。なお、図-7は海岸線への法線方向を上にして表示してあり、海岸線はほぼ南西方向を向く。海浜中央部やや北側で汀線が舌状になっているが、これは舌状砂州付近および沖合に岩礁があることによる。大川海岸の南部にはホテル街が集中しているが、この付近から北部の舌状砂州までの区間の踏査を行った。

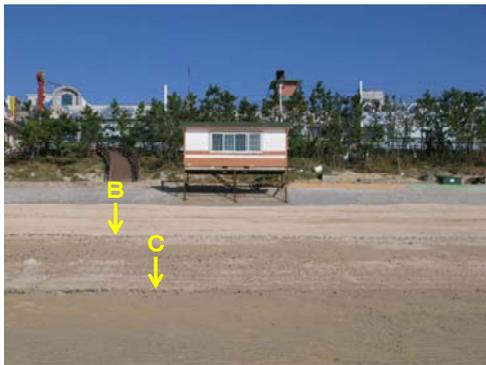
図-8 大川海岸にあった観測小屋前面の前浜状況

大川海岸の状況をできるだけ定量的に調べるために、図-7の矢印Aで示す位置にある観測小屋前面で測量を行った。図-8がこの観測小屋を示す。この写真によれば、コンクリート斜面の露出部分、コンクリート斜面にすり付いた前浜、満潮時の打ちあがり線（矢印B）、そして遷急線（矢印C）が

互いに平行に延びることから、海浜は二次元的に発達していることがよく分かる。図-9は前浜勾配の測定状況で、勾配は1/8であった。勾配がかなり急な理由として、海浜表面は砂で覆われていたがその下部には礫層があると見て前浜を掘削したところ、実際に図-10のように礫層が現れた。これより礫層の浸透効果があるため礫層の上に砂の堆積が可能な状態にあることが分かった。これは茨城県の神向寺海岸での実測結果からの説明<sup>3)</sup>と同様である。図-11は遷急線を北向きに撮影したものである。遷急線付近にはゴミが堆積しているが、これが図-8のCであり、海浜の勾配変化点にゴミが集積したことが明らかである。満潮時には図-11に示す砂浜は水没するが、干潮時には幅約100mもの広々とした砂浜が現れ、しかも様々な

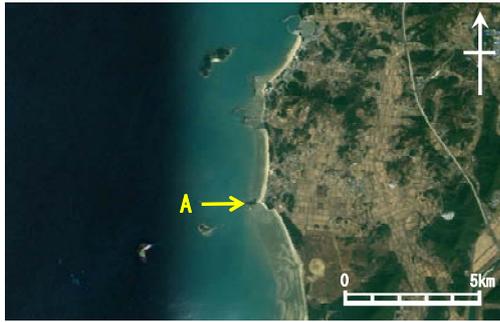
図-12 独山のGoogle画像

10月30日には大川海岸に続いて独山の海岸踏査を行った。図-12は独山付近のGoogle画像を示す。この付近の海岸にも広い干潟があり、干潟と陸域の縁辺部に細長い砂浜が伸びている。独山の調査地は図-12の矢印Aで示すように、島の背後に形成されたトンボロの付け根付近に位置する海岸である

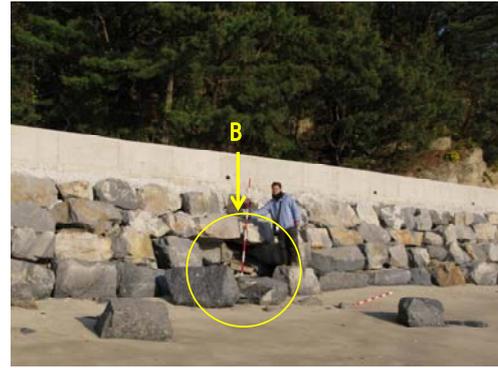
図-14 海浜から直立護岸を望む

わが国では海岸利用のために過剰な埋め立てが行われ、その海側に造った護岸が壊れ、あるいは越波が著しくなる例がしばしば観察されるが、独山の海岸でも全く同様な状況が見られた。前出しして造られた護岸上部を見たのが図-13である。海岸線に沿う直立護岸は背後地を利用するために前出しして造られた。この付近は海水浴場として利用されてきたが、背後地の利用空間を広げるために護岸の前出しが行われたのである。図-14は海浜から護岸を望んだものである。護岸の下部は捨石であり、上部のみコンクリート構造を有する。矢印Bでは、護岸基部の捨石が抜け出て散乱して

いた。これは越波が著しく、吸出しを受けたことに起因する。
