# 塗装・防食相談室の開設 —その役割と調査事例（その2）—

Consulting team in PWRC for coating and corrosion protection of road bridges -its role and case studies(part 2)-

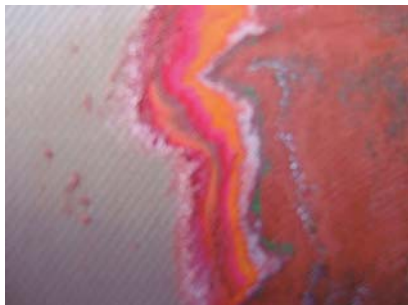
写真-1 10数の塗膜層となっている塗膜

高度成長期に竣工した道路橋には供用後50年を経過したものも少なくない。これらの橋の多くは数回の塗替えを経て、写真-1に示すように10数の塗膜層となっているものもある。これらの塗替え塗装は、最近架設された橋と比べ、施工と塗装材料の両面で大きく異なっている。

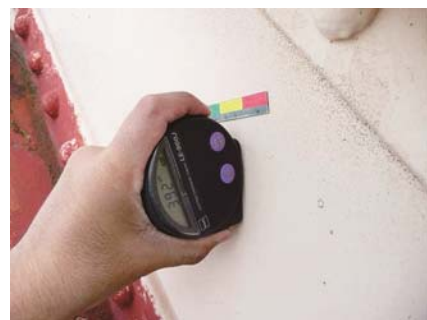
写真-2 膜厚計による測定状況

現場で簡易な調査を行うためには、ポータブルな機器を用いることが重要である。施工検査時に用いる膜厚計は、塗膜調査時にも有効である。非破壊検査であるため短時間で広い範囲を測定することが可能で、塗膜厚の変化から弱点となりやす

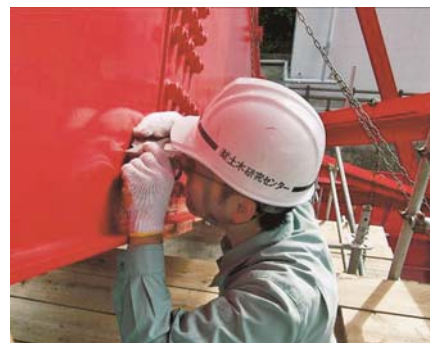
写真-3 ペイントインスペクション計による測定状況

い箇所を判断することができ、スクリーニングに役立つ。現場で塗膜構成を知るために用いられるのは、ペイントインスペクションゲージである。これは、塗膜をV字形や円すい形に切り、切断された面を50倍程度のマイクロスコープで観察することで塗膜の厚さ、構成を知ることができる。また塗膜の強さは、アドヒージョンテスターの測定でもって判断することができる。これは、塗膜を上から引張り、その際の塗膜と塗膜、若しくは鋼素材との付着力や塗膜自体の強度を計るものである。

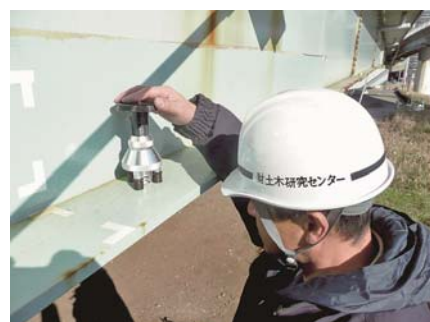
写真-4 アドヒージョンテスターによる測定状況

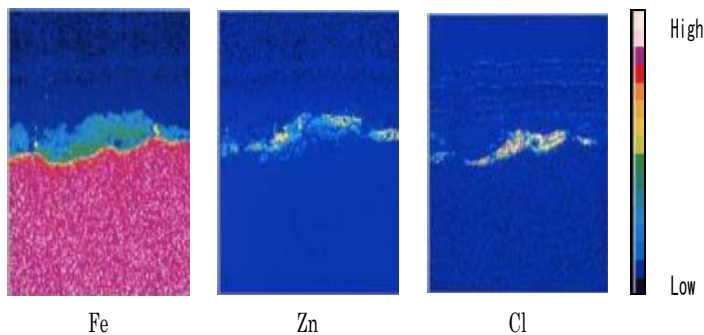
図-2 EPMAによって観察されたジンクリッチペイントのいたみ（われ）

EPMAによって観察されたジンクリッチペイントのいたみ（われ）観察事例を図-2に示す。ジンクリッチペイントが剥がれた部分の近傍の塗膜を観察したところ、ジンクリッチペイント部分にわれの原因となる塩分が測定されたものである。図-3は別の塗膜の例であるが、塗膜断面にClが介在している。この形態から見て、塗装時に塩分が混入したものと考えられる。
