◆ 報 文 ◆

光ファイバセンサによる道路斜面崩壊モニタリングに関する検討

Study on Monitoring system of Road Slope Failures using Optical Fiber Sensor

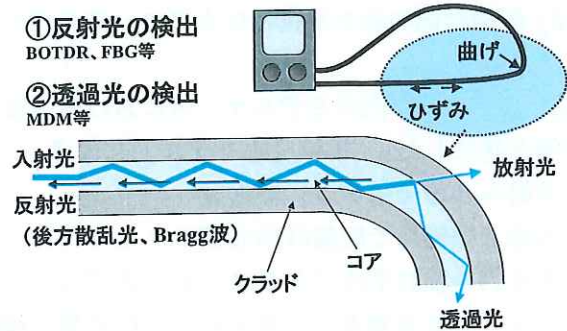
図-1 光ファイバセンサの計測原理の概要

一般的に光ファイバは、図-1に示すように、屈折率が異なるコア部とクラッド部(クラッド部の屈折率が大)の2層構造からなるガラス繊維であり、この屈折率の違いにより光が外部に漏れることなくコア部を進行する。この際に、ガラスの屈折率や密度の微小なゆらぎにより散乱光が発生し、この一部が反射光として後方に戻ってくる性質(後方散乱光)がある。光ファイバに曲げやひずみ等が生じると、この散乱光の波長分布や光強度が変化したり、クラッド部の外に光が放出されて

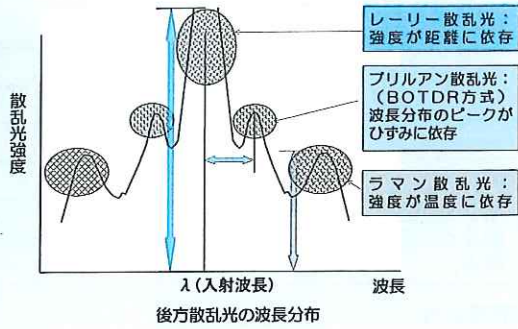
図-3 後方散乱光の概要

図-3に示すように、散乱光にはレーリー、ブリルアン、ラマンの3種類がある。この方式は、このうちのブリルアン後方散乱光を利用してひずみ量を計測するものである。図-4に示すように、光ファイバにひずみが発生すると、ひずみ発生域におけるブリルアン後方散乱光の波長(周波数)分布がシフトする性質があり、このシフト量からひずみ量を求めるものである。またひずみ発生位置は、光パルスを入射してから受信部

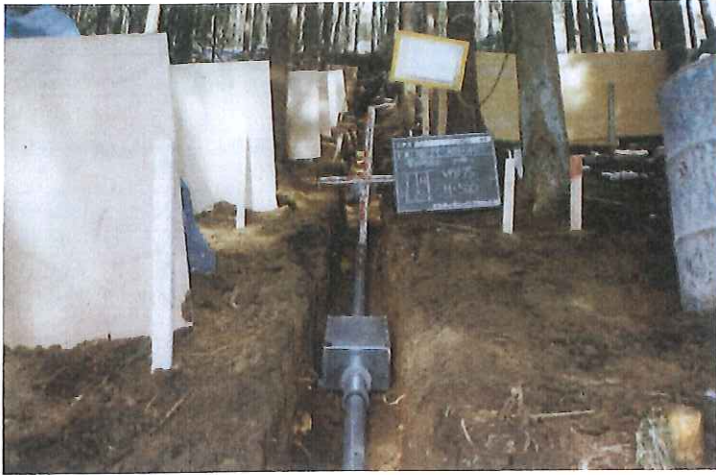
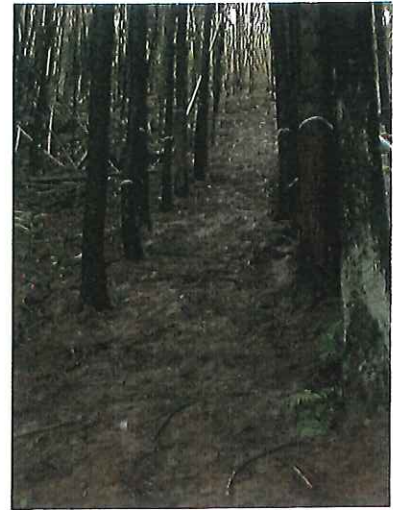
写真-1 地中埋設の例 (BOTDR の例)

地中埋設は、写真-1に示すように、設置箇所を50cm程度掘削して固定位置に杭を打ち込み、固定治具で光ファイバを固定し、塩化ビニル管で保護し埋設する方法である。この方法は、動植物や風雪の影響を受けないことや外観上設置していることがわからないため景観に配慮できるといったメリットがあるが、施工面で植生や地形条件の制約を受けやすい。

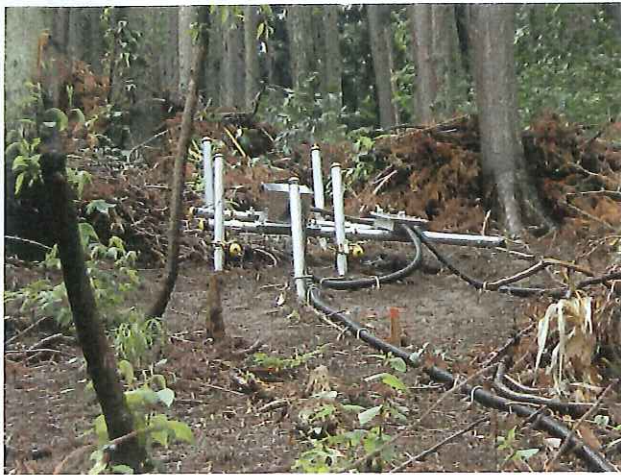
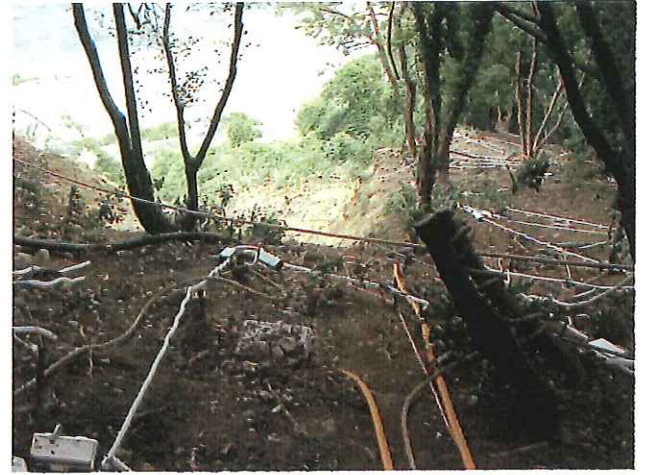
写真-2 地表布設の例

地表布設は、写真-2に示すように、フレキシブル管で光ファイバを保護し、地表面を這うようにピンでフレキシブル管とともに光ファイバを固定し設置する方法である。この方法は、地形に対応した設置ができるが、竹などの繁茂性の高い植物の影響を受けやすい。

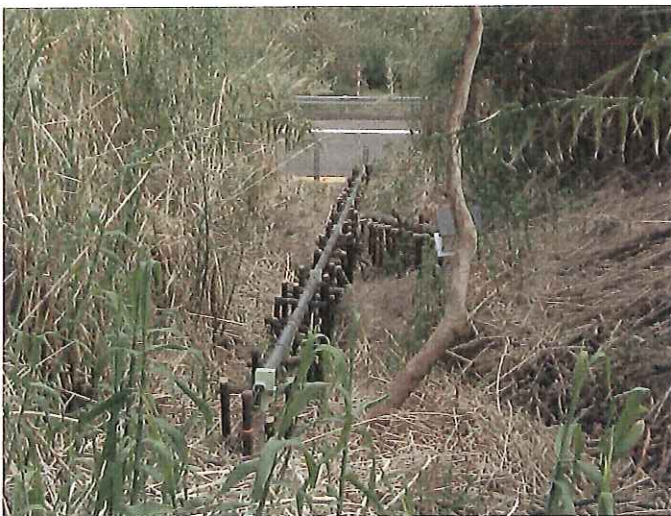
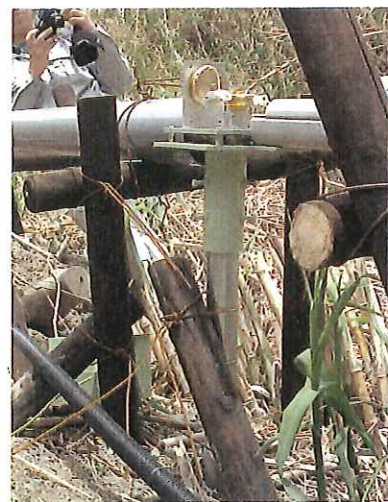
写真-3 地上架設の例 (MDM の例)

地上架設は、写真-3に示すように、設置箇所を杭を打ち込み、固定治具で光ファイバを固定し、塩化ビニル管で光ファイバを保護し、木杭等の上を架設する方法である。この方法は、地形や植生の影響を受けにくいですが、動物や積雪等の影響を

受けやすい。

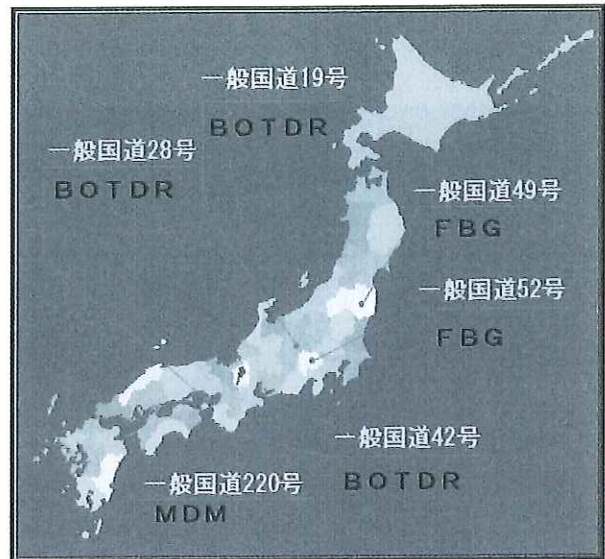
図-7 フィールド試験実施箇所

フィールド試験では、光ファイバセンサによる斜面崩壊モニタリングシステムの構築のため、実斜面に光ファイバセンサを設置して設置方法や計測精度等を検証し、その結果を踏まえてこれらの改良を行っている。光ファイバセンサを設置した斜面は、国土交通省 6 工事事務所の協力により現地調査を行い、降雨浸透により斜面変状発生の可能性があると考えられる 6 箇所を選定した(図-7)。各斜面には前述した 3 つの計測方式のうちの 1 方式を選定し、現地調査結果をもとにセンサの設置位置等を決定した。表-3 に光ファイバセンサ設置斜面の概要を示す。

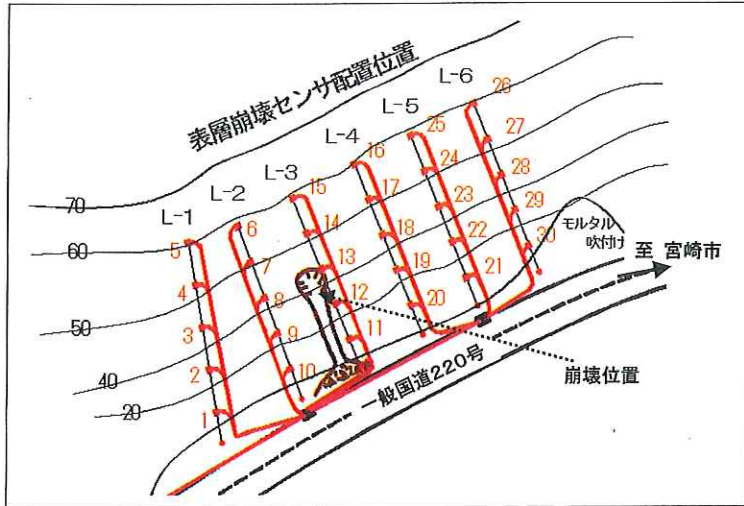
図-8 光ファイバセンサの配置図(一般国道220号、日南市)

2001 年 6 月の梅雨期に一般国道 220 号のフィールド試験現場で小規模の表層崩壊があり、その崩壊を光ファイバセンサで検知することができた。図-8 に光ファイバセンサの配置図、図-9 に崩壊当時の斜面変位と雨量の関係、写真-4 に崩壊面の状況を示す。現場は幅 100m × 斜高 50m 程度の斜面で、緩い尾根谷が連続しており、植生が竹藪の自生である。このため、光ファイバセンサは地上架設により谷に沿って 6 測線設置している。

また、計測間隔を 10m とし 1 測線当たり MDM センサを 5 個設置している。崩壊は、図-8 に示すように左側から 3 列目の測線の中央部近傍左側で発生した。

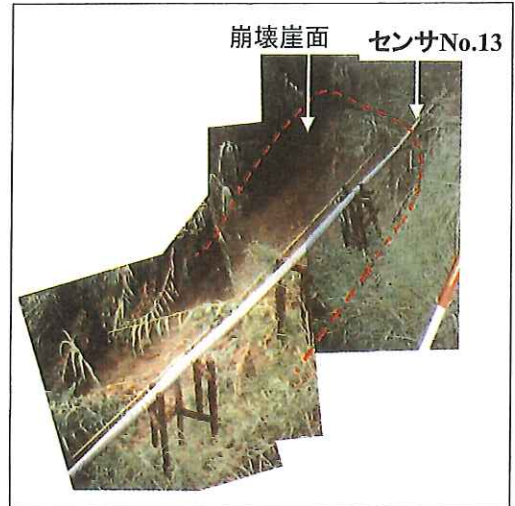
写真-4 崩壊面の状況

当時の状況は、6 月 20 日に 84mm、21 日に 99mm の日降雨があり、災害発生までの累計降雨は 243mm であった。この路線の降雨による事前通行規制基準が連続雨量 170mm と設定されており、21 日の正午過ぎに通行規制に入ったが、無降雨状態が続いたため、同日夕方に規制が解除されている。22 日の深夜から再度雨が降り始め、昼過ぎに前降雨を含む累積雨量が 240mm に達した当たりで崩壊が発生している。崩壊規模は崩壊土量が 15m³ 程度の小規模なものであり、道路には到達せず、幸い大きな災害には至らなかった。
